土砂災害特別警戒区域

土砂災害警戒区域

土砂災害警戒区域・土砂災害特別警戒区域 区域図

自然現象の種類	急傾斜地の崩壊
区域番号	る1010-2-2
区域名	長福寺西
所在地	京都府京丹後市大宮町奥大野地区

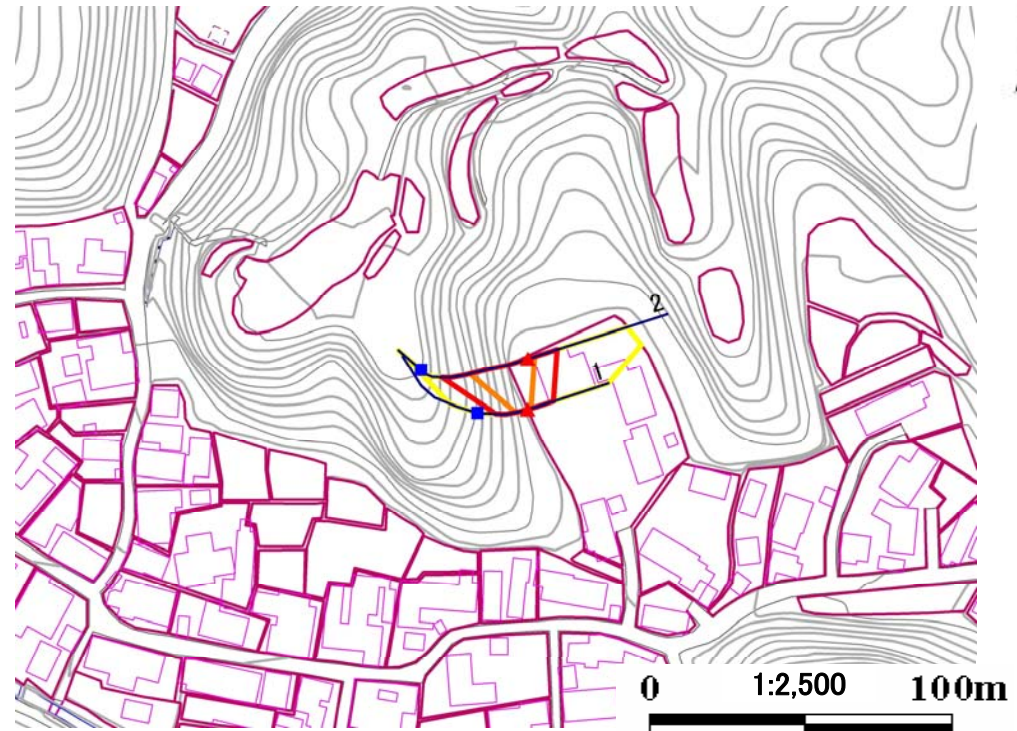
土砂災害警戒区域		
土砂災害特別警戒区域	土石等の(移動)高さが1m以下の場合、 土石等の移動による力が100kN/m ² を超える区域	
	土石等の堆積の高さが3mを超える区域	
	それ以外の区域

移動による力の最大値(kN/m ²)	135.3
移動高の最大(m)	1.0
堆積による力の最大値(kN/m ²)	12.8
堆積高の最大(m)	2.5
