土砂災害特別警戒区域

土砂災害警戒区域

土砂災害警戒区域・土砂災害特別警戒区域 区域図

自然現象の種類	急傾斜地の崩壊
区域番号	る1010-2-3
区域名	長福寺東
所在地	京都府京丹後市大宮町奥大野地区

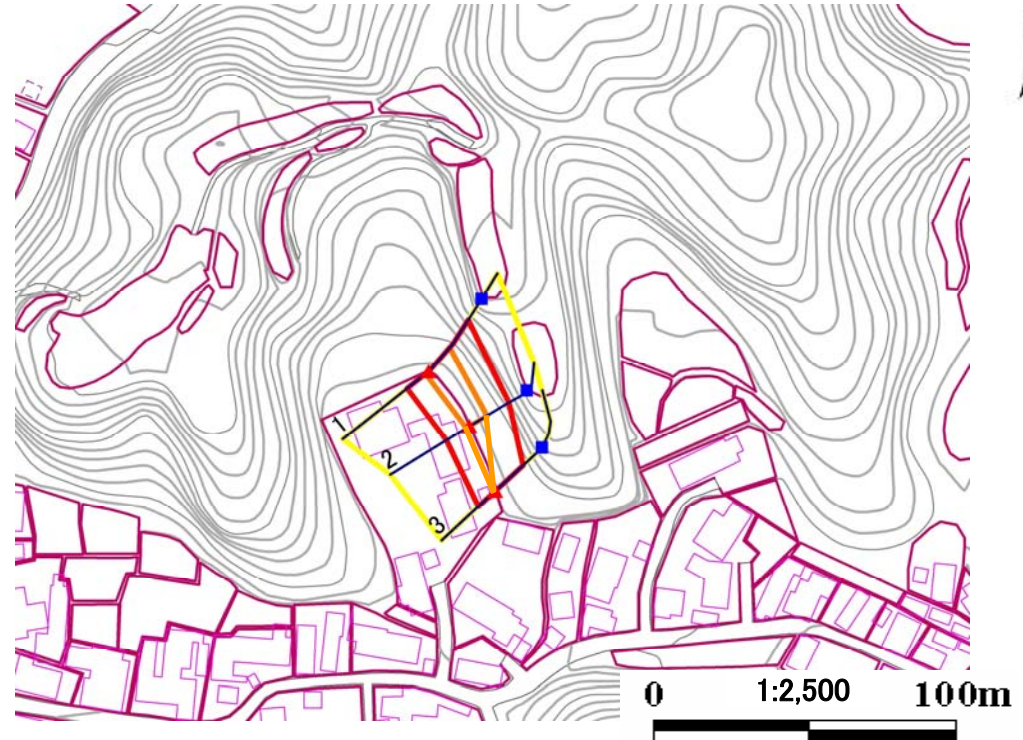
土砂災害警戒区域		
土砂災害 特別警戒区域	土石等の(移動)高さが1m以下の場合、 土石等の移動による力が100kN/m ² を超える区域	
	土石等の堆積の高さが3mを超える区域	
	それ以外の区域

移動による力の最大値(kN/m ²)	120.0
移動高の最大(m)	1.0
堆積による力の最大値(kN/m ²)	11.4
堆積高の最大(m)	2.3
