土砂災害警戒区域・土砂災害特別警戒区域 区域図

自然現象の種類	急傾斜地の崩壊
区域番号	つ2016-1
区域名	尻谷B
所在地	京都府相楽郡精華町南稲八妻地区

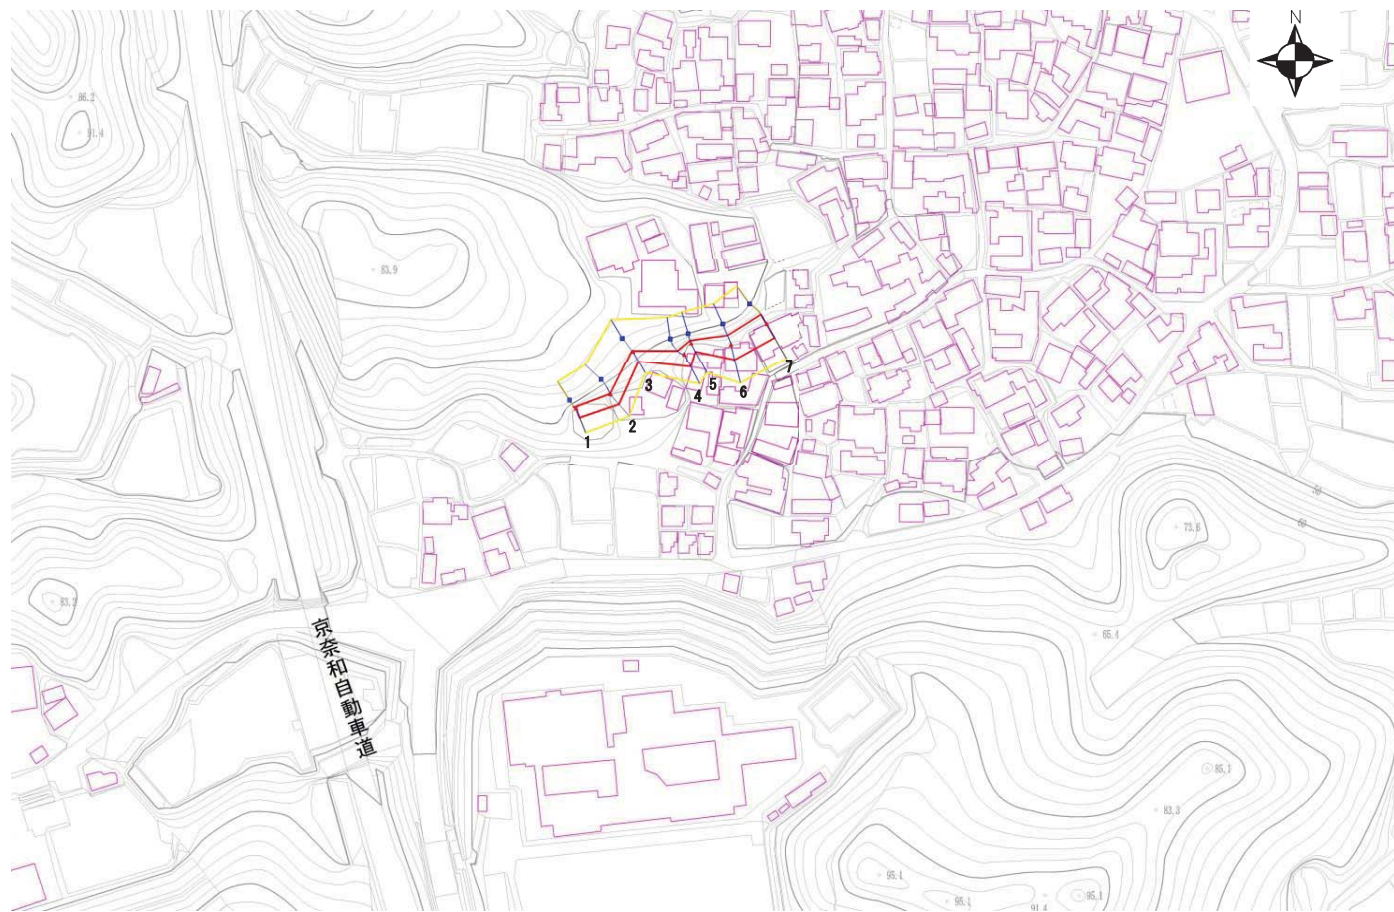
土砂災害警戒区域		
土砂災害特別警戒区域	土石等の(移動)高さが1m以下の場合、土石等の移動による力が100kN/m ² を超える区域	
	土石等の堆積の高さが3mを超える区域	
	それ以外の区域

移動による力の最大値(kN/m ²)	91.2
移動高の最大(m)	1.0
堆積による力の最大値(kN/m ²)	12.0
堆積高の最大(m)	2.4

現在指定の区域については、地形の改変及び対策工完了により変更する予定です。
 「再調査結果の区域図」も確認してください。
