土砂災害警戒区域・土砂災害特別警戒区域 位置図

自然現象の種類	急傾斜地の崩壊
区域番号	つ2002
区域名	東畑B
所在地	京都府相楽郡精華町東畑地区

土砂災害警戒区域・土砂災害特別警戒区域 区域図

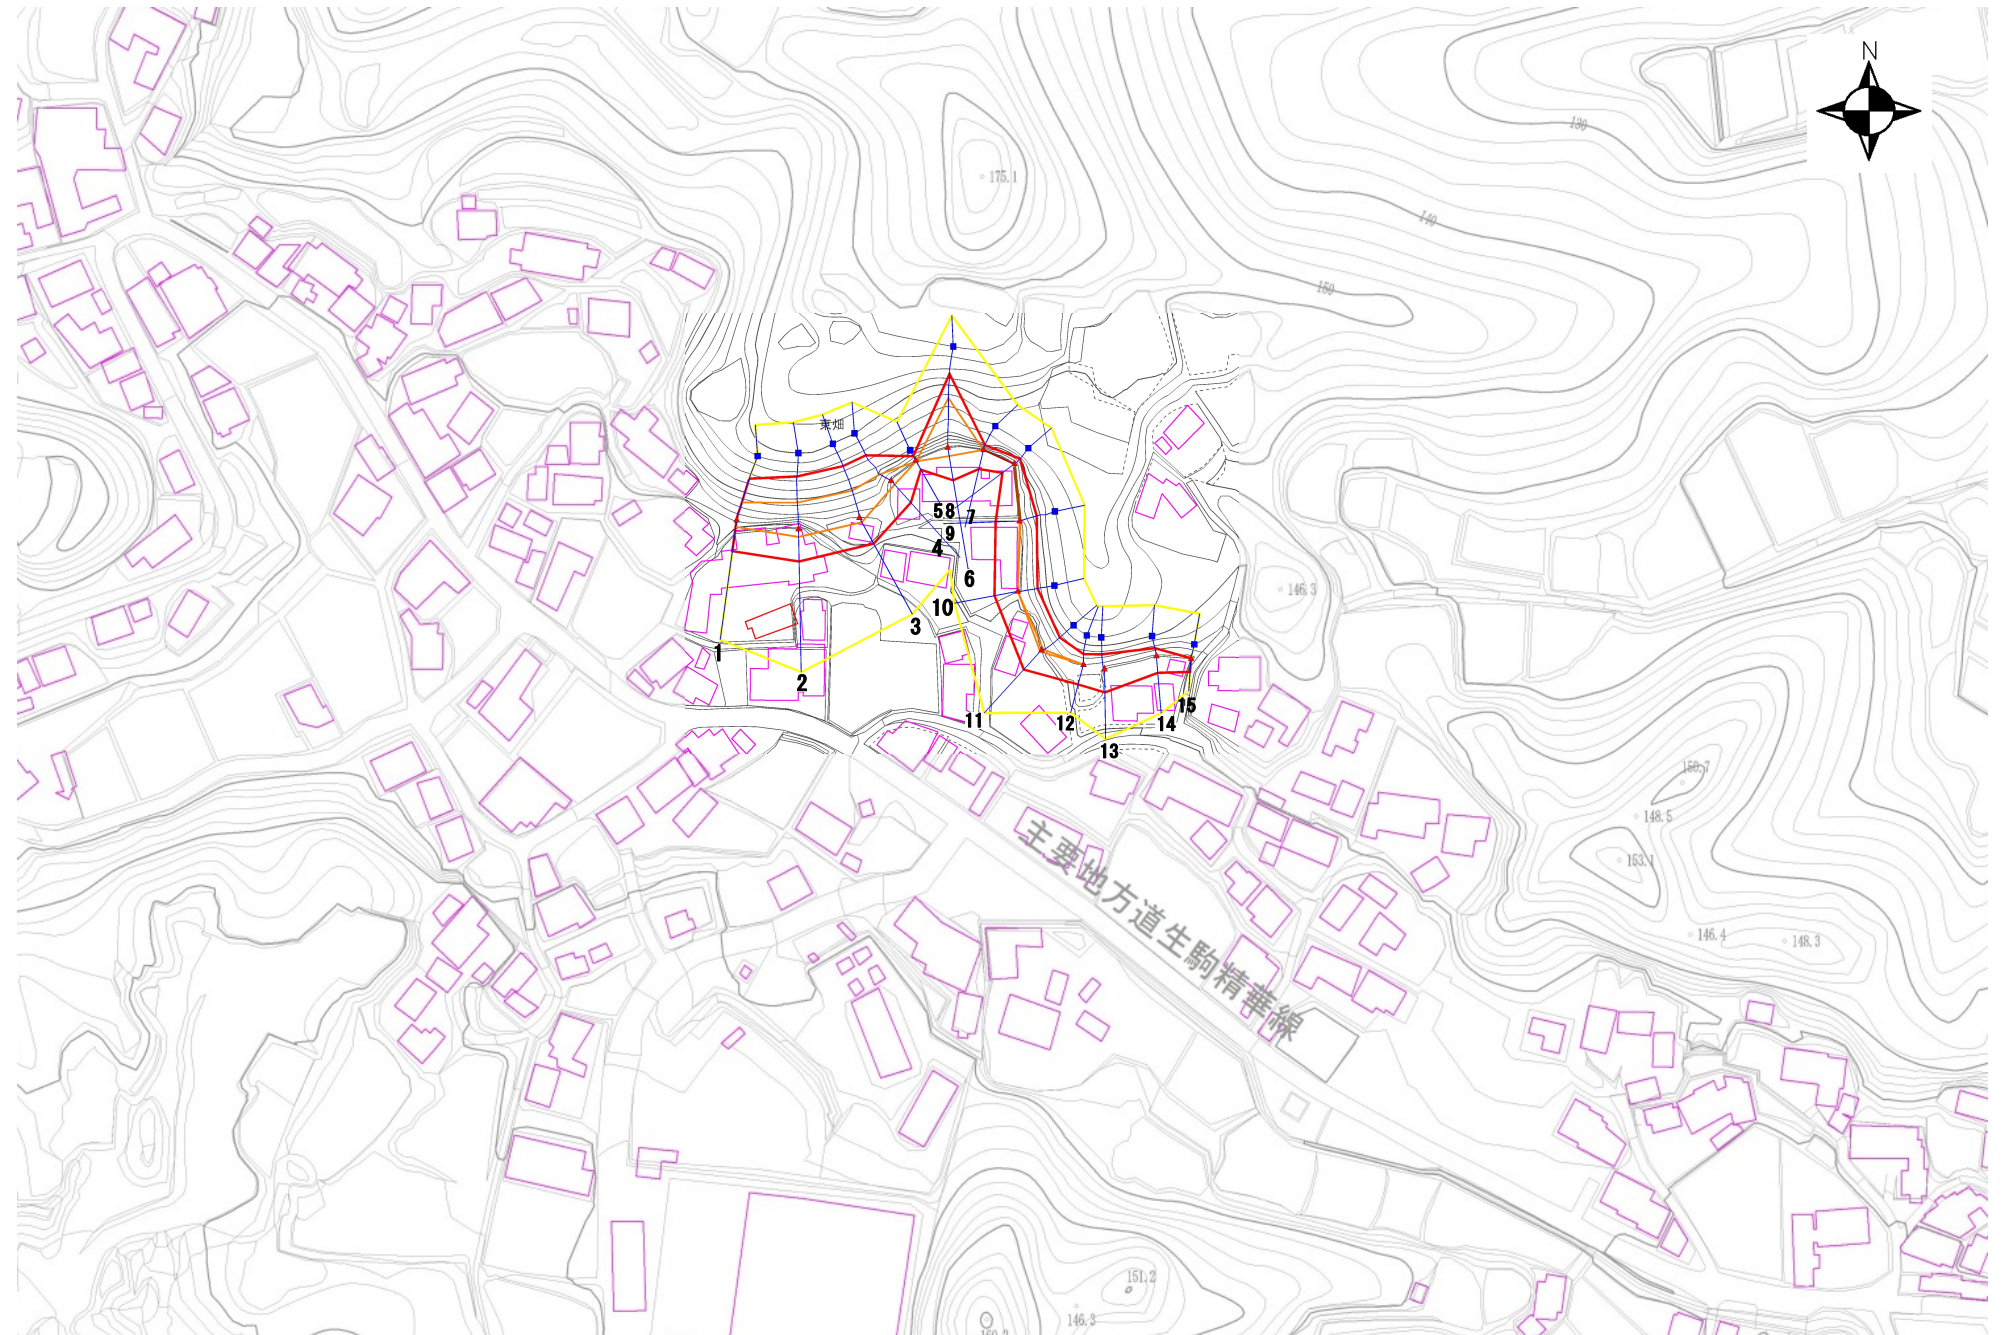
土砂災害警戒区域		
土砂災害特別警戒区域	土石等の(移動)高さが1m以下の場合、 土石等の移動による力が100kN/m <sup>2</sup> を超える区域	
	土石等の堆積の高さが3mを超える区域	
	それ以外の区域

移動による力の最大値(kN/m <sup>2</sup> )	144.9
移動高の最大(m)	1.0
堆積による力の最大値(kN/m <sup>2</sup> )	15.8
堆積高の最大(m)	3.1
