土砂災害特別警戒区域
 告示年月日 平成 21 年 2 月 6 日
 告示番号 京都府告示第 52 号

土砂災害警戒区域
 告示年月日 平成 21 年 2 月 6 日
 告示番号 京都府告示第 51 号

土砂災害警戒区域・土砂災害特別警戒区域 区域図

自然現象の種類	急傾斜地の崩壊
区域番号	れ2047
区域名	松泉寺西
所在地	京丹後市網野町下岡

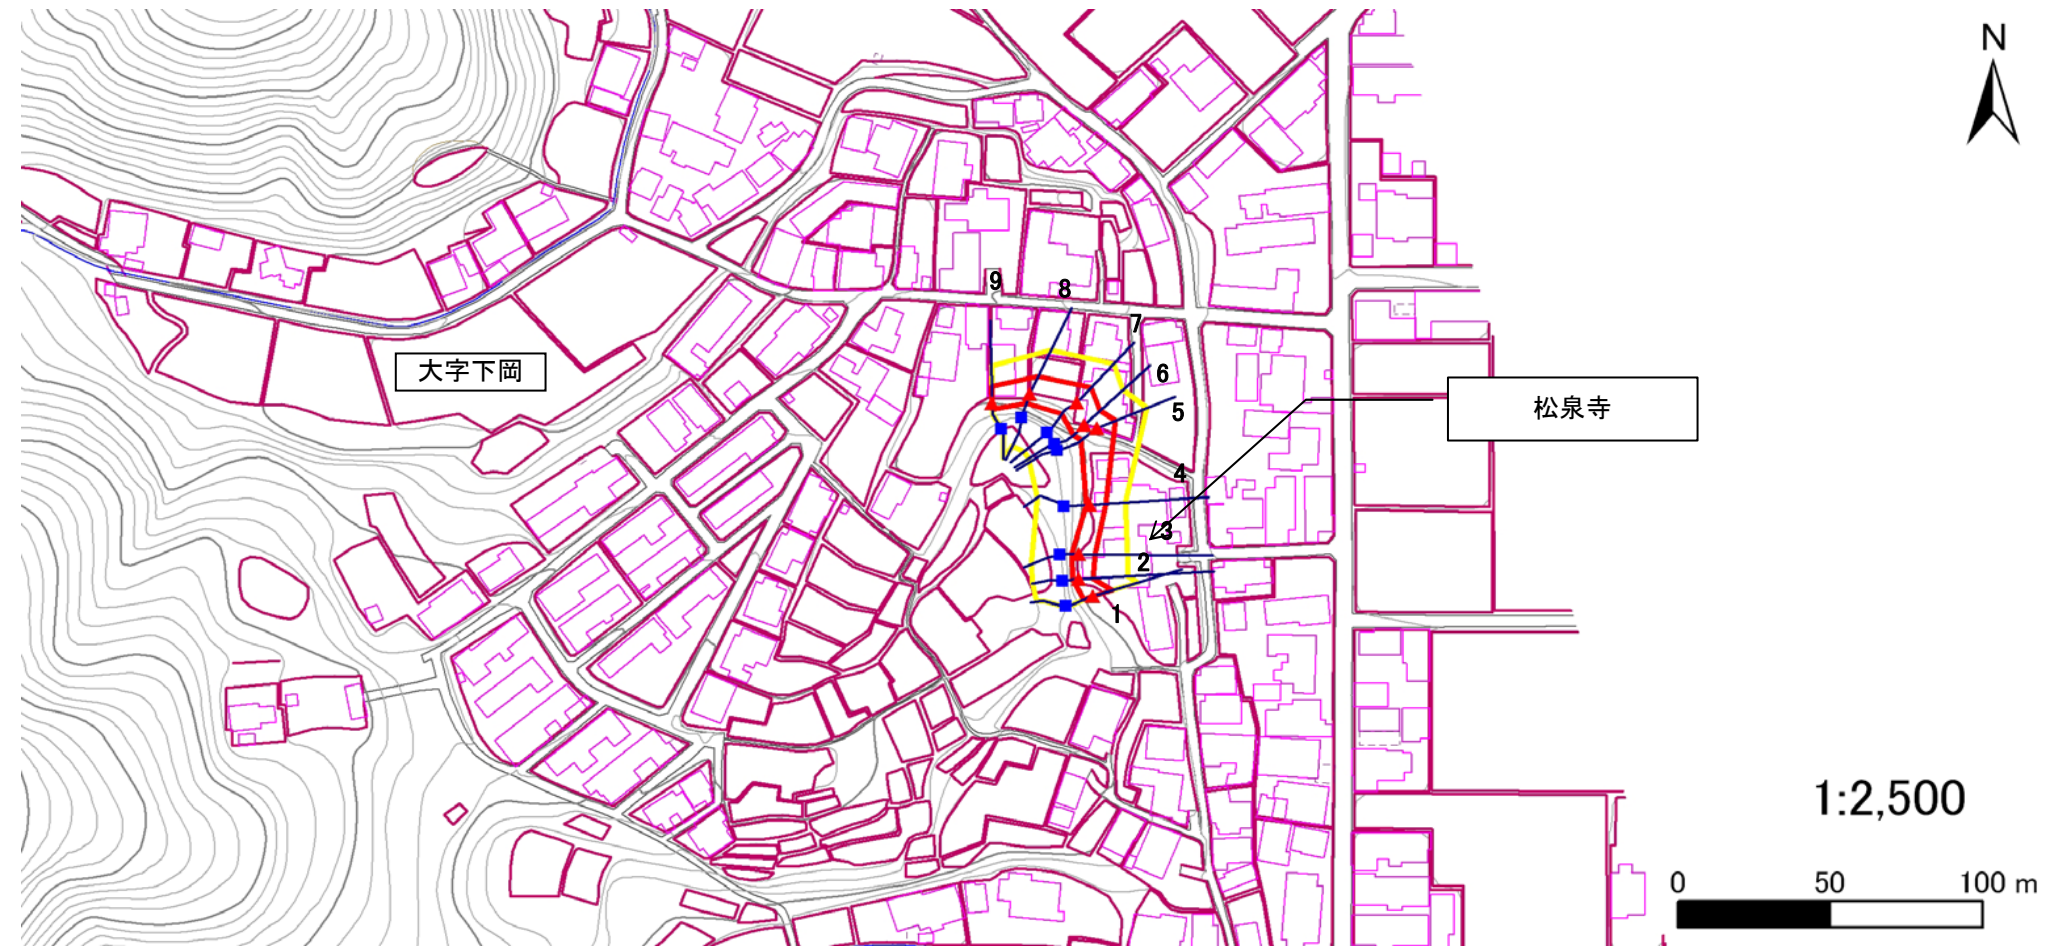
土砂災害警戒区域		
土砂災害特別警戒区域	土石等の(移動)高さが1m以下の場合、 土石等の移動による力が100kN/m ² を超える区域	
	土石等の堆積の高さが3mを超える区域	
	それ以外の区域

移動による力の最大値(kN/m ²)	88.4
移動高の最大(m)	1.0
堆積による力の最大値(kN/m ²)	11.7
堆積高の最大(m)	2.3
