土砂災害特別警戒区域

土砂災害警戒区域

土砂災害警戒区域・土砂災害特別警戒区域 区域図

自然現象の種類	急傾斜地の崩壊
区域番号	32020
区域名	豊栄保育所東
所在地	京丹後市丹後町是安

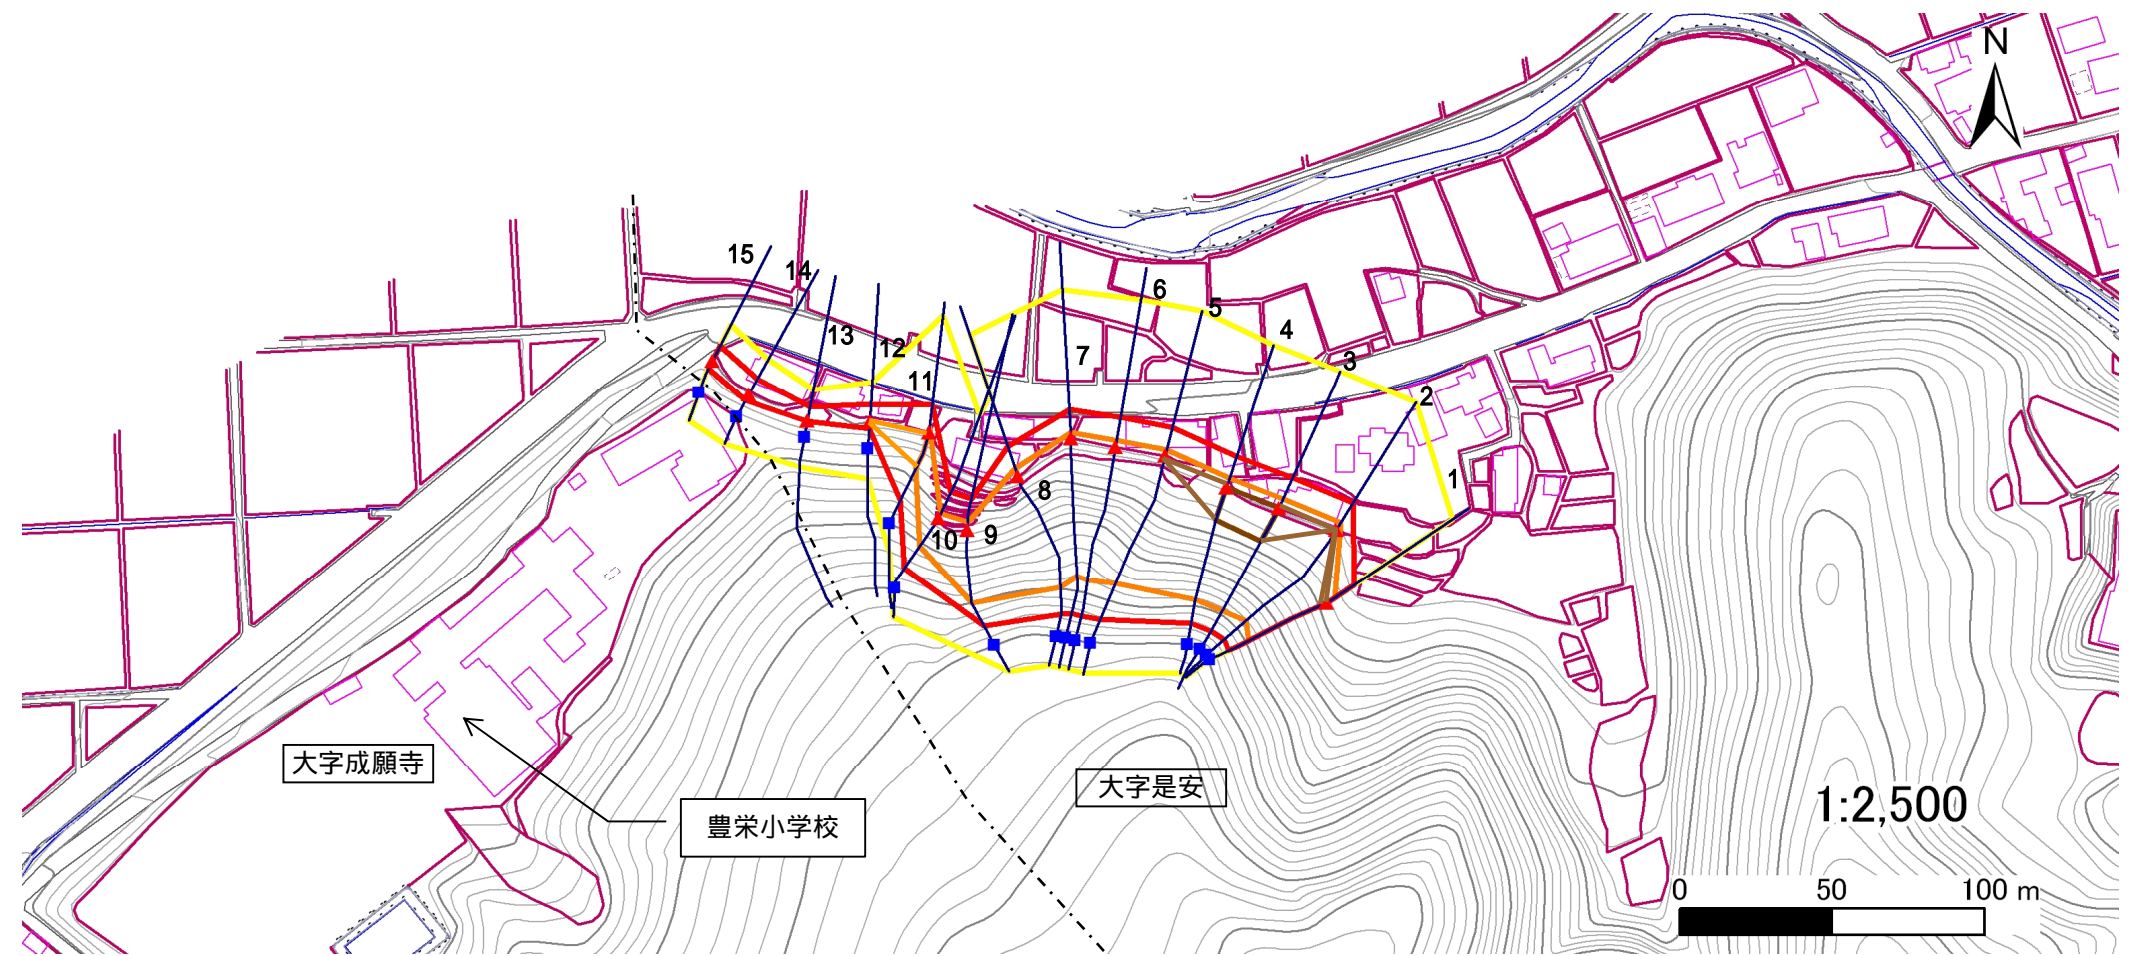
土砂災害警戒区域		
土砂災害特別警戒区域	土石等の(移動)高さが1m以下の場合、 土石等の移動による力が100kN/m ² を超える区域	
	土石等の堆積の高さが3mを超える区域	
	それ以外の区域

移動による力の最大値(kN/m ²)	153.9
移動高の最大(m)	1.0
堆積による力の最大値(kN/m ²)	15.6
堆積高の最大(m)	3.1
