土砂災害警戒区域・土砂災害特別警戒区域 区域図

自然現象の種類	急傾斜地の崩壊
区域番号	め2189-2
区域名	西方寺2
所在地	舞鶴市西方寺

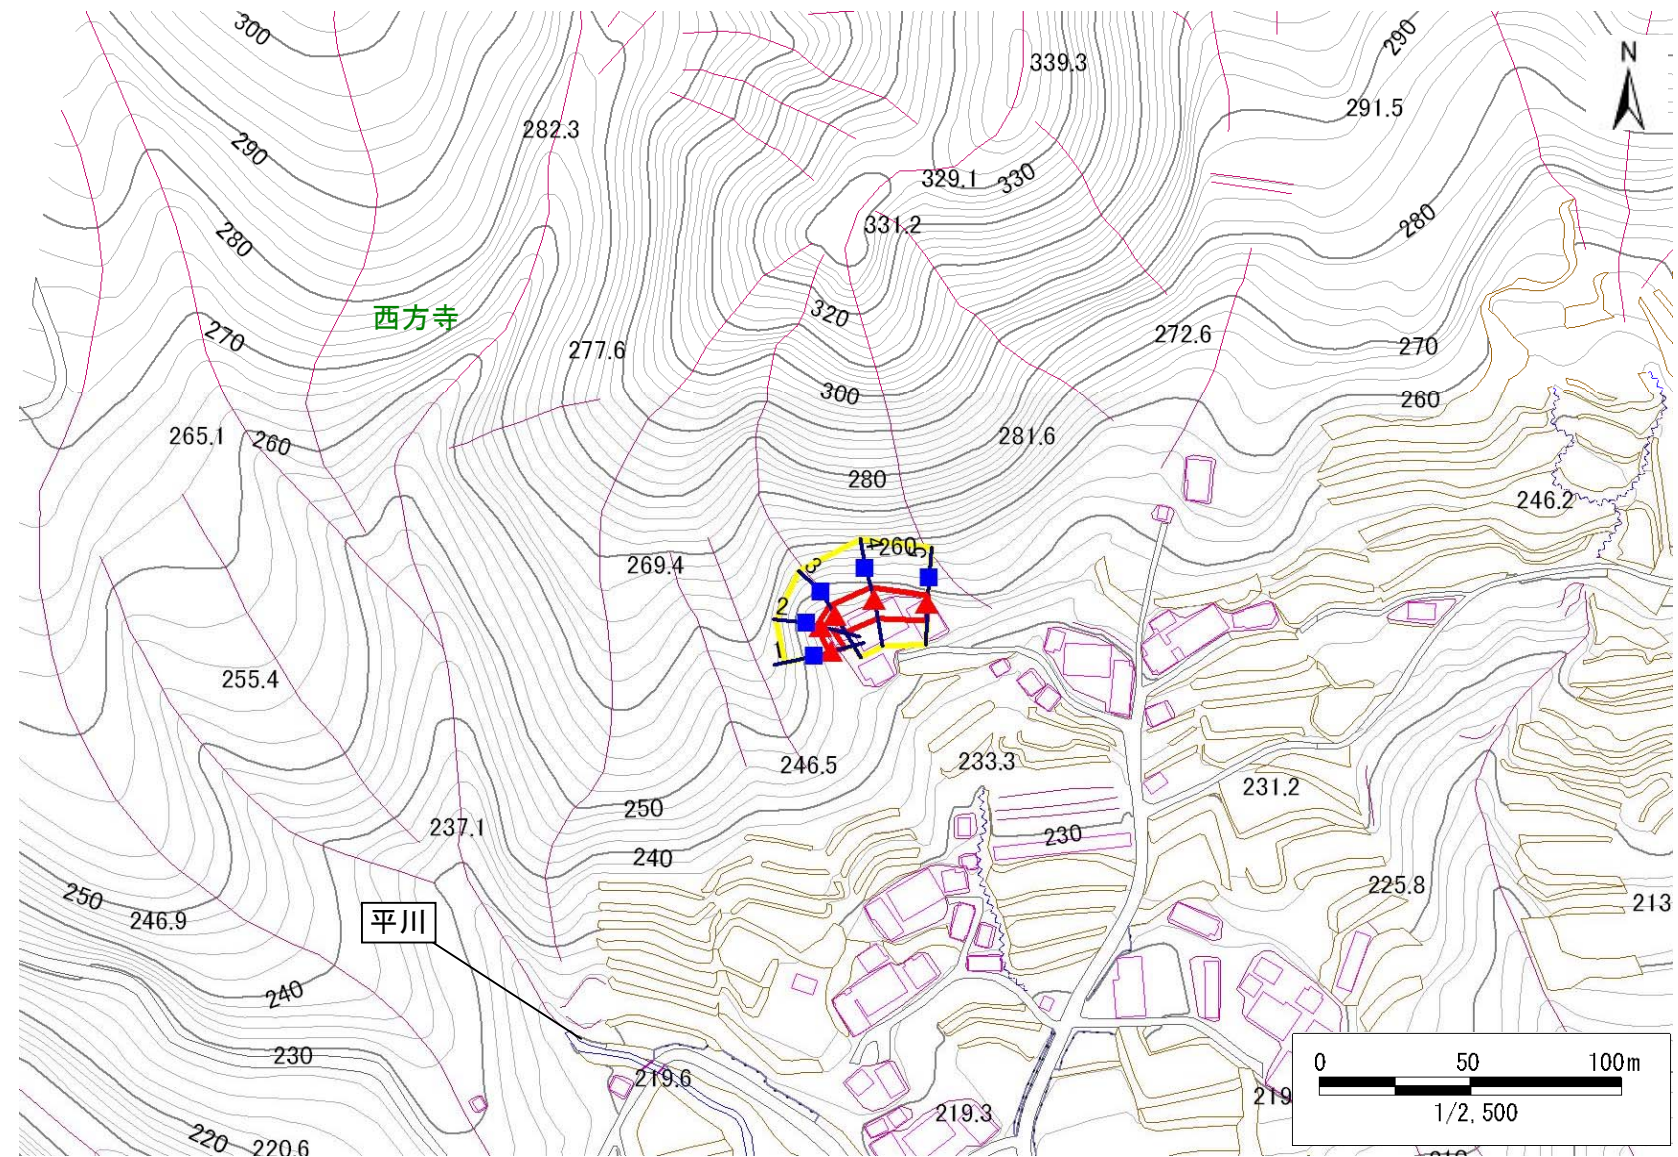
土砂災害警戒区域		
土砂災害特別警戒区域	土石等の(移動)高さが1m以下の場合、 土石等の移動による力が100kN/m ² を超える区域	
	土石等の堆積の高さが3mを超える区域	
	それ以外の区域

移動による力の最大値(kN/m ²)	83.9
移動高の最大(m)	1.0
堆積による力の最大値(kN/m ²)	11.3
堆積高の最大(m)	2.2

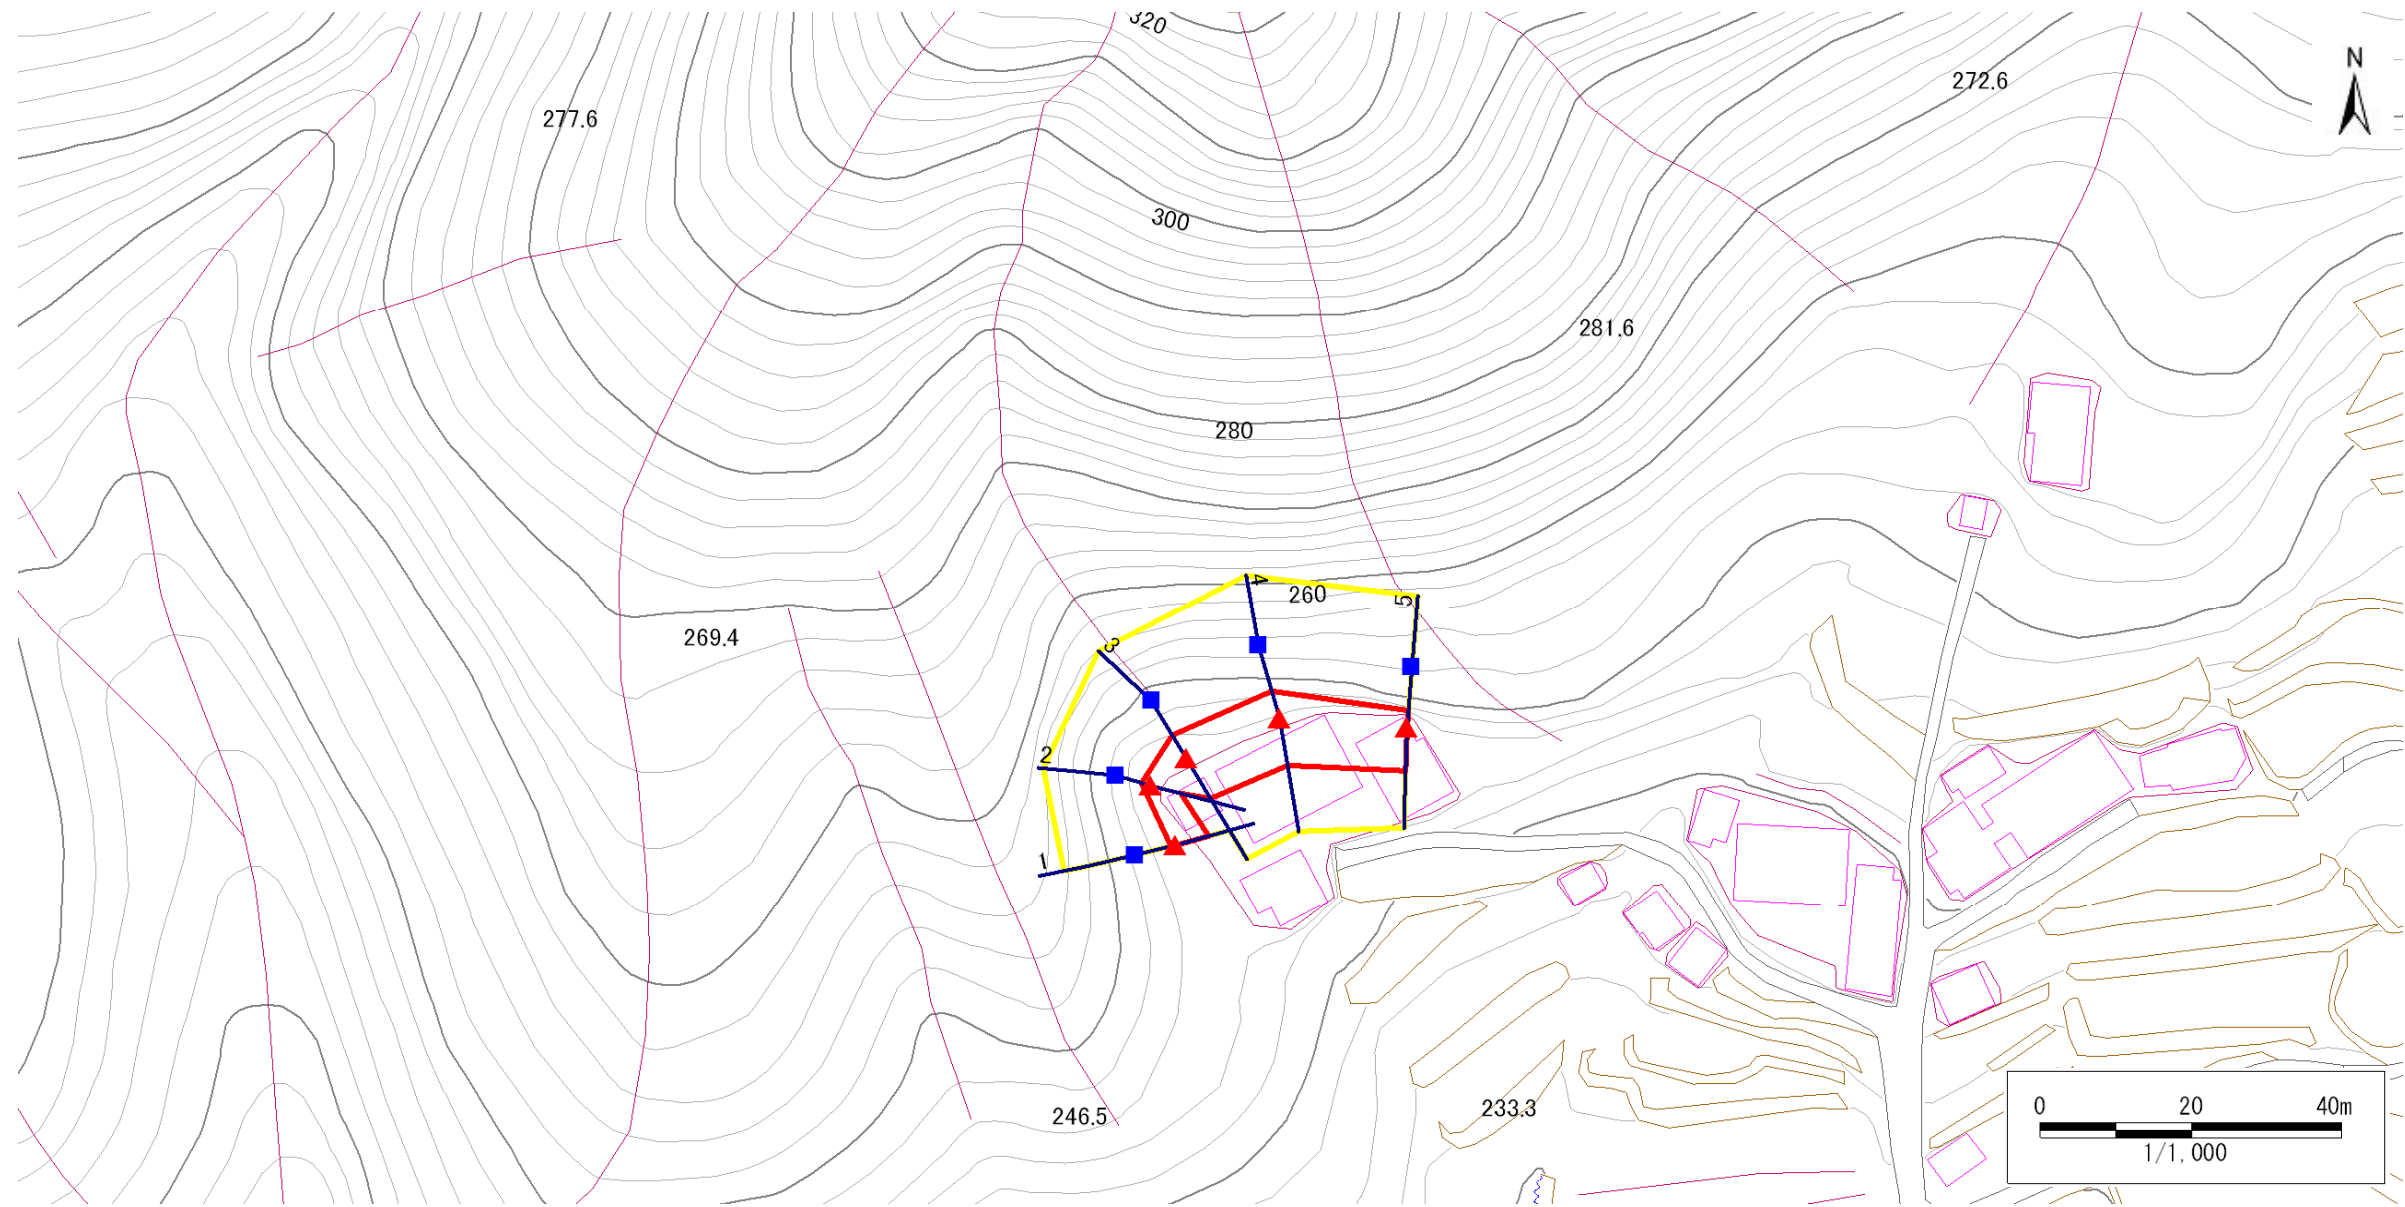
土砂災害警戒区域・土砂災害特別警戒区域 区域図(参考図)

土砂災害警戒区域		
土砂災害特別警戒区域	土石等の(移動)高さが1m以下の場合、 土石等の移動による力が100kN/m ² を超える区域	
	土石等の堆積の高さが3mを超える区域	
	それ以外の区域

移動による力の最大値(kN/m ²)	83.9
移動高の最大(m)	1.0
堆積による力の最大値(kN/m ²)	11.3
堆積高の最大(m)	2.2
