土砂災害警戒区域・土砂災害特別警戒区域 位置図

自然現象の種類	急傾斜地の崩壊
区域番号	め2190-2
区域名	西方寺7
所在地	舞鶴市西方寺地区

土砂災害警戒区域・土砂災害特別警戒区域 区域図

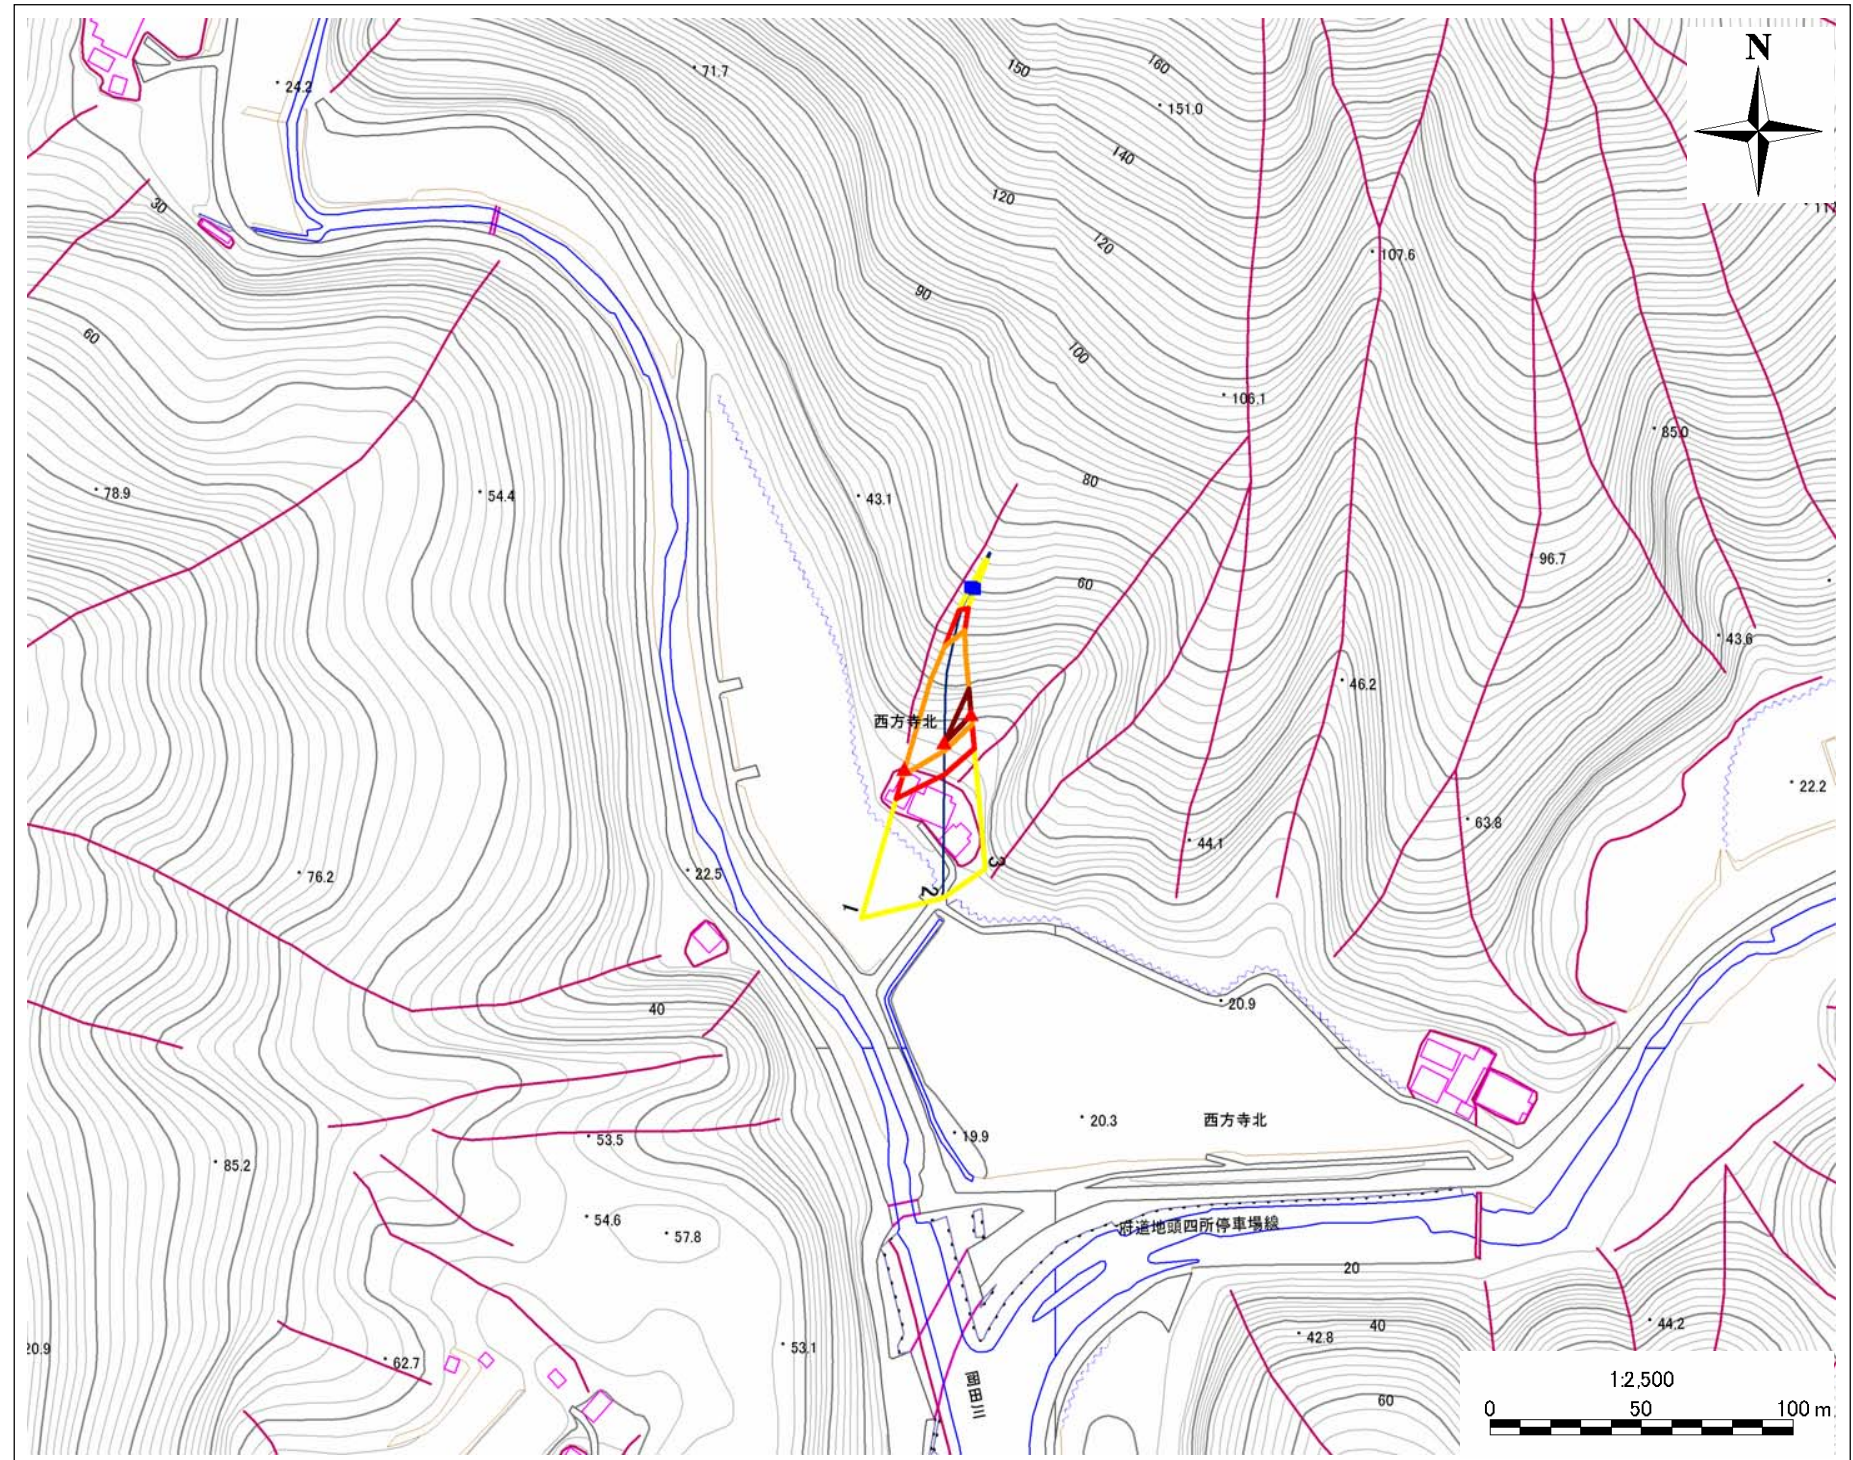
土砂災害警戒区域		
土砂災害特別警戒区域	土石等の(移動)高さが1m以下の場合、土石等の移動による力が100kN/m ² を超える区域	
	土石等の堆積の高さが3mを超える区域	
	それ以外の区域

移動による力の最大値(kN/m ²)	152.5
移動高の最大(m)	1.0
堆積による力の最大値(kN/m ²)	15.9
堆積高の最大(m)	3.1
