土砂災害警戒区域・土砂災害特別警戒区域 位置図

自然現象の種類	急傾斜地の崩壊
区域番号	め2190-10
区域名	西方寺15
所在地	舞鶴市西方寺地区

土砂災害警戒区域・土砂災害特別警戒区域 区域図

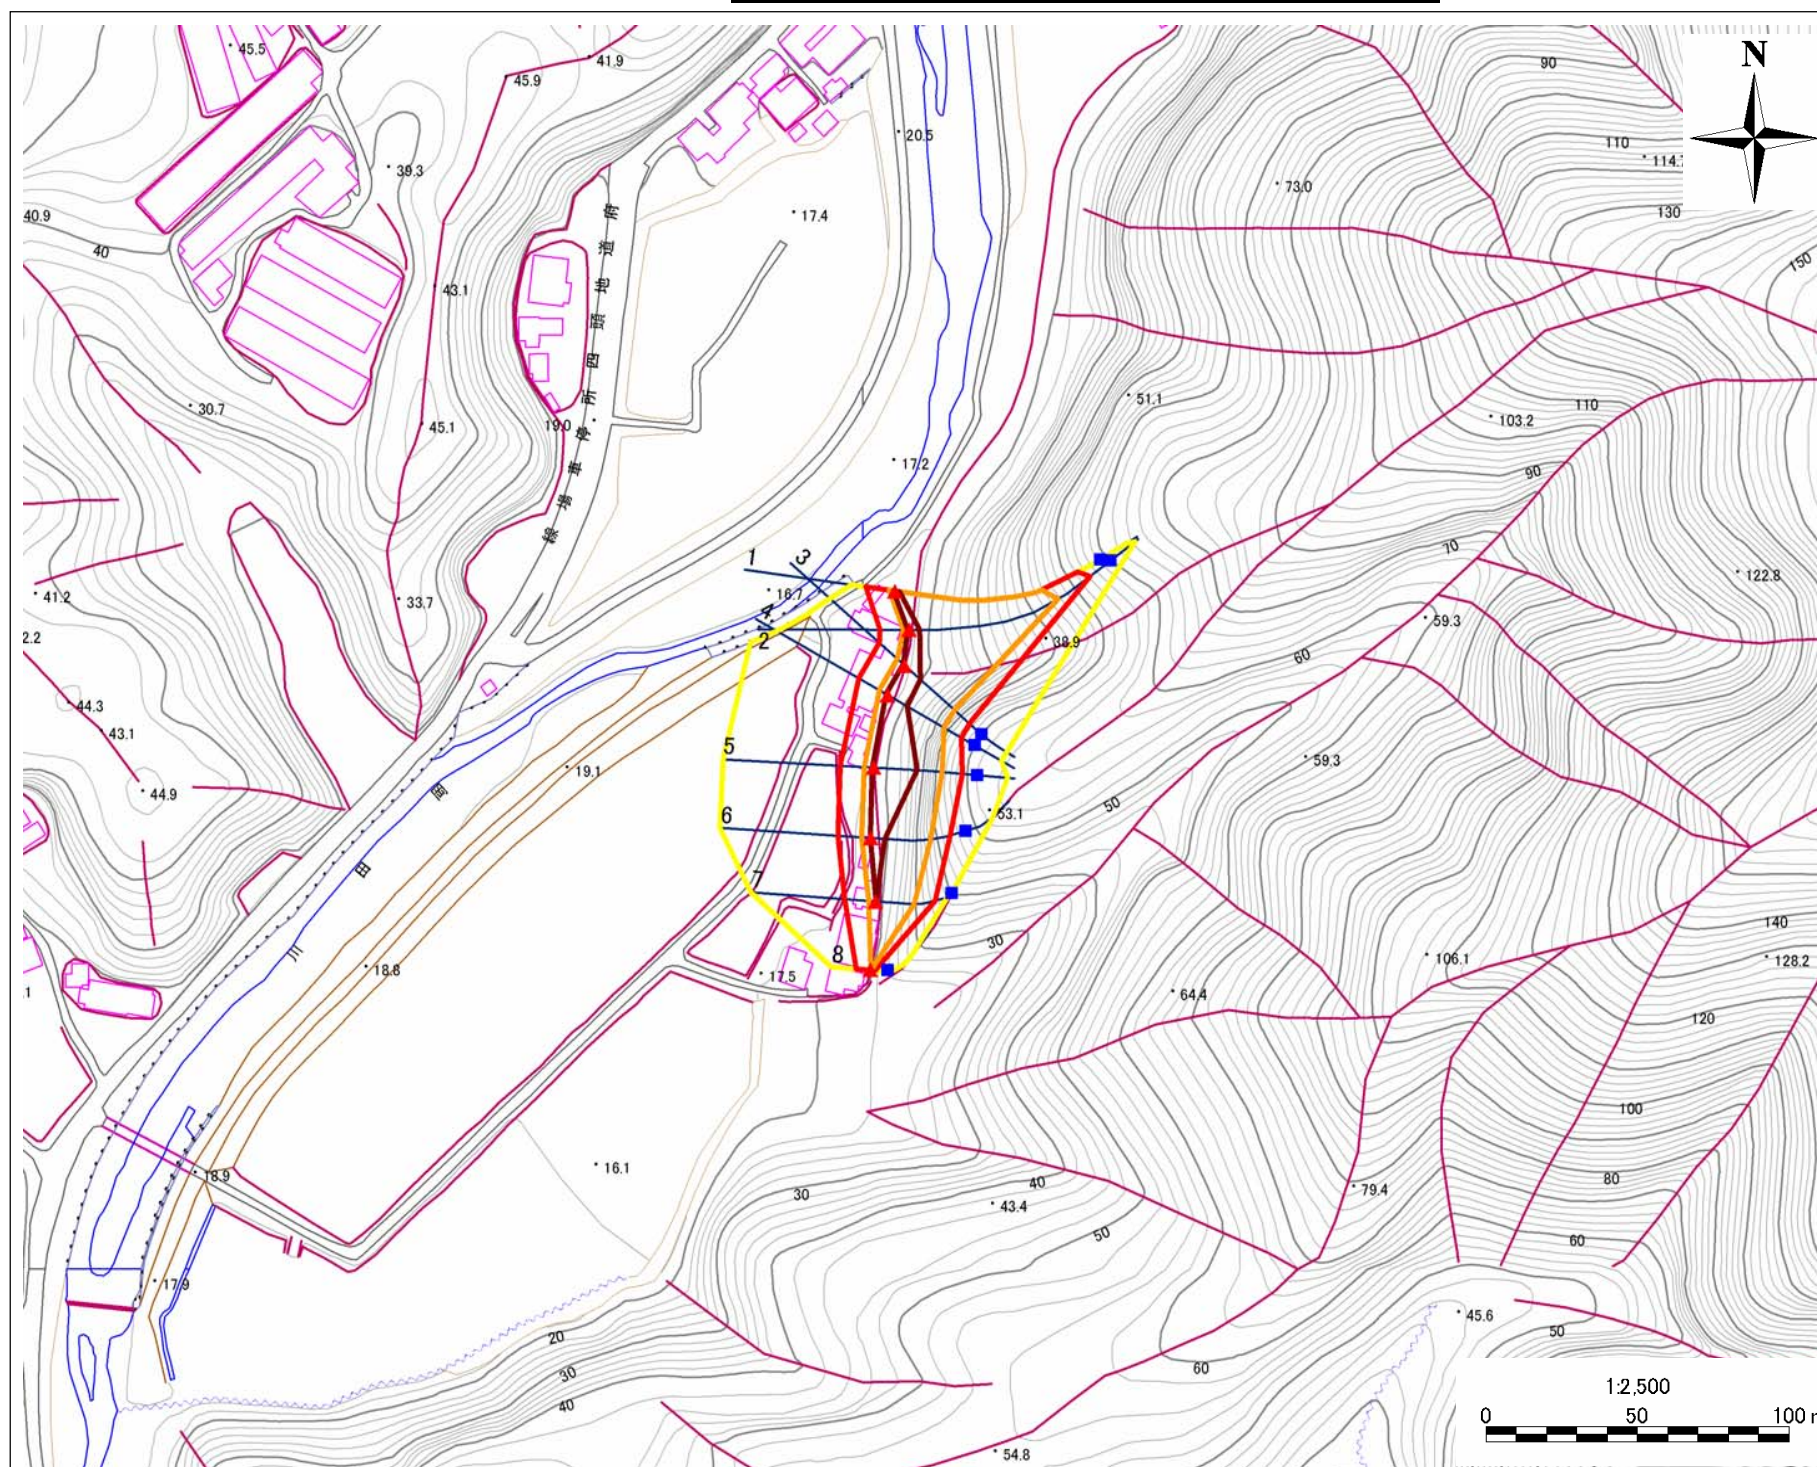
土砂災害警戒区域	
土砂災害特別警戒区域	土石等の(移動)高さが1m以下の場合、 土石等の移動による力が100kN/m ² を超える区域
	土石等の堆積の高さが3mを超える区域
	それ以外の区域

移動による力の最大値(kN/m ²)	155.3
移動高の最大(m)	1.0
堆積による力の最大値(kN/m ²)	17.8
堆積高の最大(m)	3.5
