土砂災害警戒区域・土砂災害特別警戒区域 位置図

自然現象の種類	急傾斜地の崩壊
区域番号	め2192-3
区域名	西方寺18
所在地	舞鶴市西方寺地区

土砂災害警戒区域・土砂災害特別警戒区域 区域図

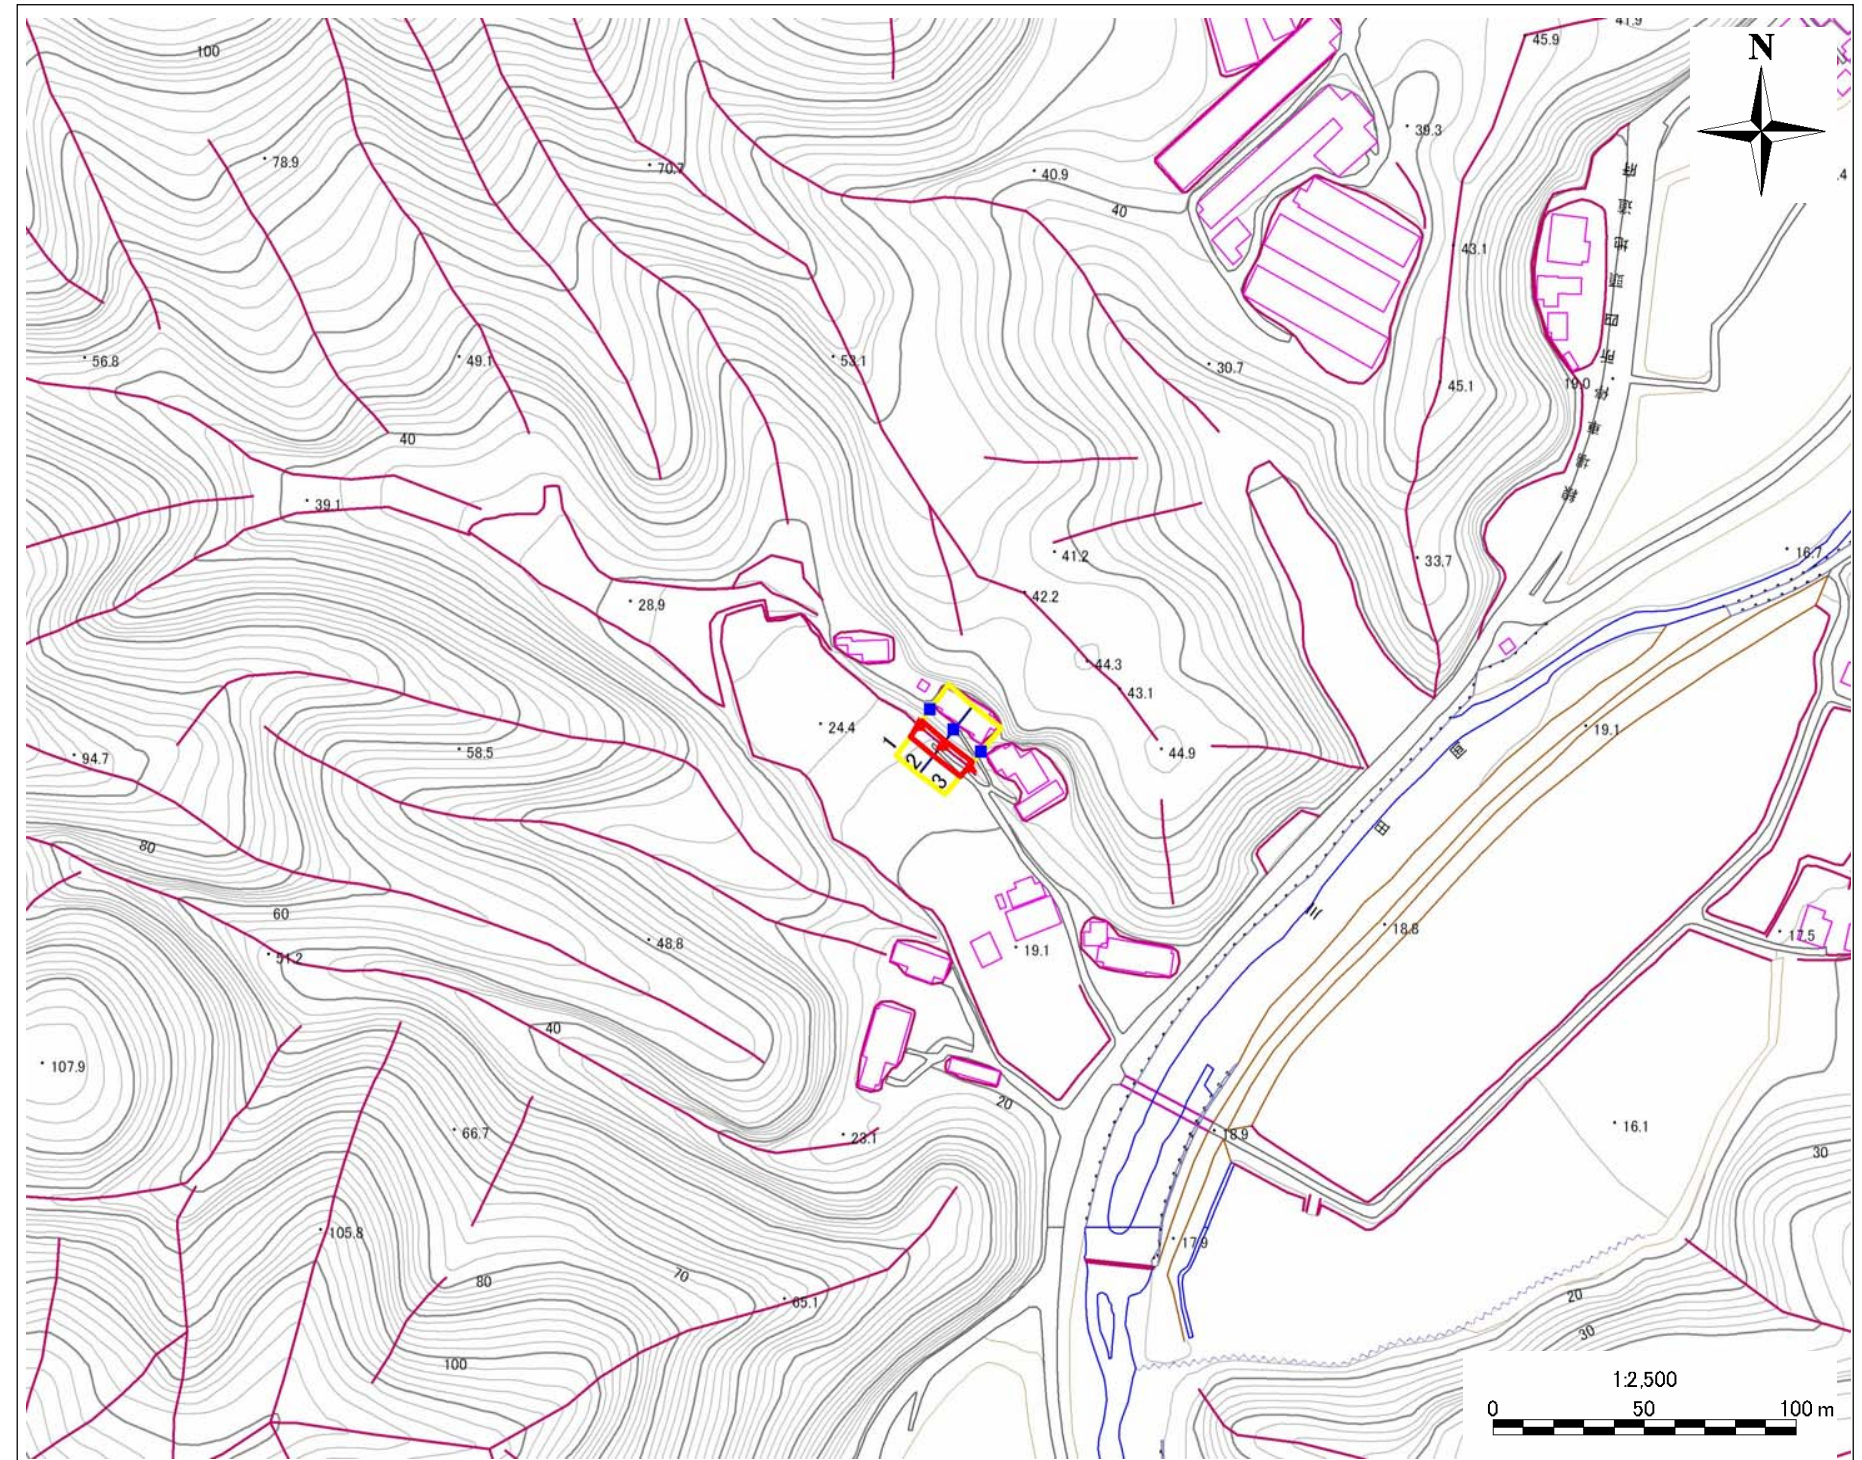
土砂災害警戒区域		
土砂災害特別警戒区域	土石等の(移動)高さが1m以下の場合、 土石等の移動による力が100kN/m ² を超える区域	
	土石等の堆積の高さが3mを超える区域	
	それ以外の区域

移動による力の最大値(kN/m ²)	62.8
移動高の最大(m)	1.0
堆積による力の最大値(kN/m ²)	10.4
堆積高の最大(m)	2.1
