自然現象の種類	急傾斜地の崩壊
区域番号	め2193-3
区域名	西方寺23
所在地	舞鶴市西方寺地区

土砂災害警戒区域・土砂災害特別警戒区域 区域図

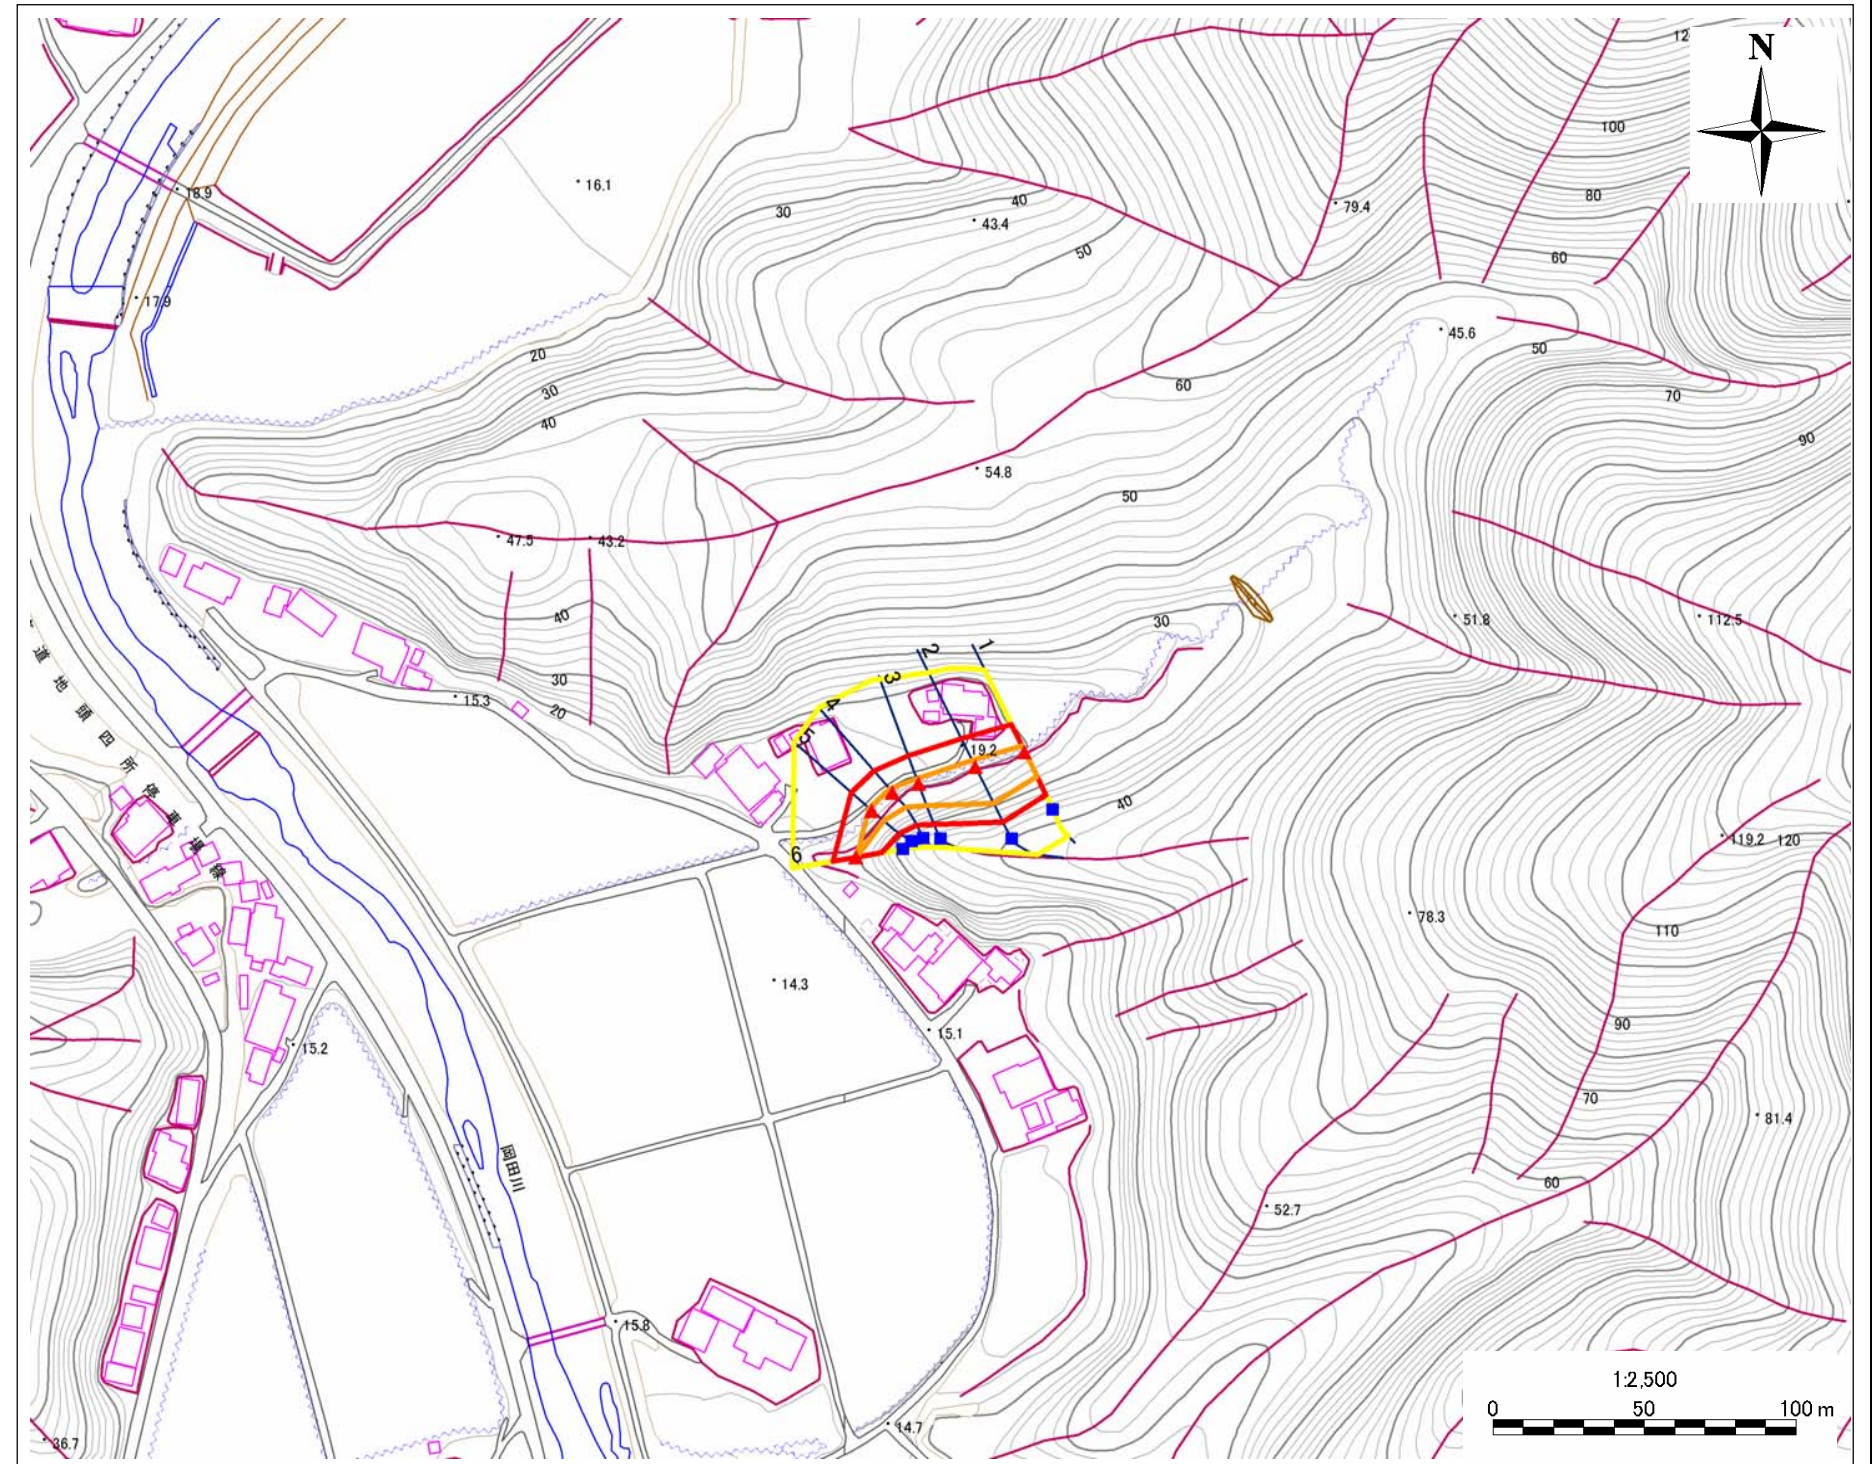
土砂災害警戒区域		
土砂災害特別警戒区域	土石等の(移動)高さが1m以下の場合、土石等の移動による力が100kN/m ² を超える区域	
	土石等の堆積の高さが3mを超える区域	
	それ以外の区域

移動による力の最大値(kN/m ²)	139.4
移動高の最大(m)	1.0
堆積による力の最大値(kN/m ²)	14.0
推積高の最大(m)	2.8
