土砂災害警戒区域・土砂災害特別警戒区域 位置図

自然現象の種類	急傾斜地の崩壊
区域番号	つ1009-1
区域名	僧坊A
所在地	京都府相楽郡精華町下粕地区

土砂災害警戒区域・土砂災害特別警戒区域 区域図

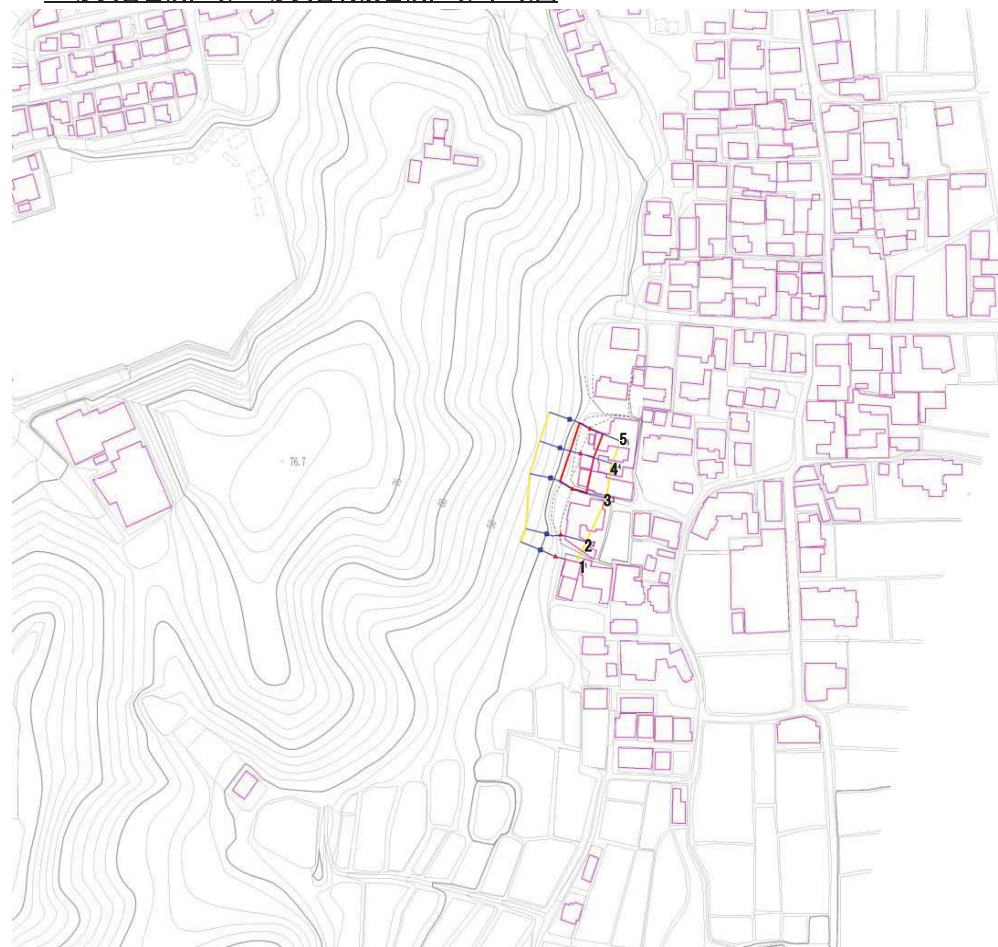
土砂災害警戒区域		
土砂災害特別警戒区域	土石等の(移動)高さが1m以下の場合、 土石等の移動による力が100kN/m ² を超える区域	
	土石等の堆積の高さが3mを超える区域	
	それ以外の区域

移動による力の最大値(kN/m ²)	85.1
移動高の最大(m)	1.0
堆積による力の最大値(kN/m ²)	8.9
堆積高の最大(m)	1.8
