土砂災害警戒区域・土砂災害特別警戒区域 位置図

| 区域名 | 遊里B |
| 所在地 | 京都府綾部市五津合町地区 |

土砂災害警戒区域・土砂災害特別警戒区域 区域図

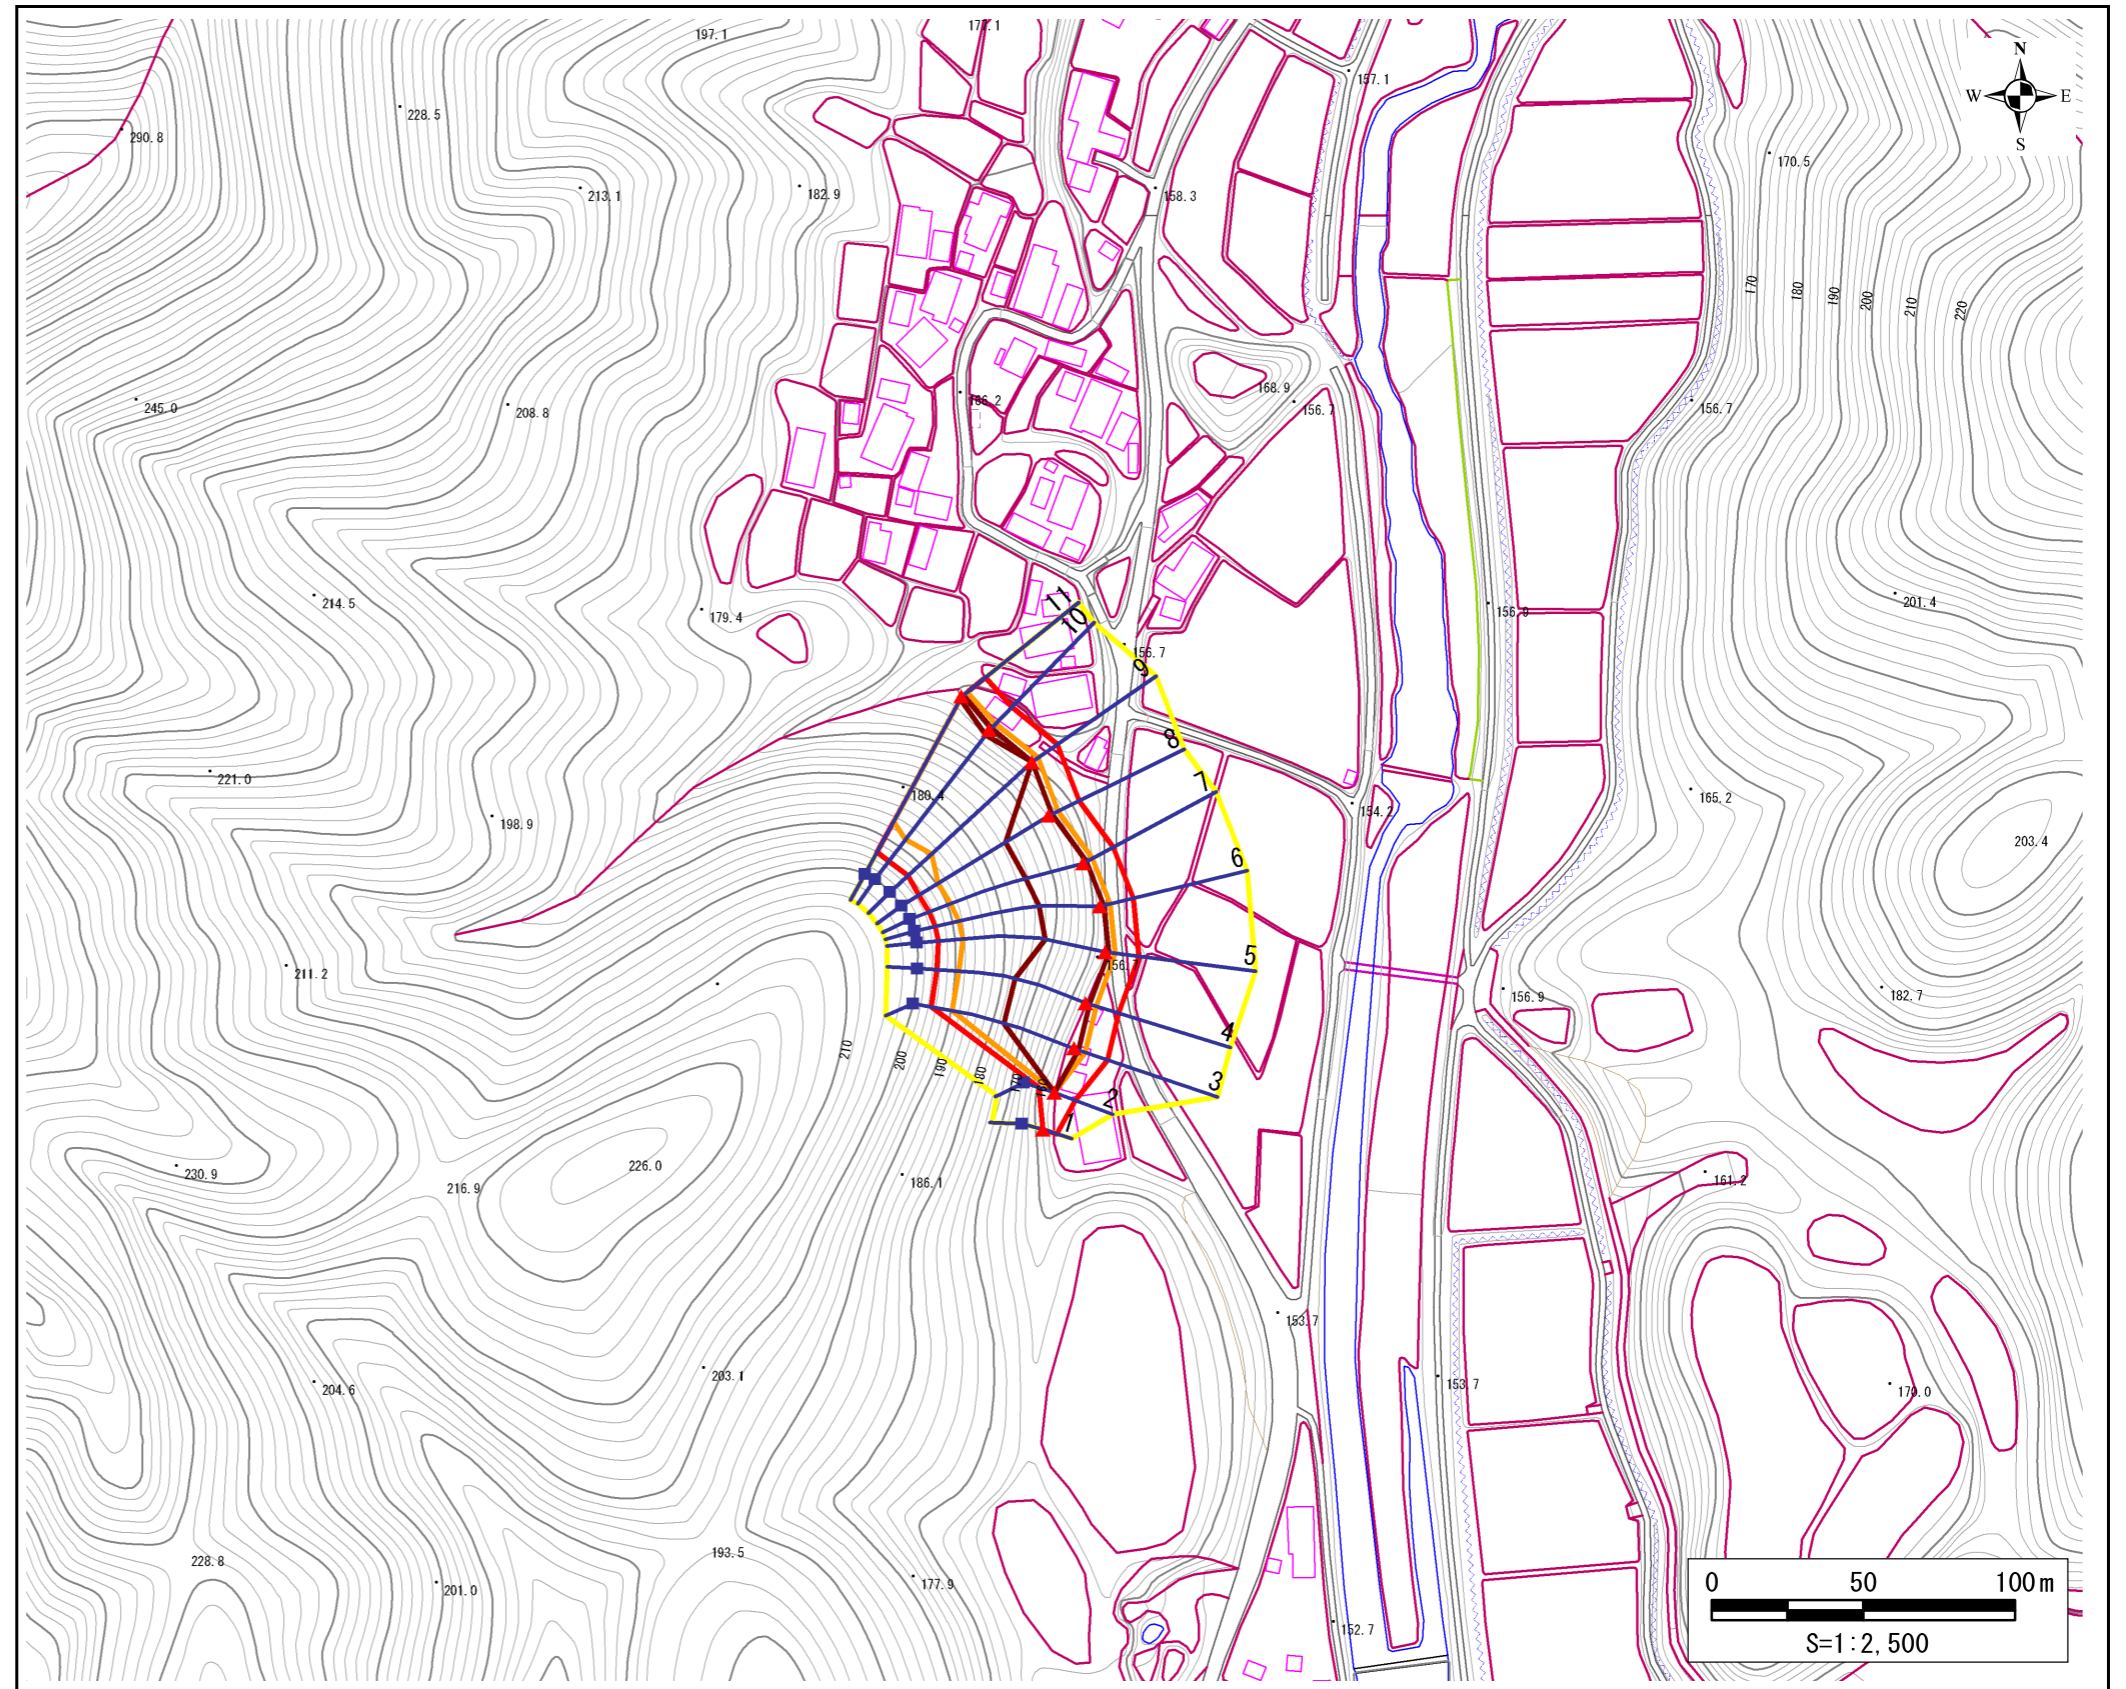
| 自然現象の種類 | 急傾斜地の崩壊 |
| 区域番号 | 〜1086-2 |

| 移動による力の最大値 (kN/m ²) | 162.1 |
| 移動高の最大(m) | 1.0 |
| 堆積による力の最大値 (kN/m ²) | 18.9 |
| 堆積高の最大(m) | 3.7 |
