土砂災害警戒区域・土砂災害特別警戒区域 区域図

| 区域番号 | わ2047 |
| 区域名 | 堤A |
| 所在地 | 京都府京丹后市弥栄町堤地区 |

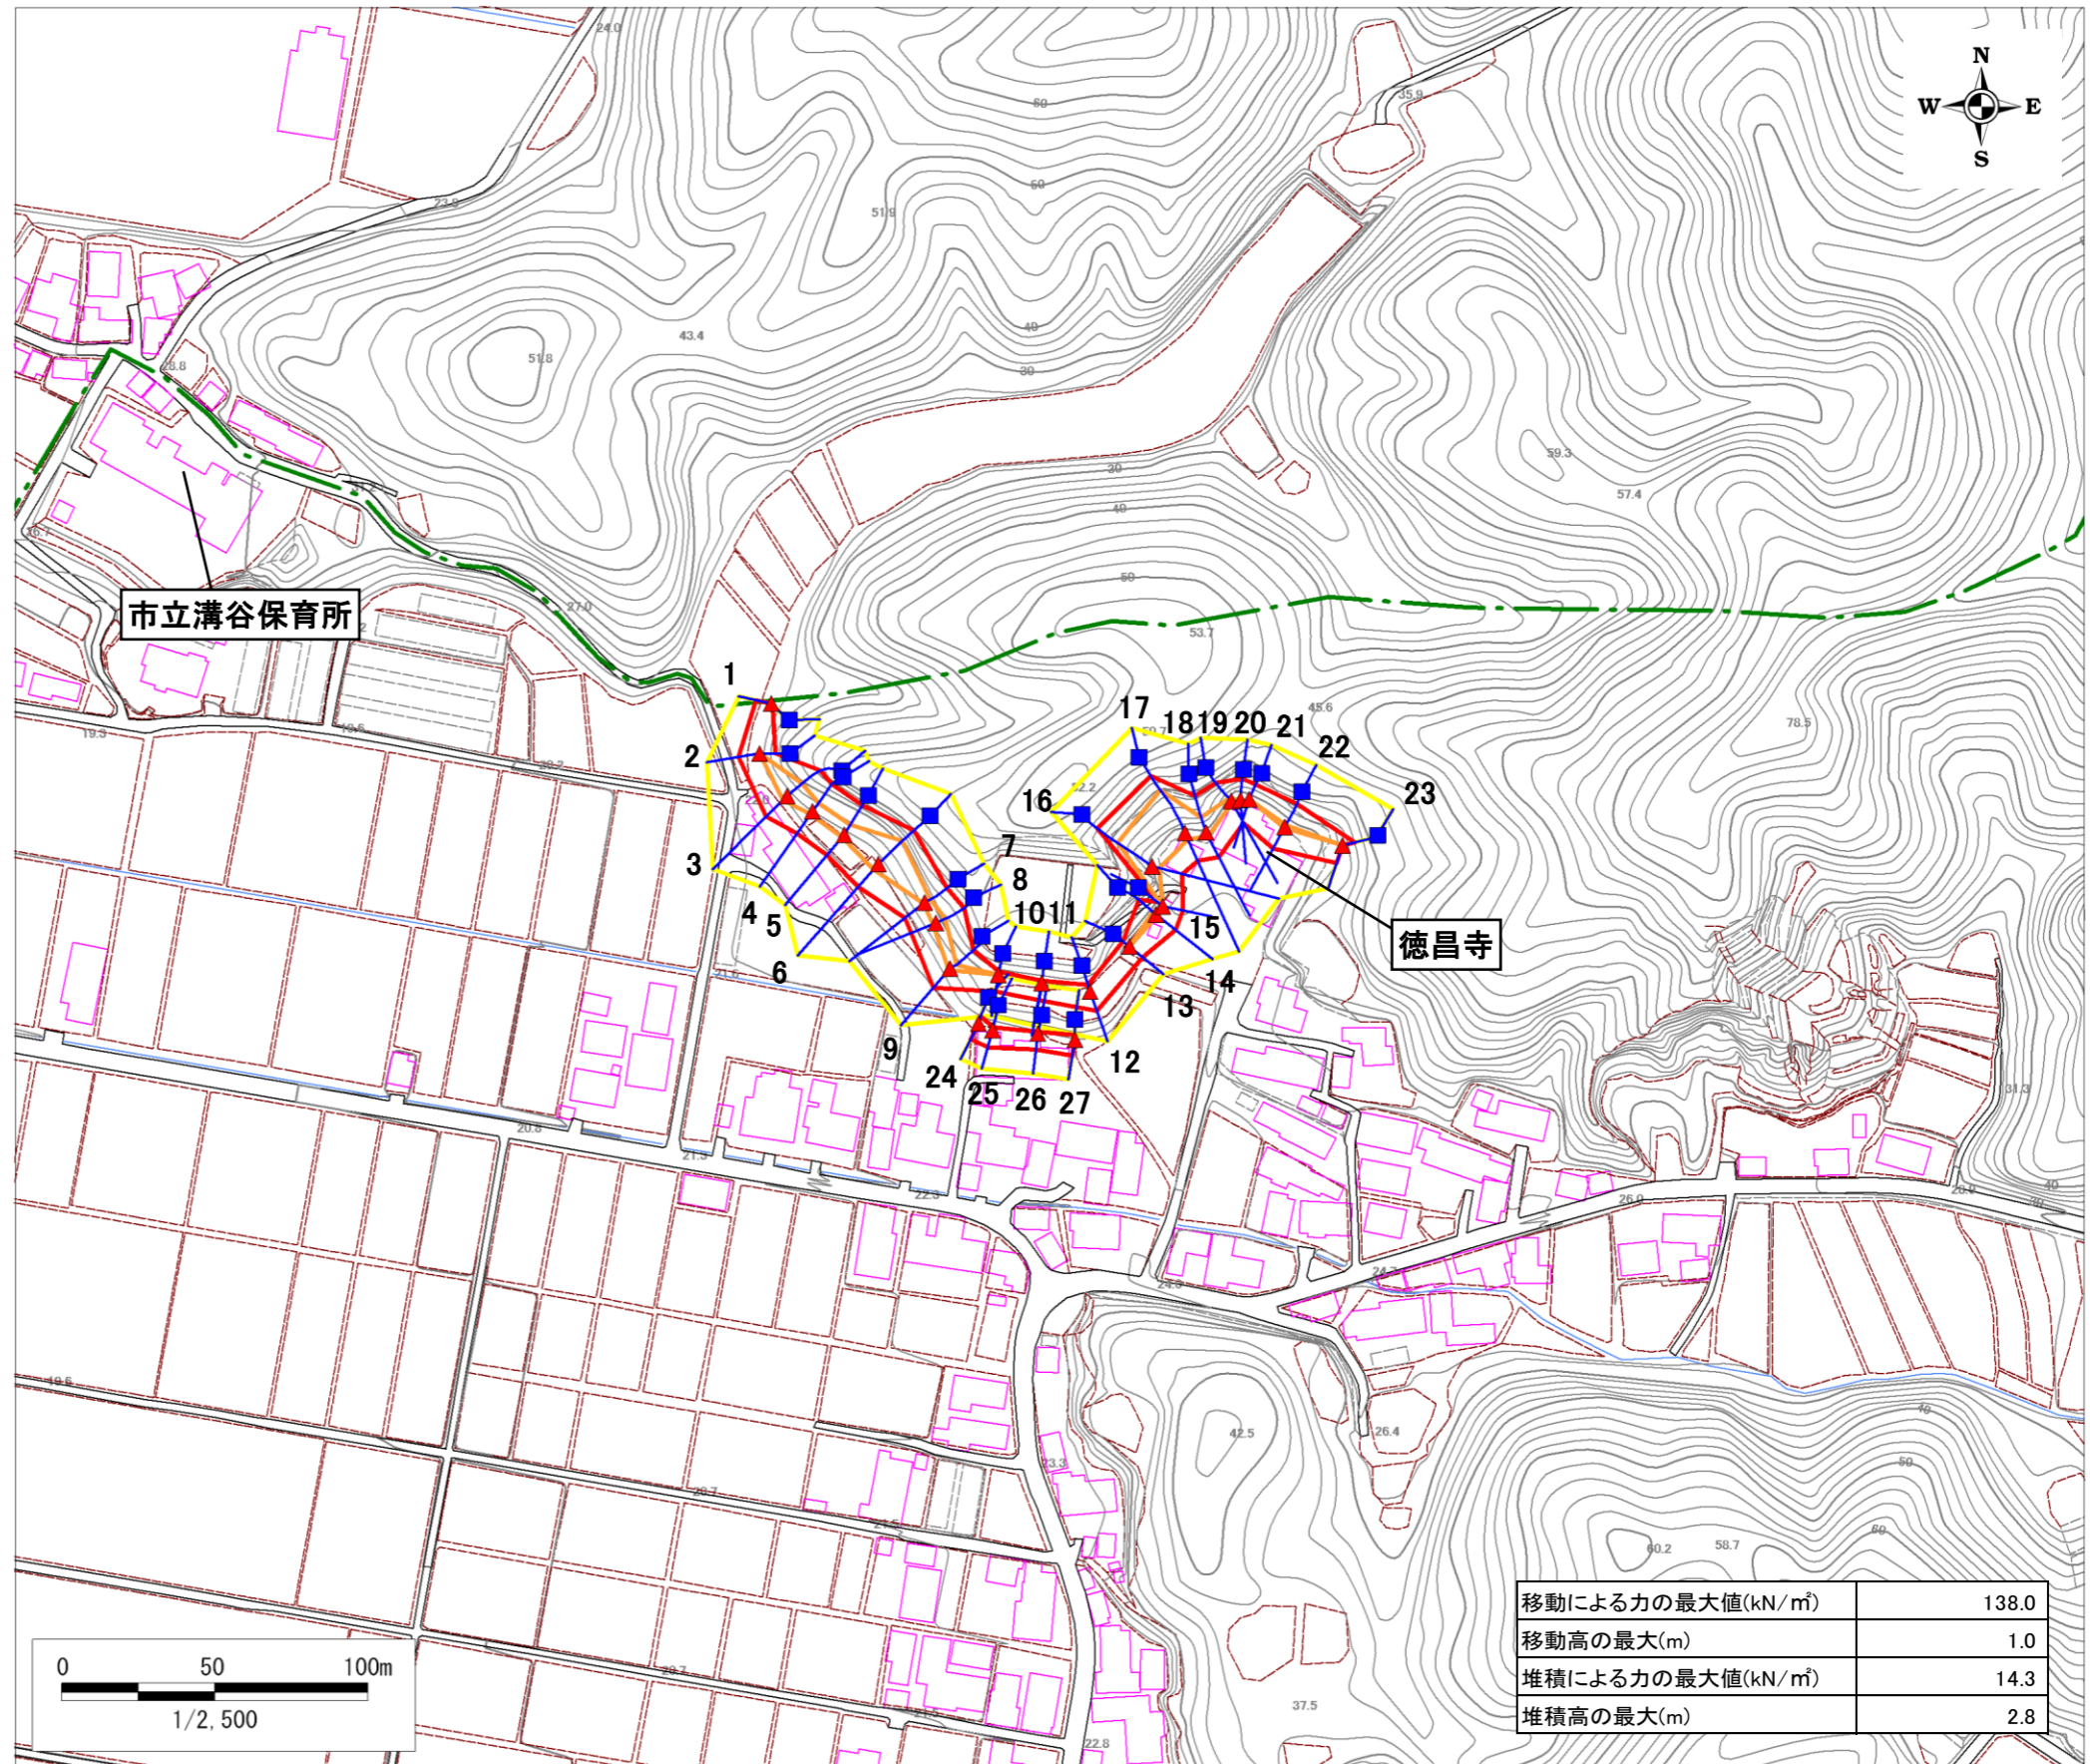
| 自然現象の種類 | 急傾斜地の崩壊 |

| 土砂災害警戒区域 | | |
| 土砂災害特別警戒区域 | 土石等の(移動)高さが1m以下の場合、土石等の移動による力が100kN/m <sup>2</sup> を超える区域 | |
| | 土石等の堆積の高さが3mを超える区域 | |
| | それ以外の区域 | |

| 移動による力の最大値(kN/m <sup>2</sup> ) | 138.0 |
| 移動高の最大(m) | 1.0 |
| 堆積による力の最大値(kN/m <sup>2</sup> ) | 14.3 |
| 堆積高の最大(m) | 2.8 |
