土砂災害警戒区域・土砂災害特別警戒区域 区域図

自然現象の種類	急傾斜地の崩壊
区域番号	わ2010
区域名	堤西
所在地	京都府京丹後市弥栄町堤地区

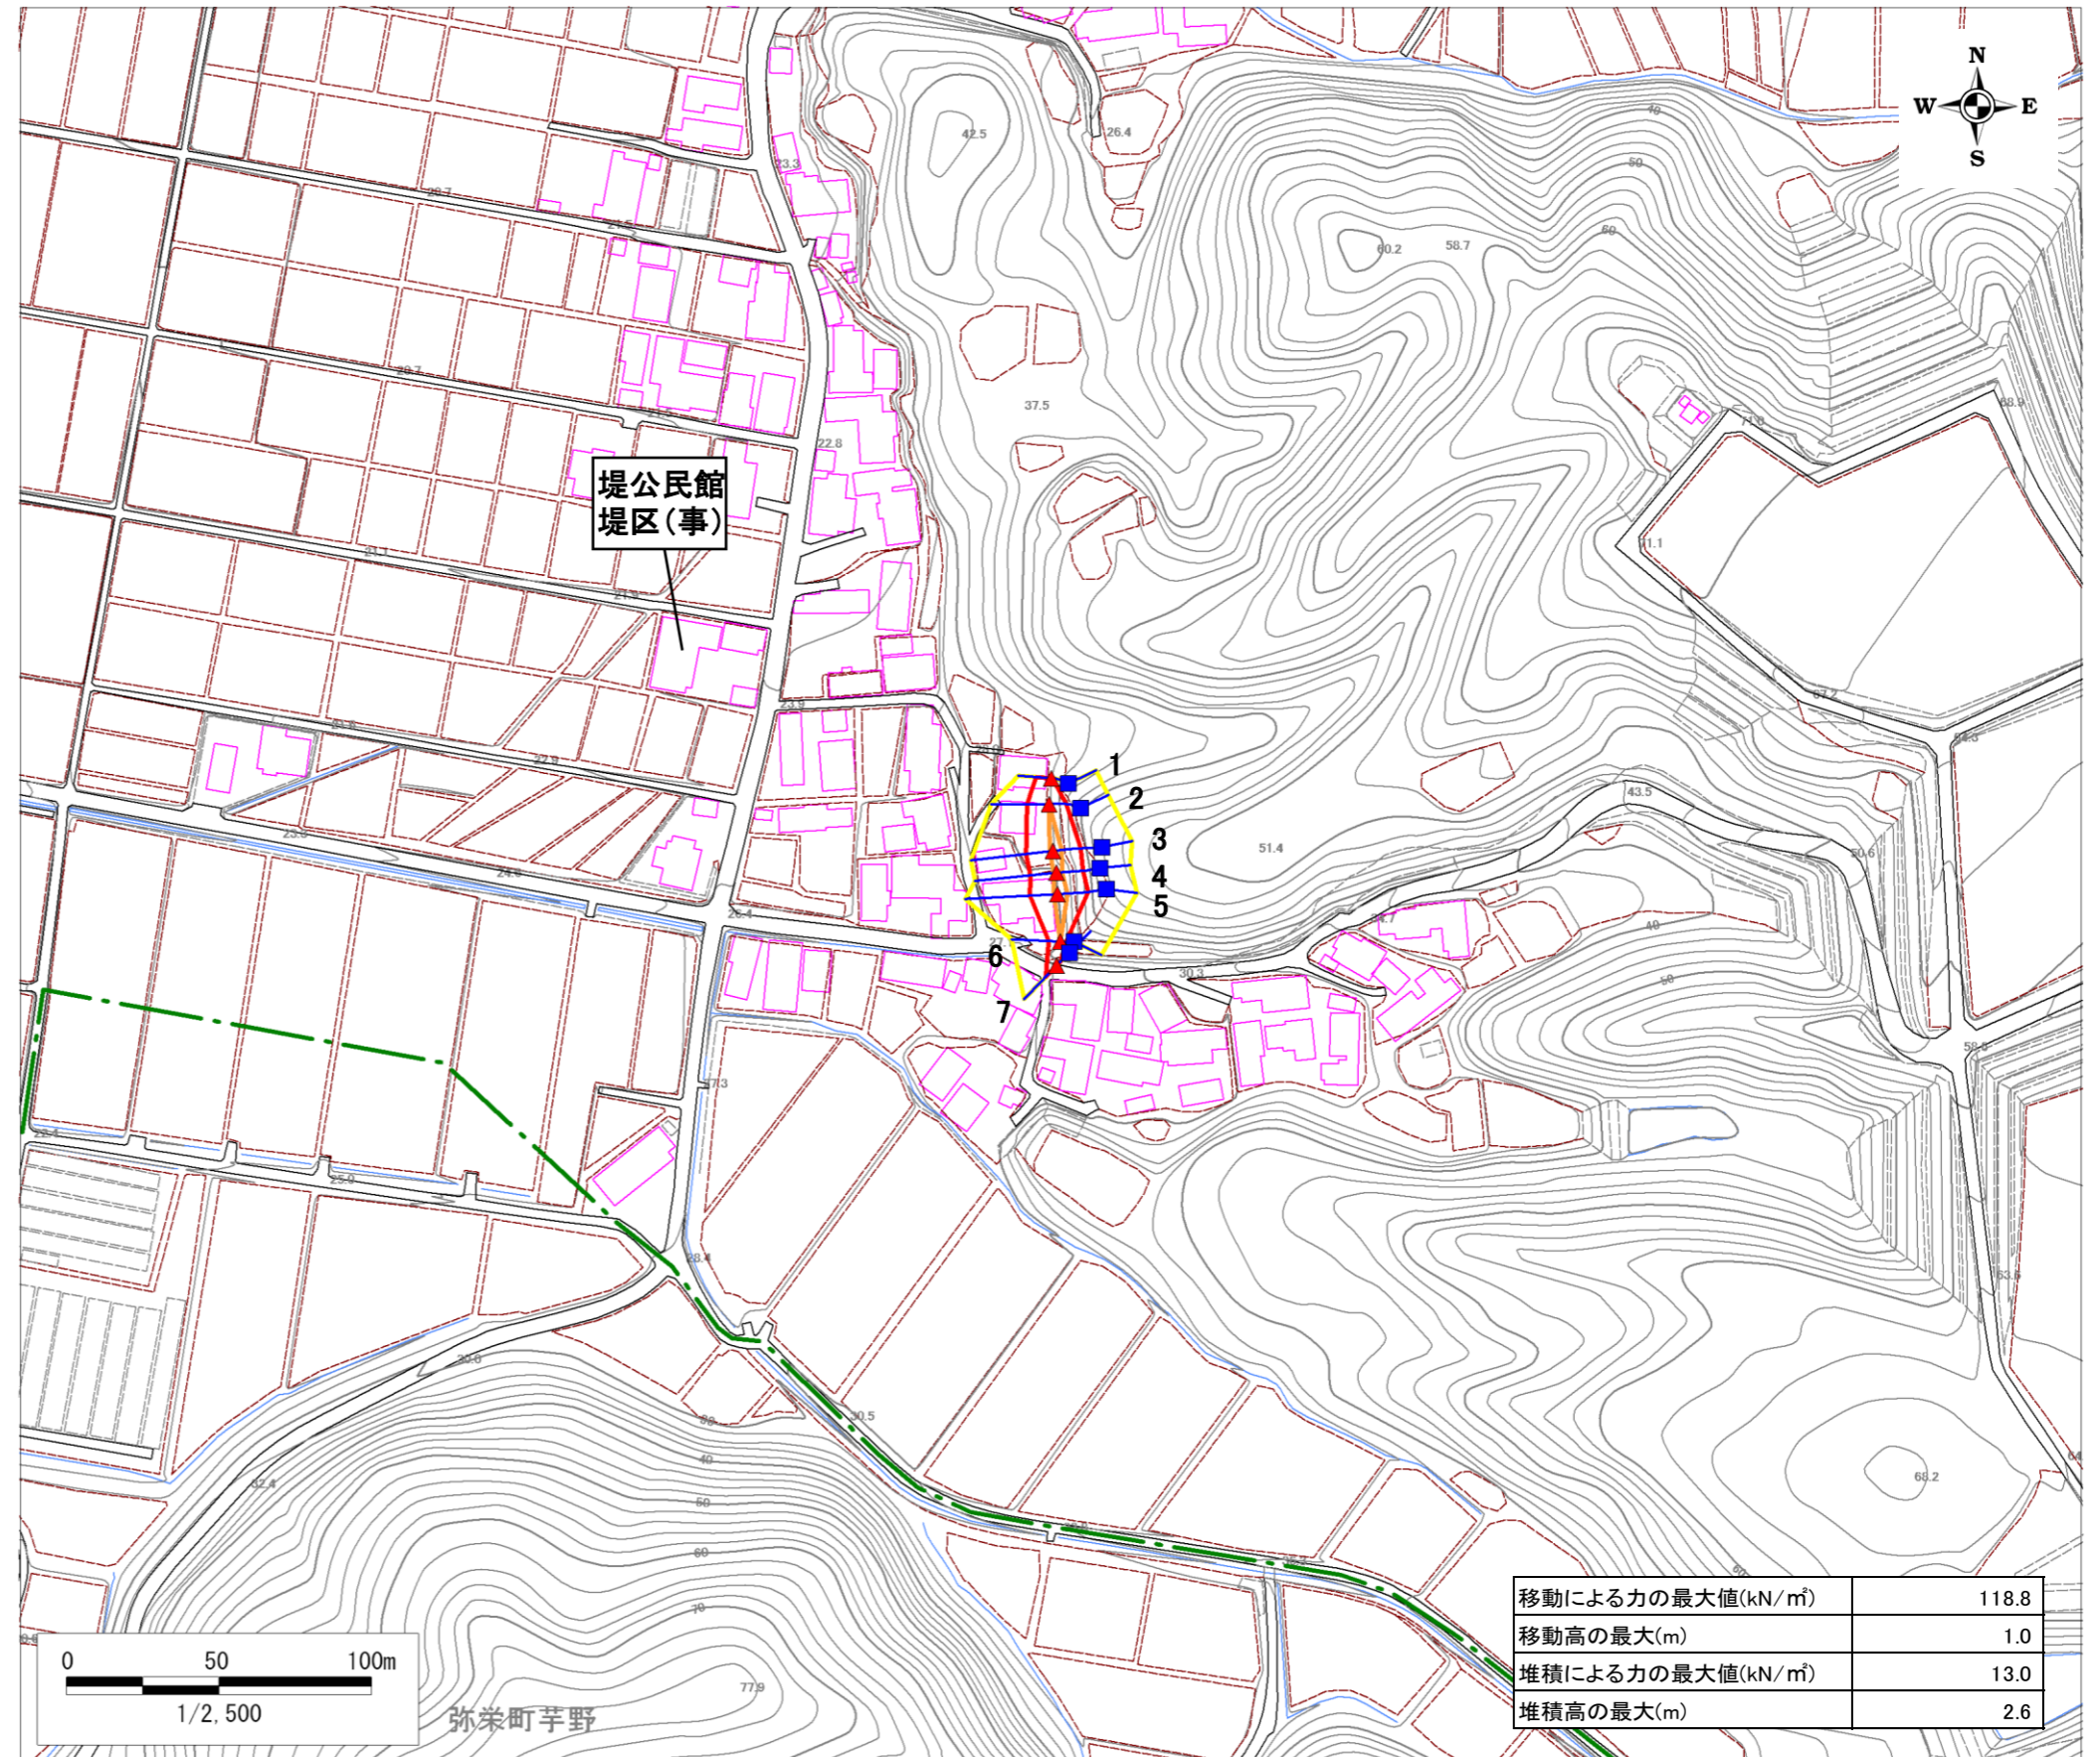
土砂災害警戒区域		
土砂災害 特別警戒区域	土石等の(移動)高さが1m以下の場合、 土石等の移動による力が100kN/m ² を超える区域	
	土石等の堆積の高さが3mを超える区域	
	それ以外の区域

移動による力の最大値(kN/m ²)	118.8
移動高の最大(m)	1.0
堆積による力の最大値(kN/m ²)	13.0
堆積高の最大(m)	2.6
