土砂災害警戒区域・土砂災害特別警戒区域 区域図

自然現象の種類	急傾斜地の崩壊
区域番号	わ2011
区域名	堤北
所在地	京都府京丹後市弥栄町堤地区

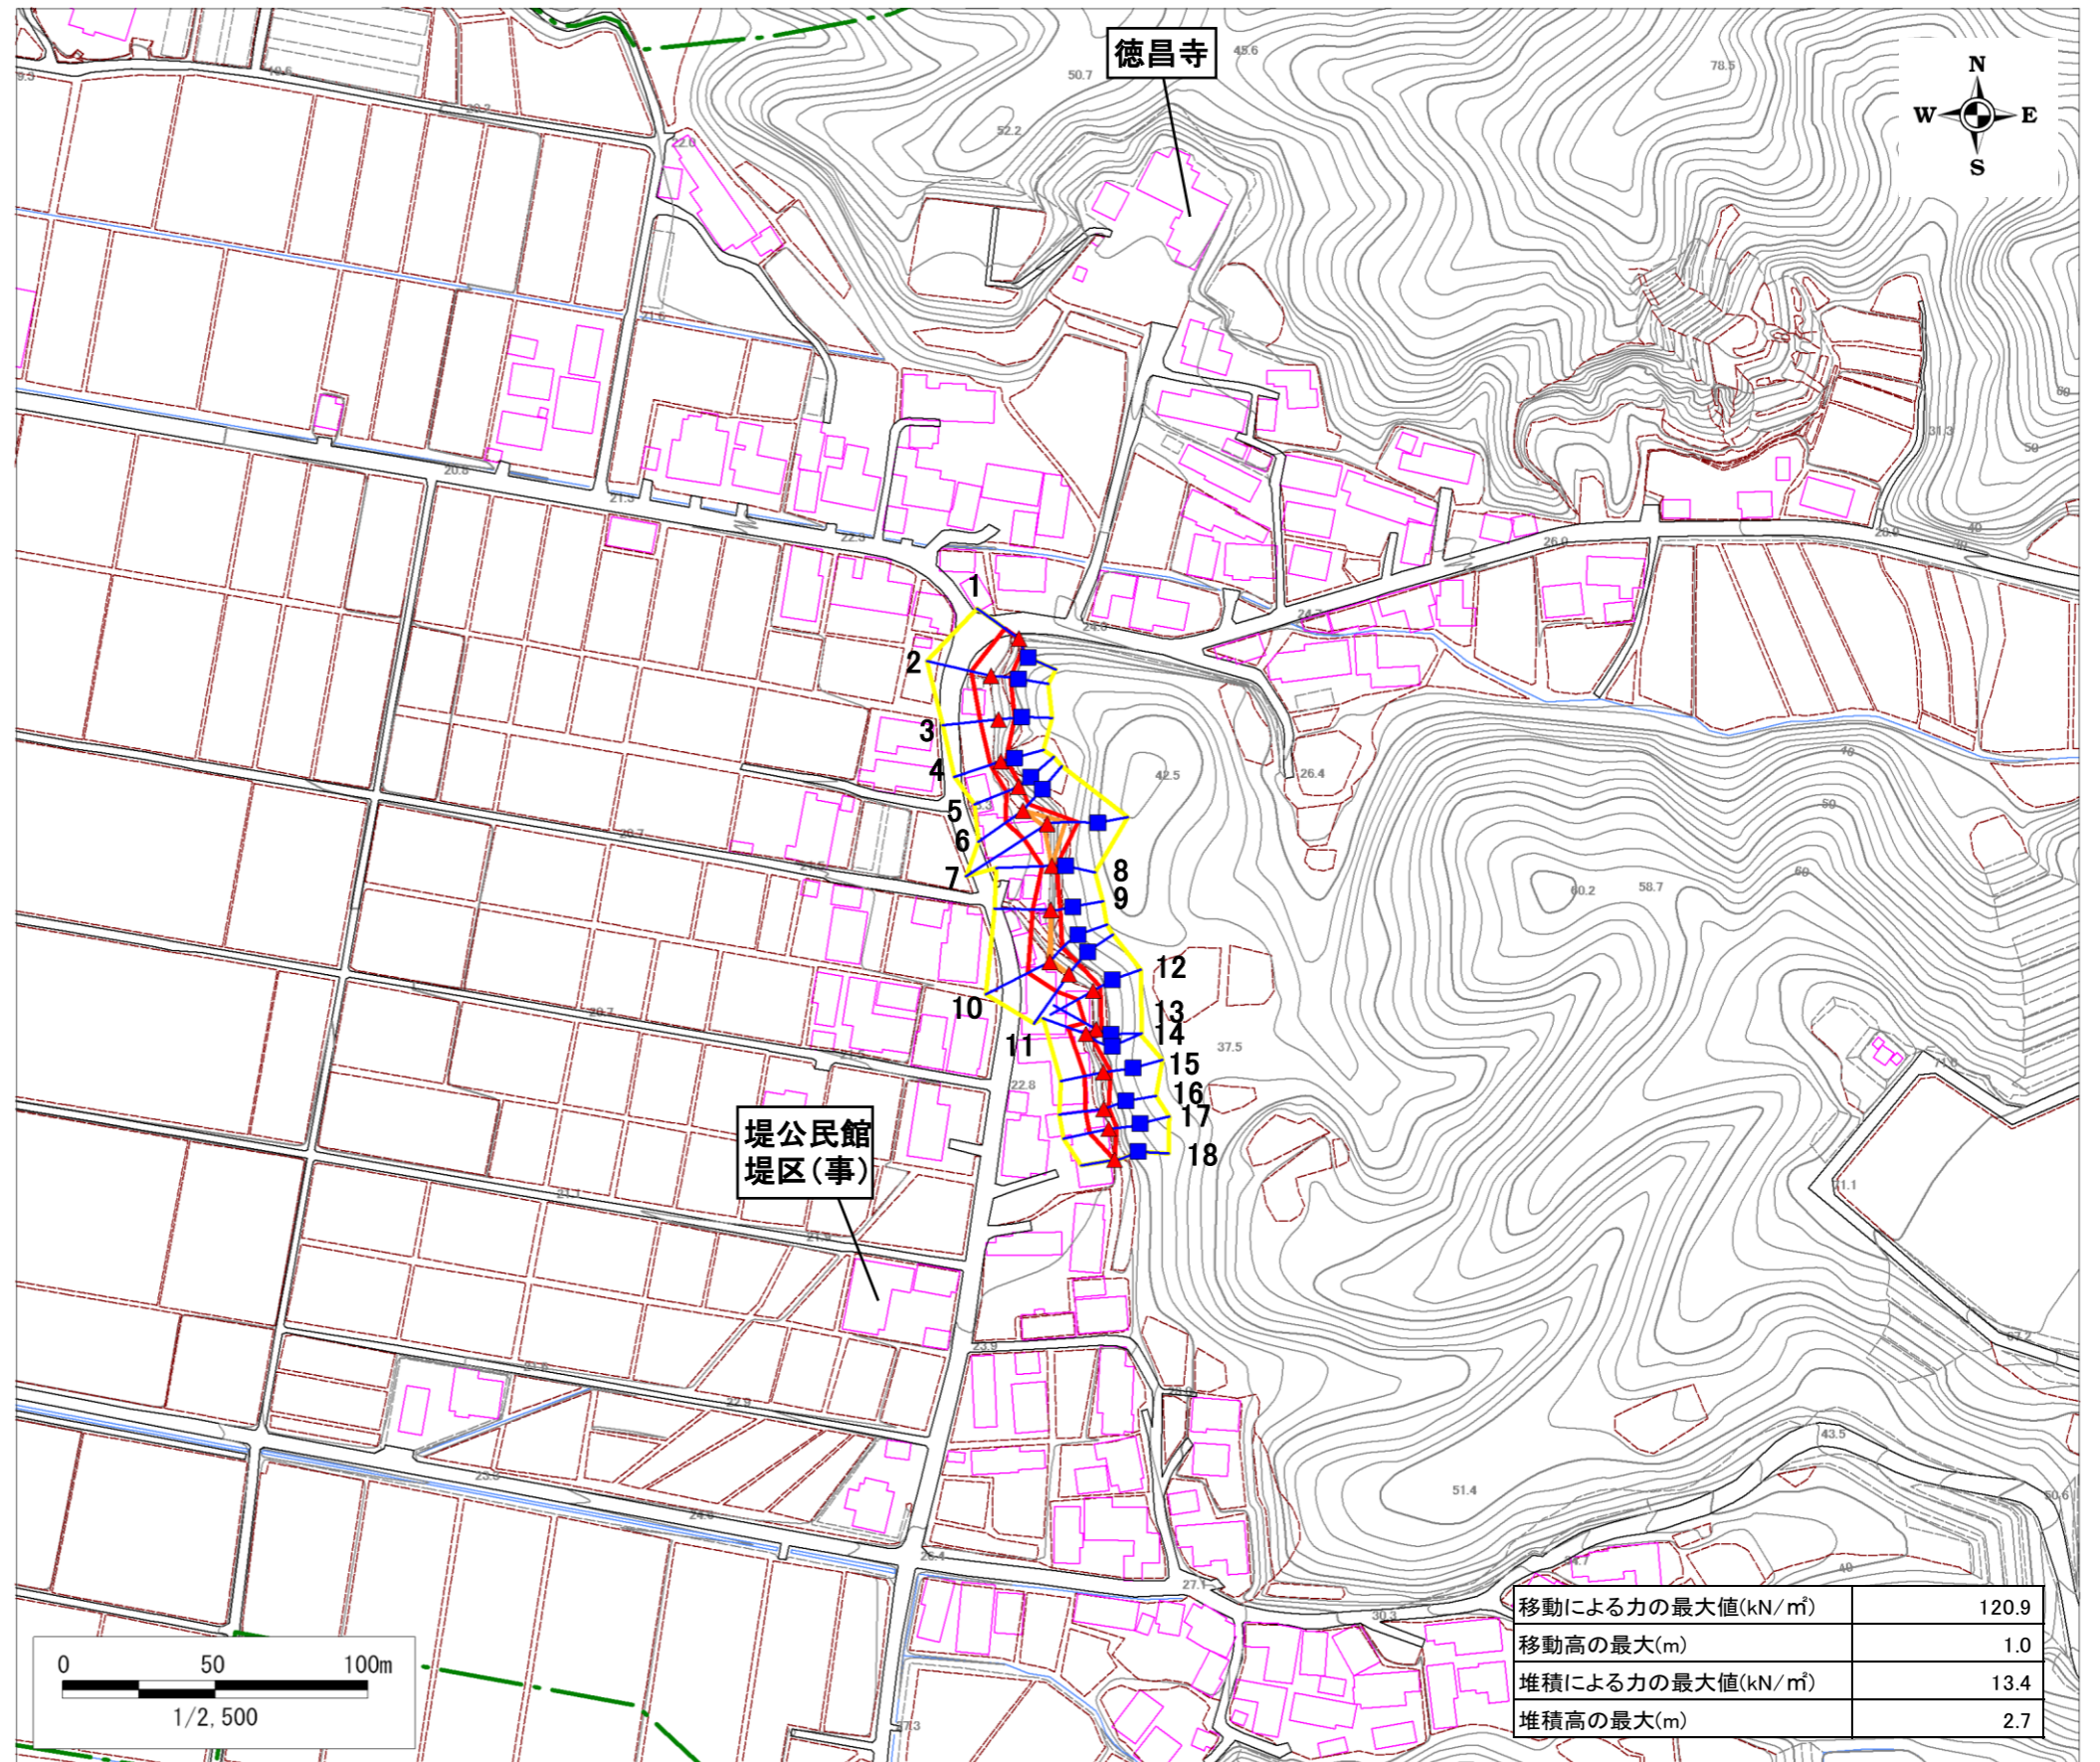
土砂災害警戒区域		
土砂災害特別警戒区域	土石等の(移動)高さが1m以下の場合、 土石等の移動による力が100kN/m <sup>2</sup> を超える区域	
	土石等の堆積の高さが3mを超える区域	
	それ以外の区域

移動による力の最大値(kN/m <sup>2</sup> )	120.9
移動高の最大(m)	1.0
堆積による力の最大値(kN/m <sup>2</sup> )	13.4
堆積高の最大(m)	2.7
