土砂災害警戒区域・土砂災害特別警戒区域 区域図

自然現象の種類	急傾斜地の崩壊
区域番号	わ2112
区域名	堀越E
所在地	京都府京丹後市弥栄町等楽寺地区

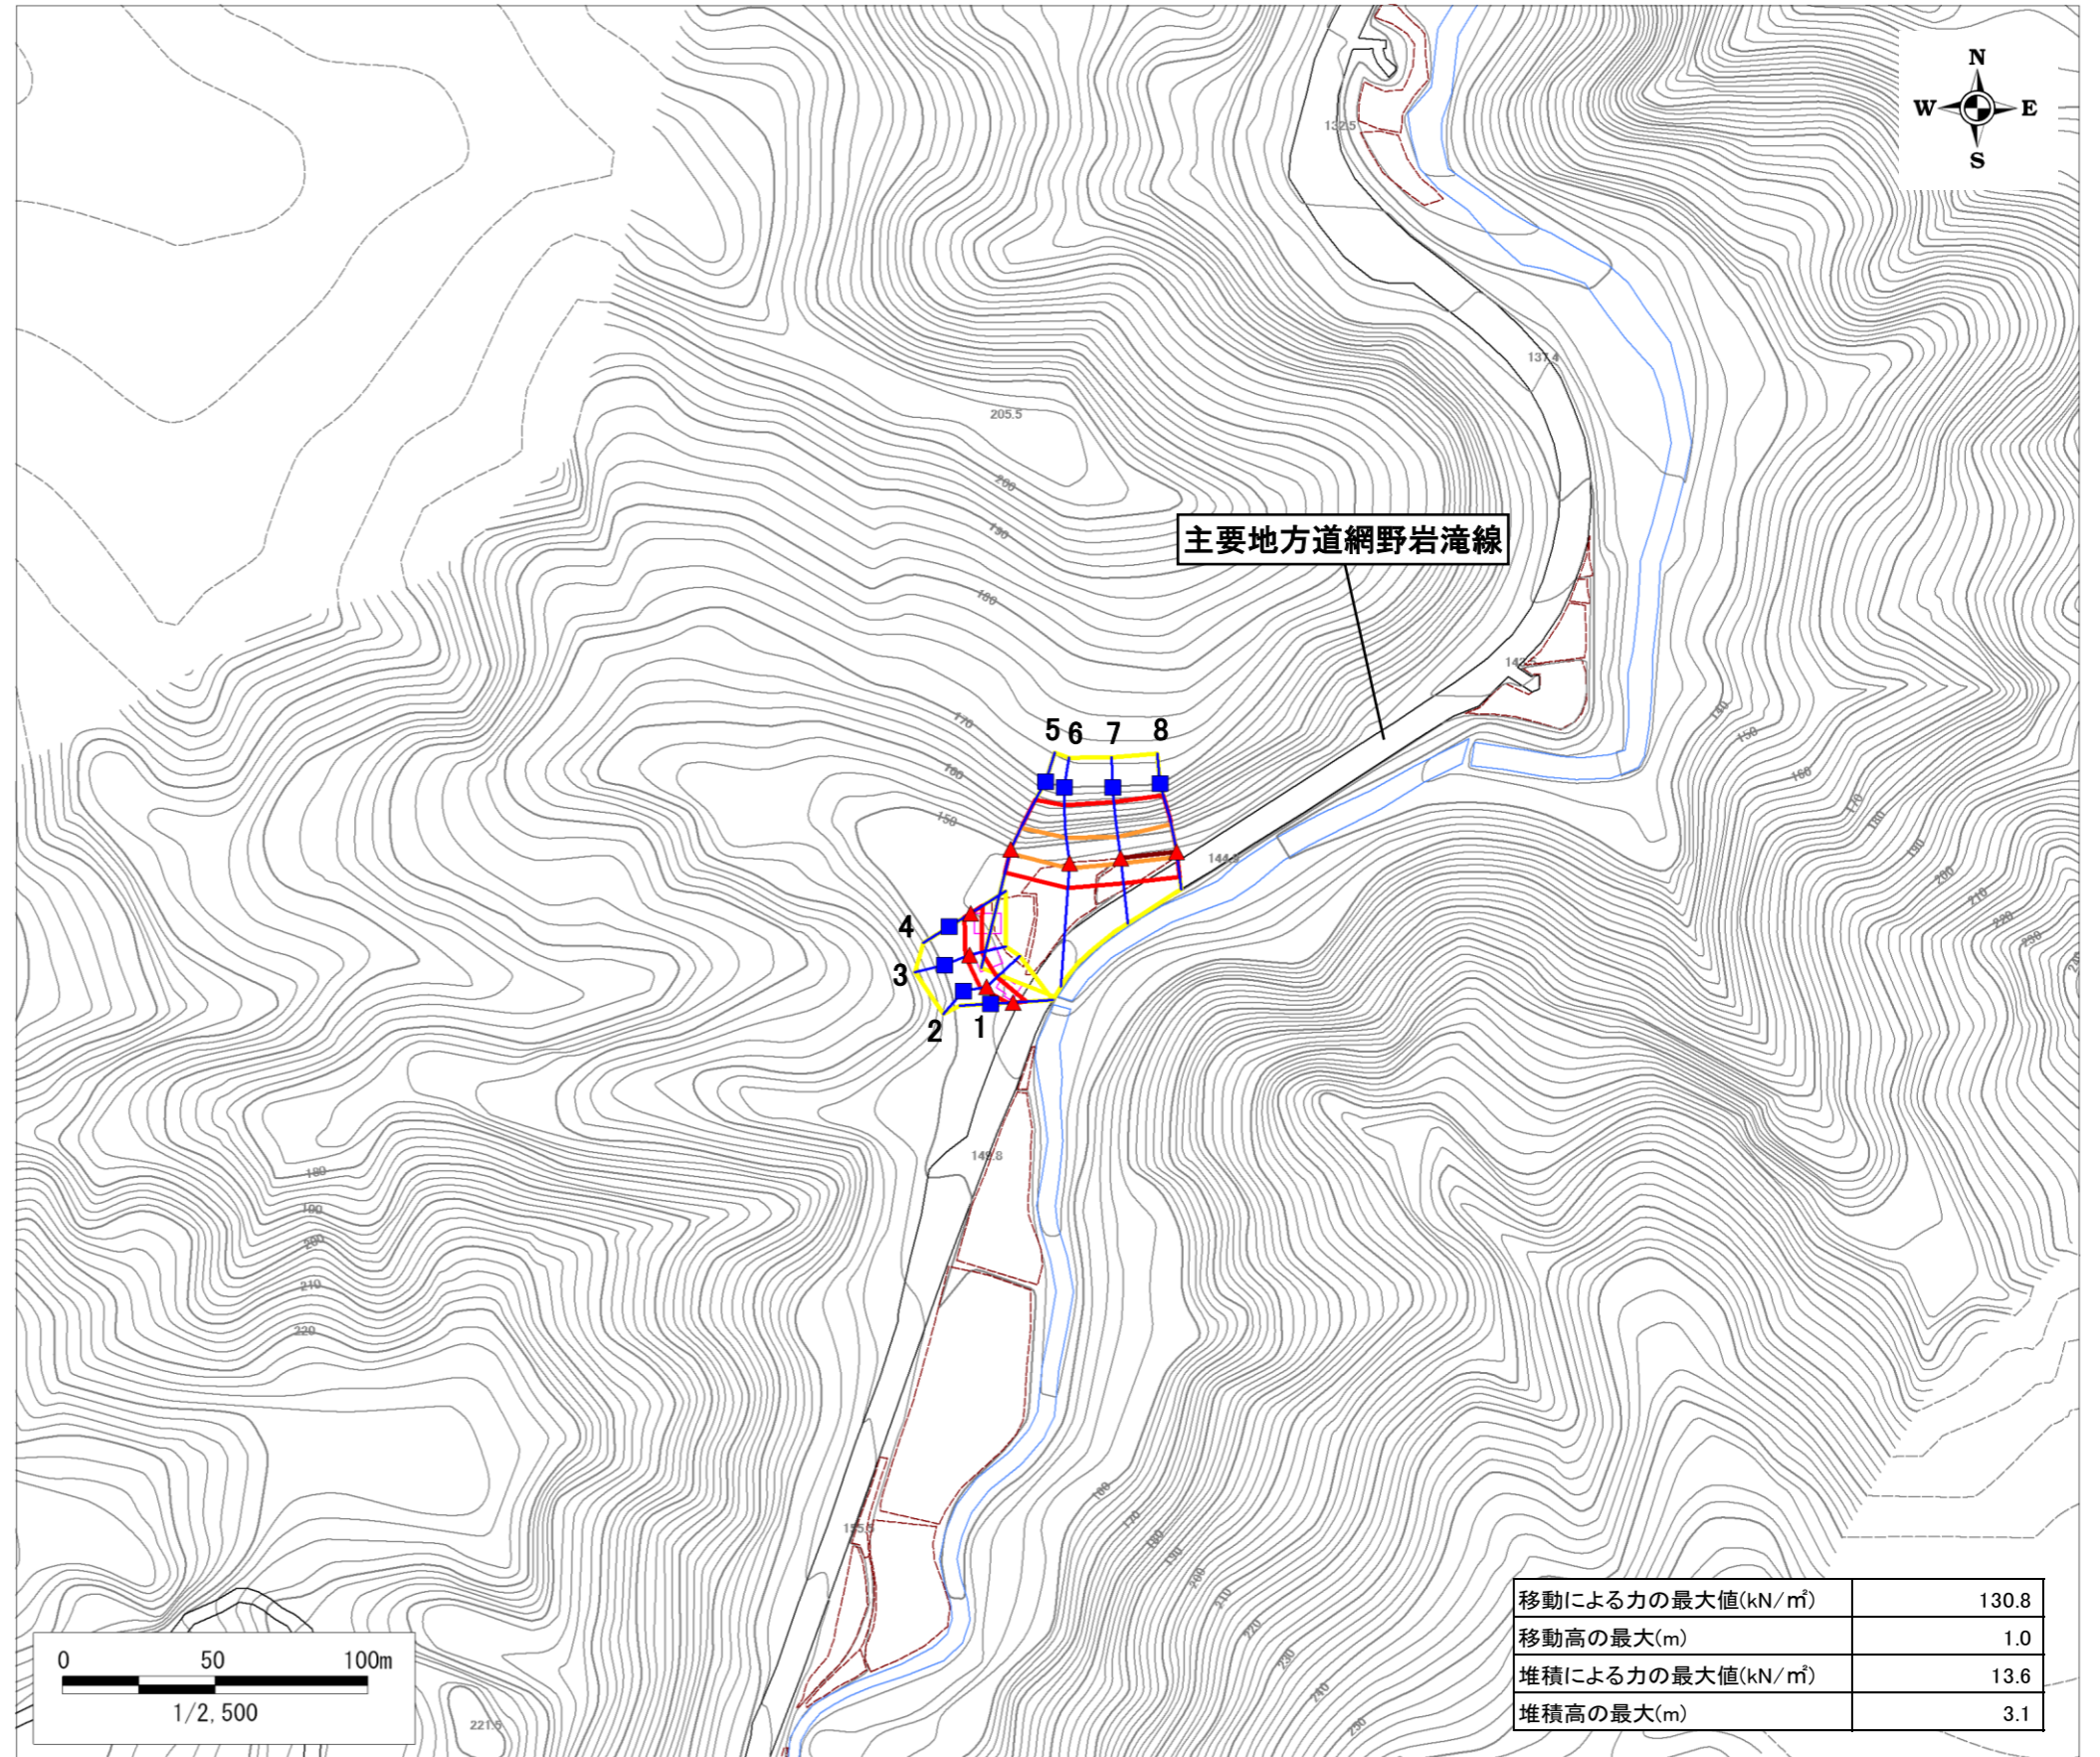
土砂災害警戒区域		
土砂災害特別警戒区域	土石等の(移動)高さが1m以下の場合、土石等の移動による力が100kN/m <sup>2</sup> を超える区域	
	土石等の堆積の高さが3mを超える区域	
	それ以外の区域

移動による力の最大値(kN/m <sup>2</sup> )	130.8
移動高の最大(m)	1.0
堆積による力の最大値(kN/m <sup>2</sup> )	13.6
堆積高の最大(m)	3.1
