土砂災害特別警戒区域

土砂災害警戒区域・土砂災害特別警戒区域 区域図

| 区域名 | 真壁8 |
| 所在地 | 舞鶴市字久田美地区 |

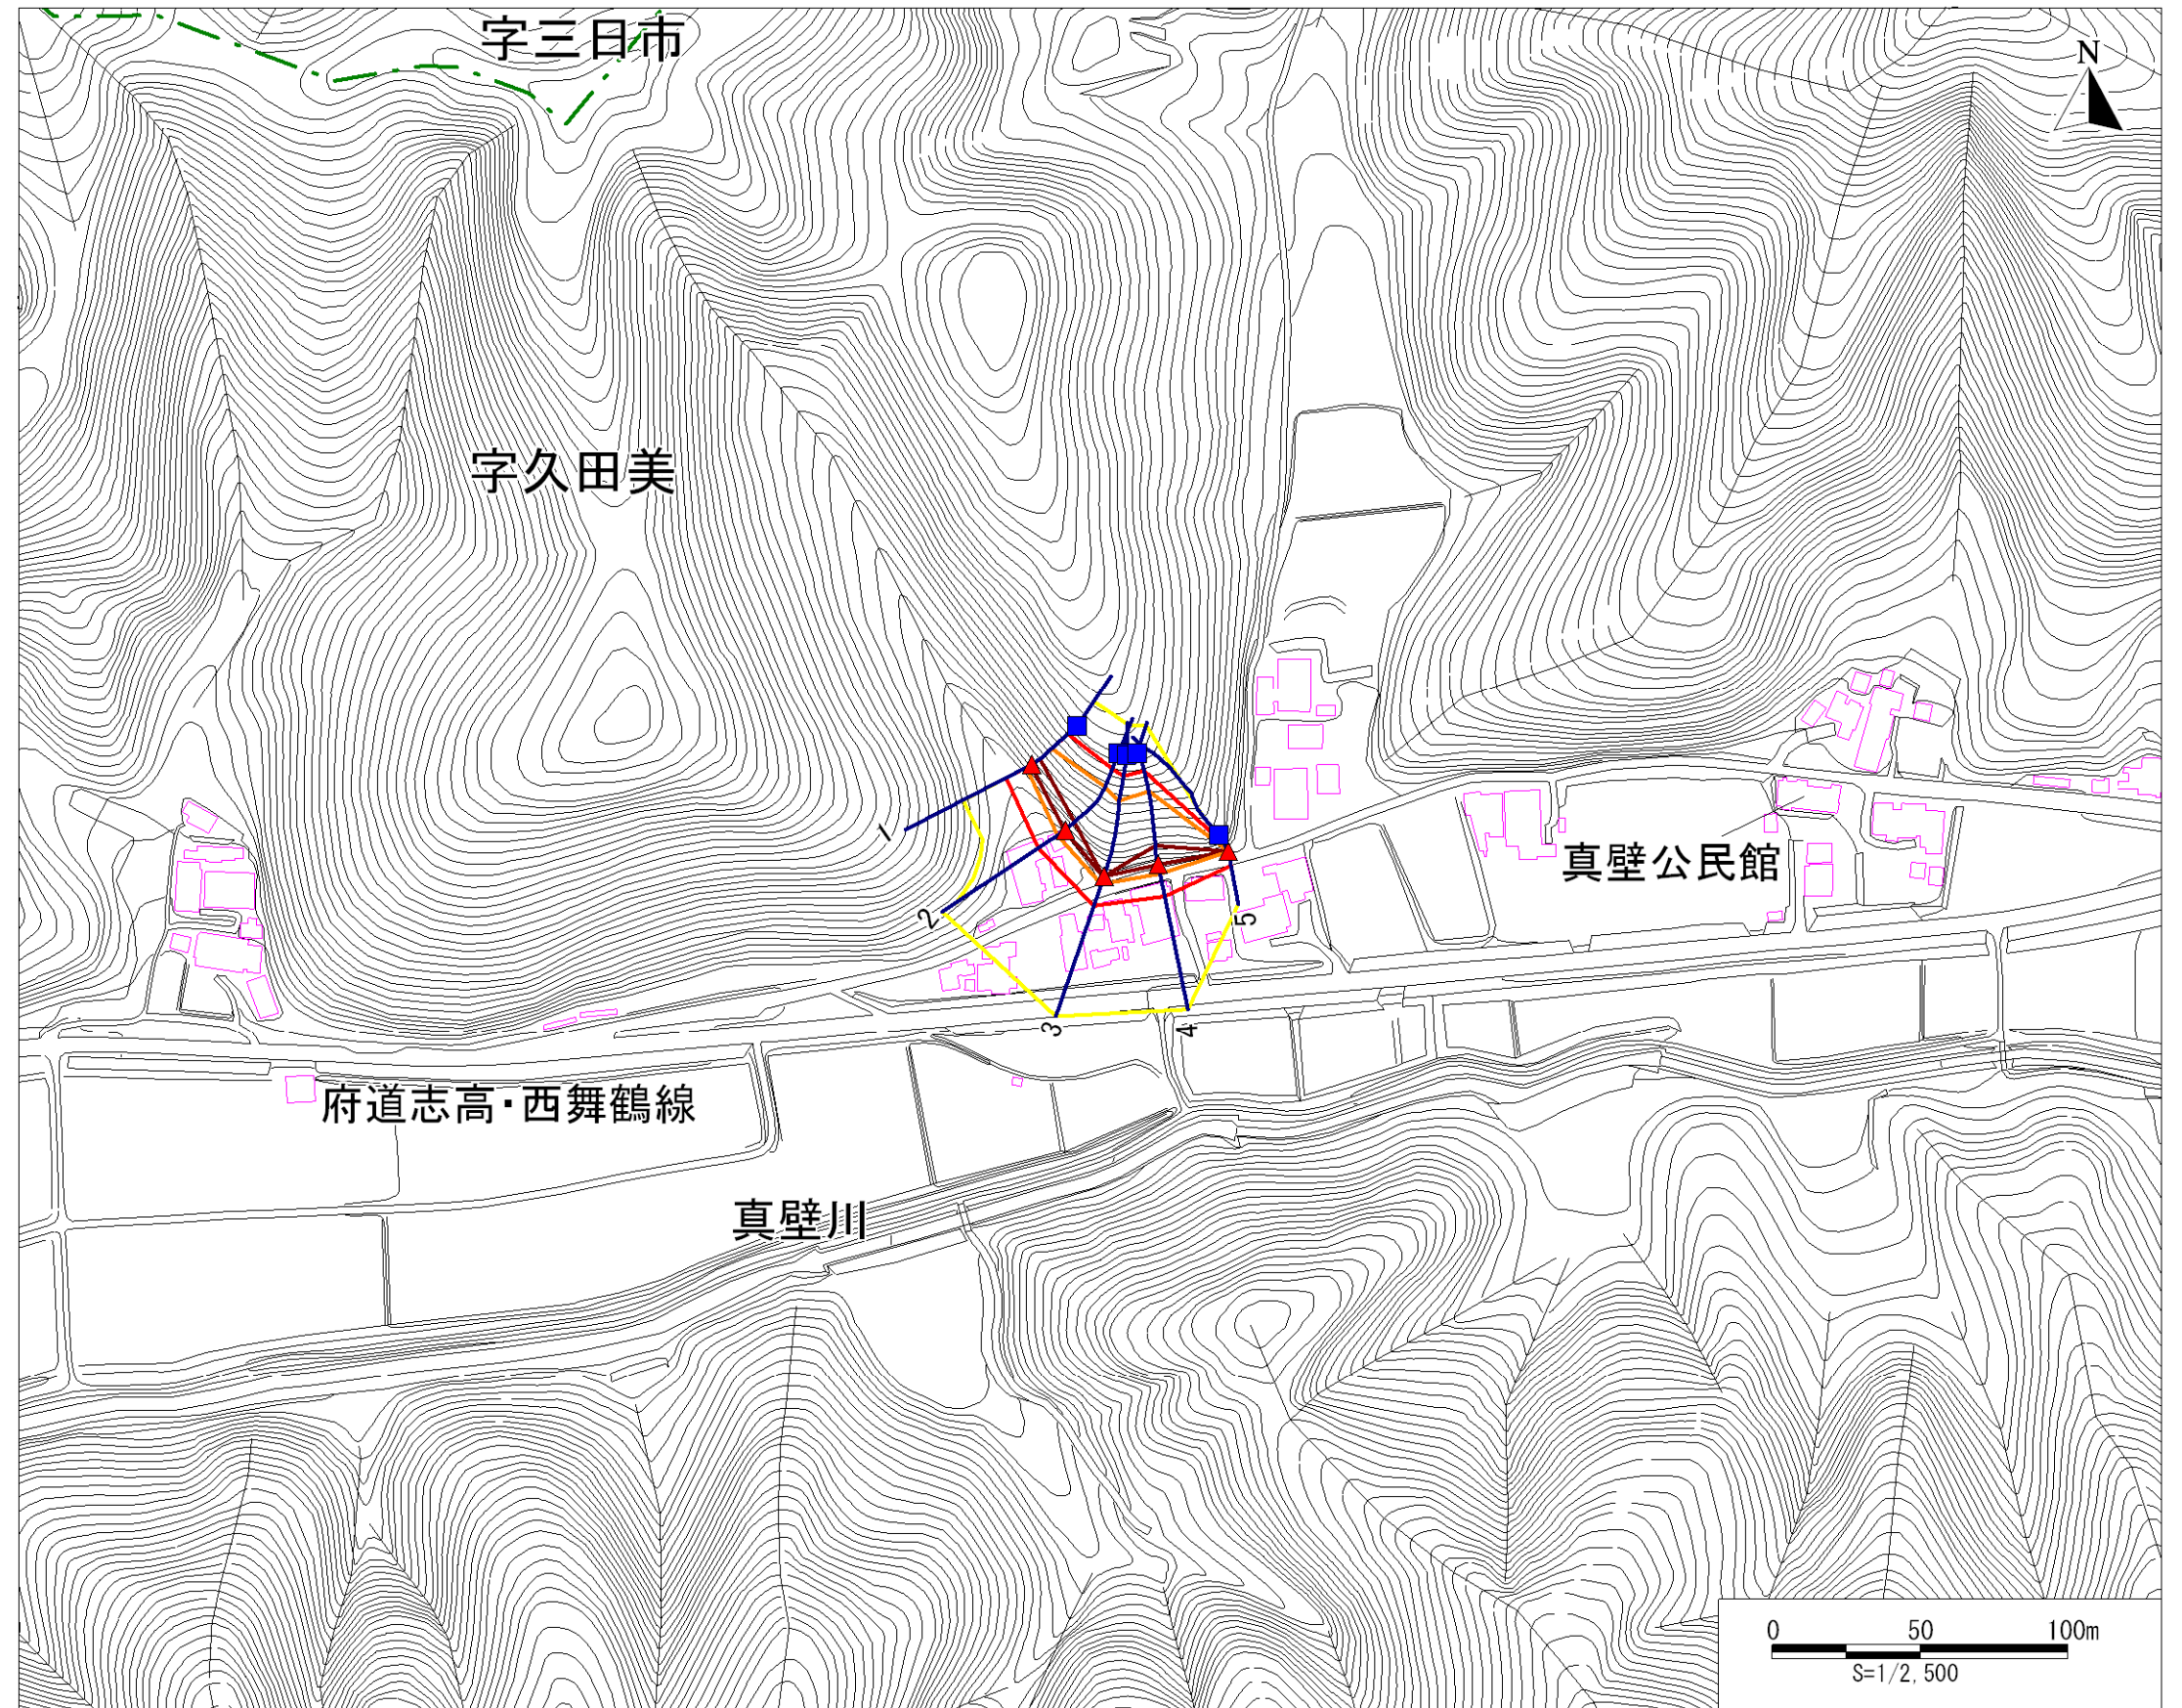
| 自然現象の種類 | 急傾斜地の崩壊 |
| 区域番号 | め2128-2 |

| 土砂災害特別警戒区域 | 土石等の高さが1m以下の場合、土石等の移動による力が100KN/m2を超える区域 | |
| | 土石等の堆積の高さが3mを超える区域 | |
| | それ以外の区域 | |

| 移動による最大の力(KN/m <sup>2</sup> ) | 152.3 |
| 移動高の最大(m) | 1.0 |
| 堆積による力の最大値(KN/m <sup>2</sup> ) | 16.4 |
| 堆積高の最大(m) | 3.2 |
