土砂災害警戒区域・土砂災害特別警戒区域 区域図

| 区域番号 | め2131-5 |
| 区域名 | 真壁23 |
| 所在地 | 舞鶴市字久田美地区 |

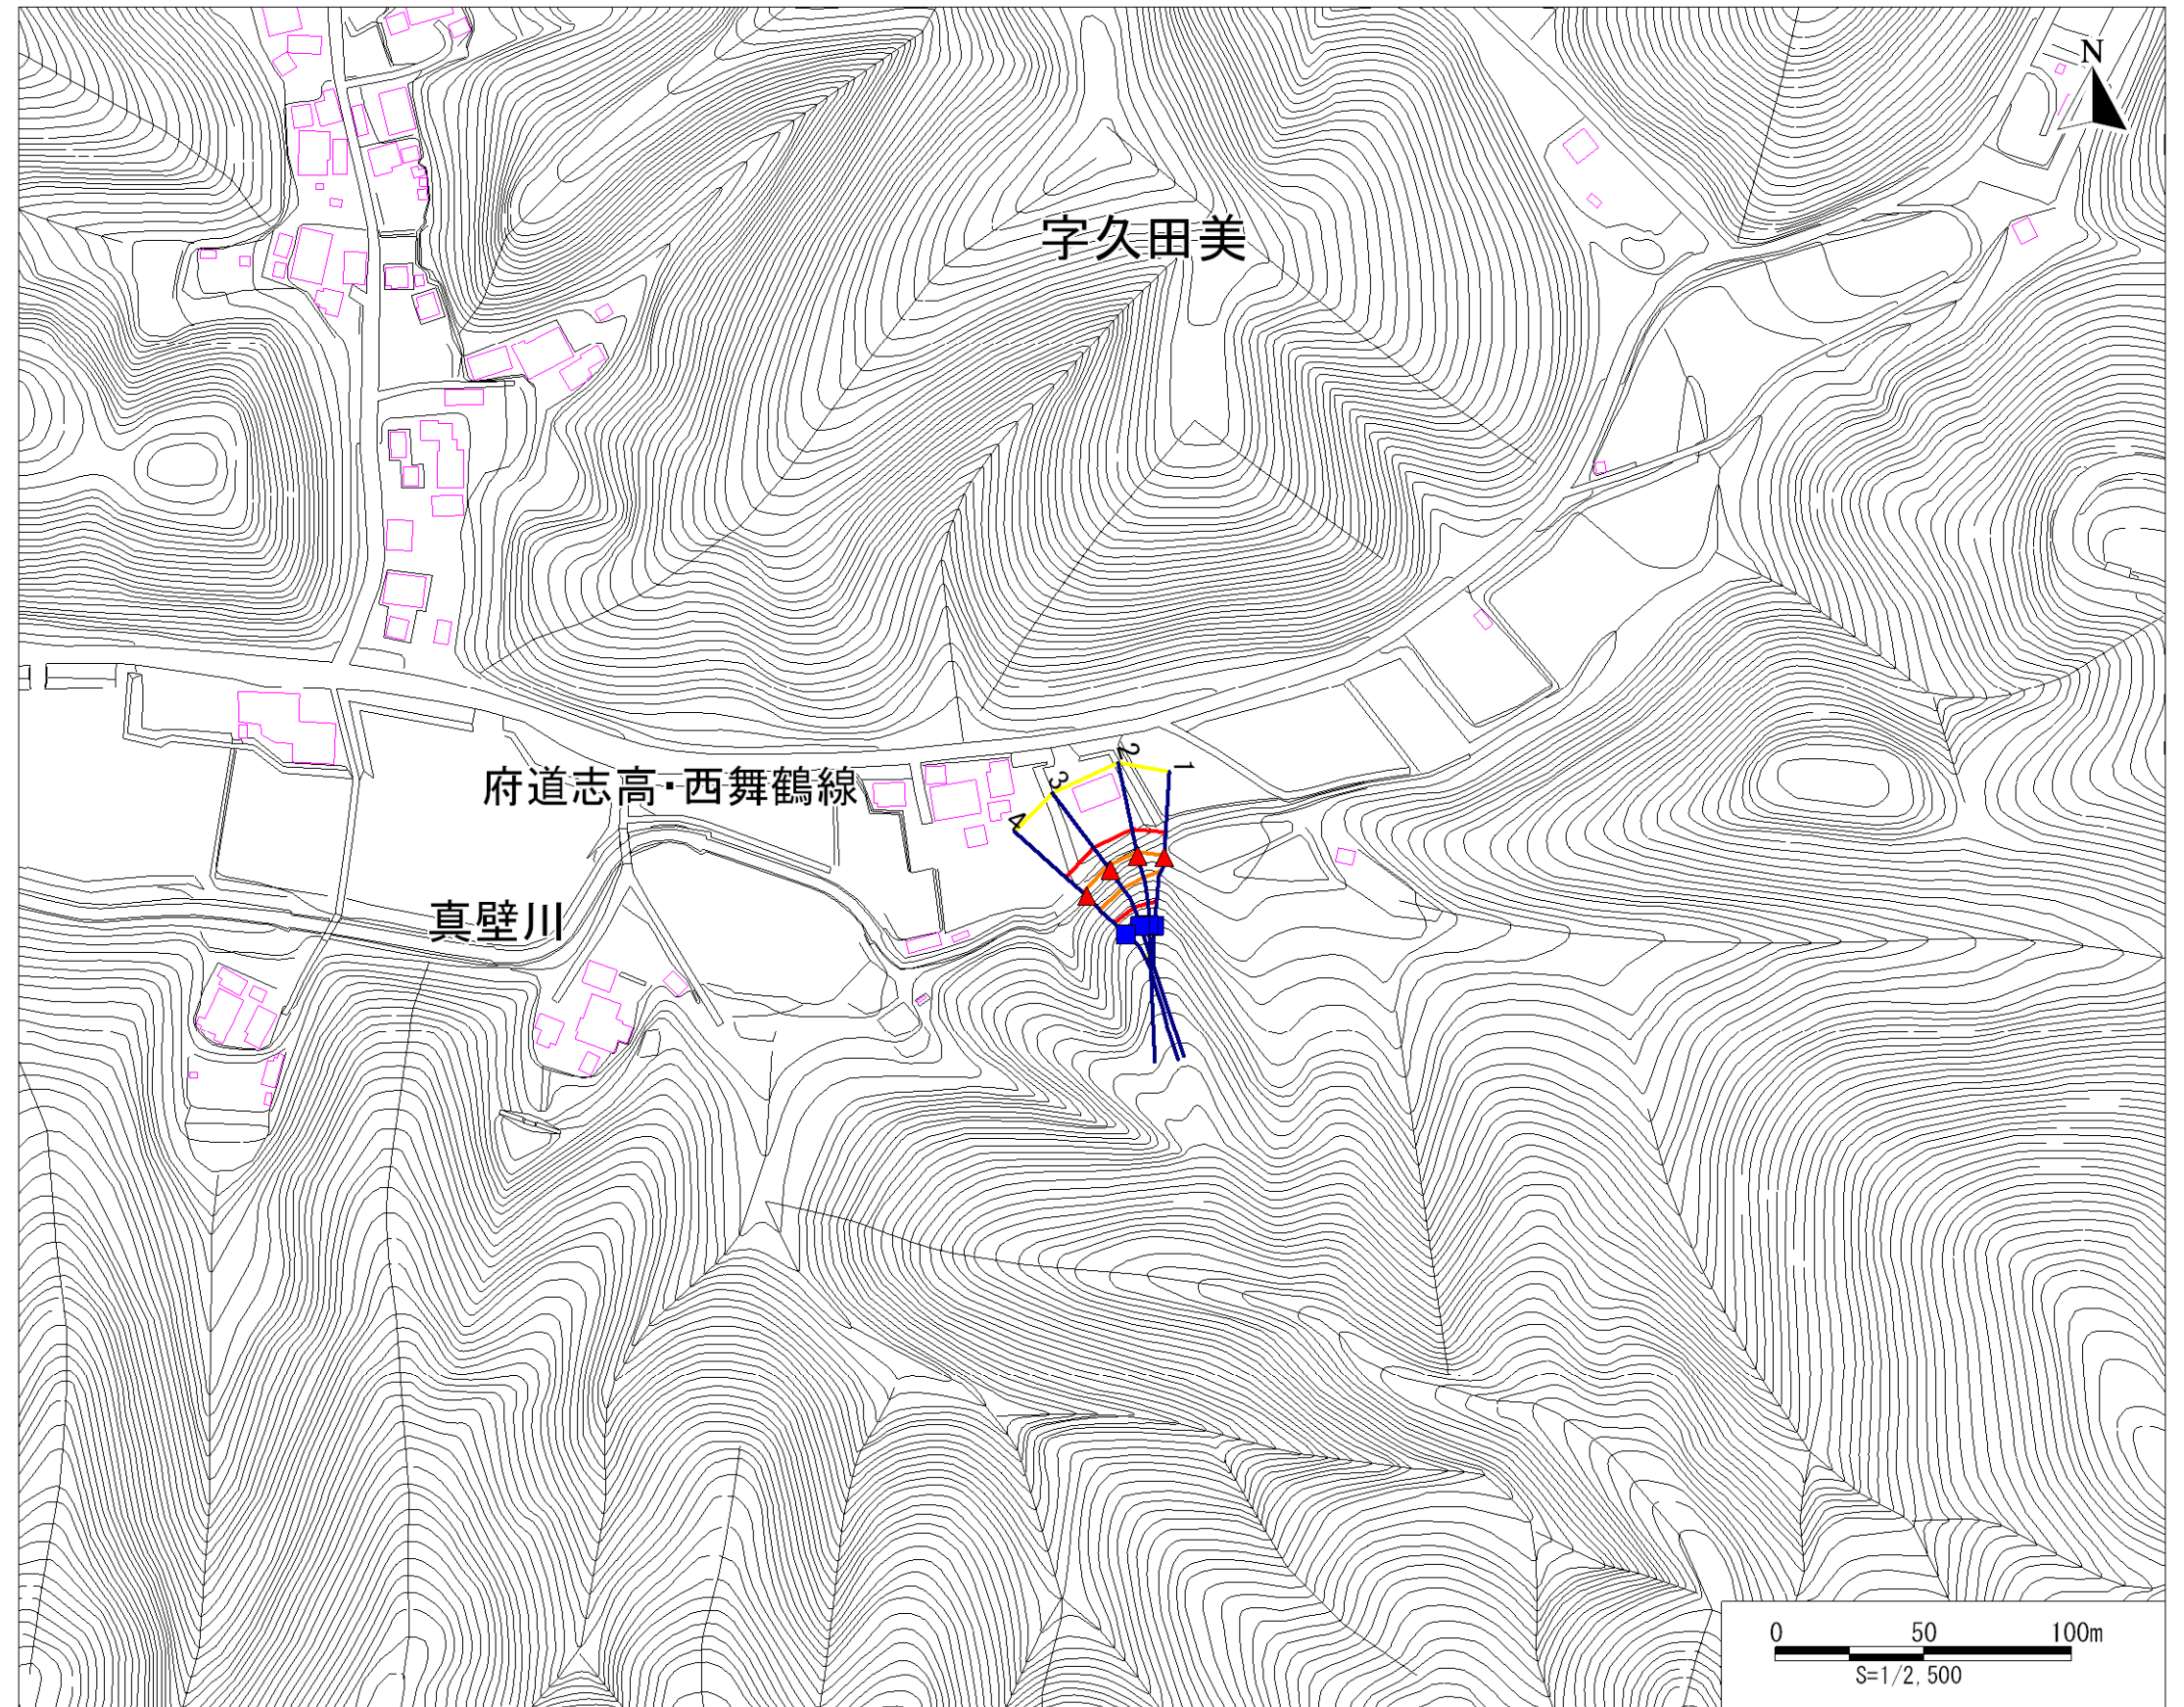
| 移動による最大の力(KN/m ²) | 125.3 |
| 移動高の最大(m) | 1.0 |
| 堆積による力の最大値(KN/m ²) | 12.6 |
| 堆積高の最大(m) | 2.5 |
