| 自然現象の種類 | 急傾斜地の崩壊 |
| 区域名 | 盛郷A |
| 所在地 | 京都府南丹市美山町盛郷 |

土砂災害警戒区域・土砂災害特別警戒区域 区域図

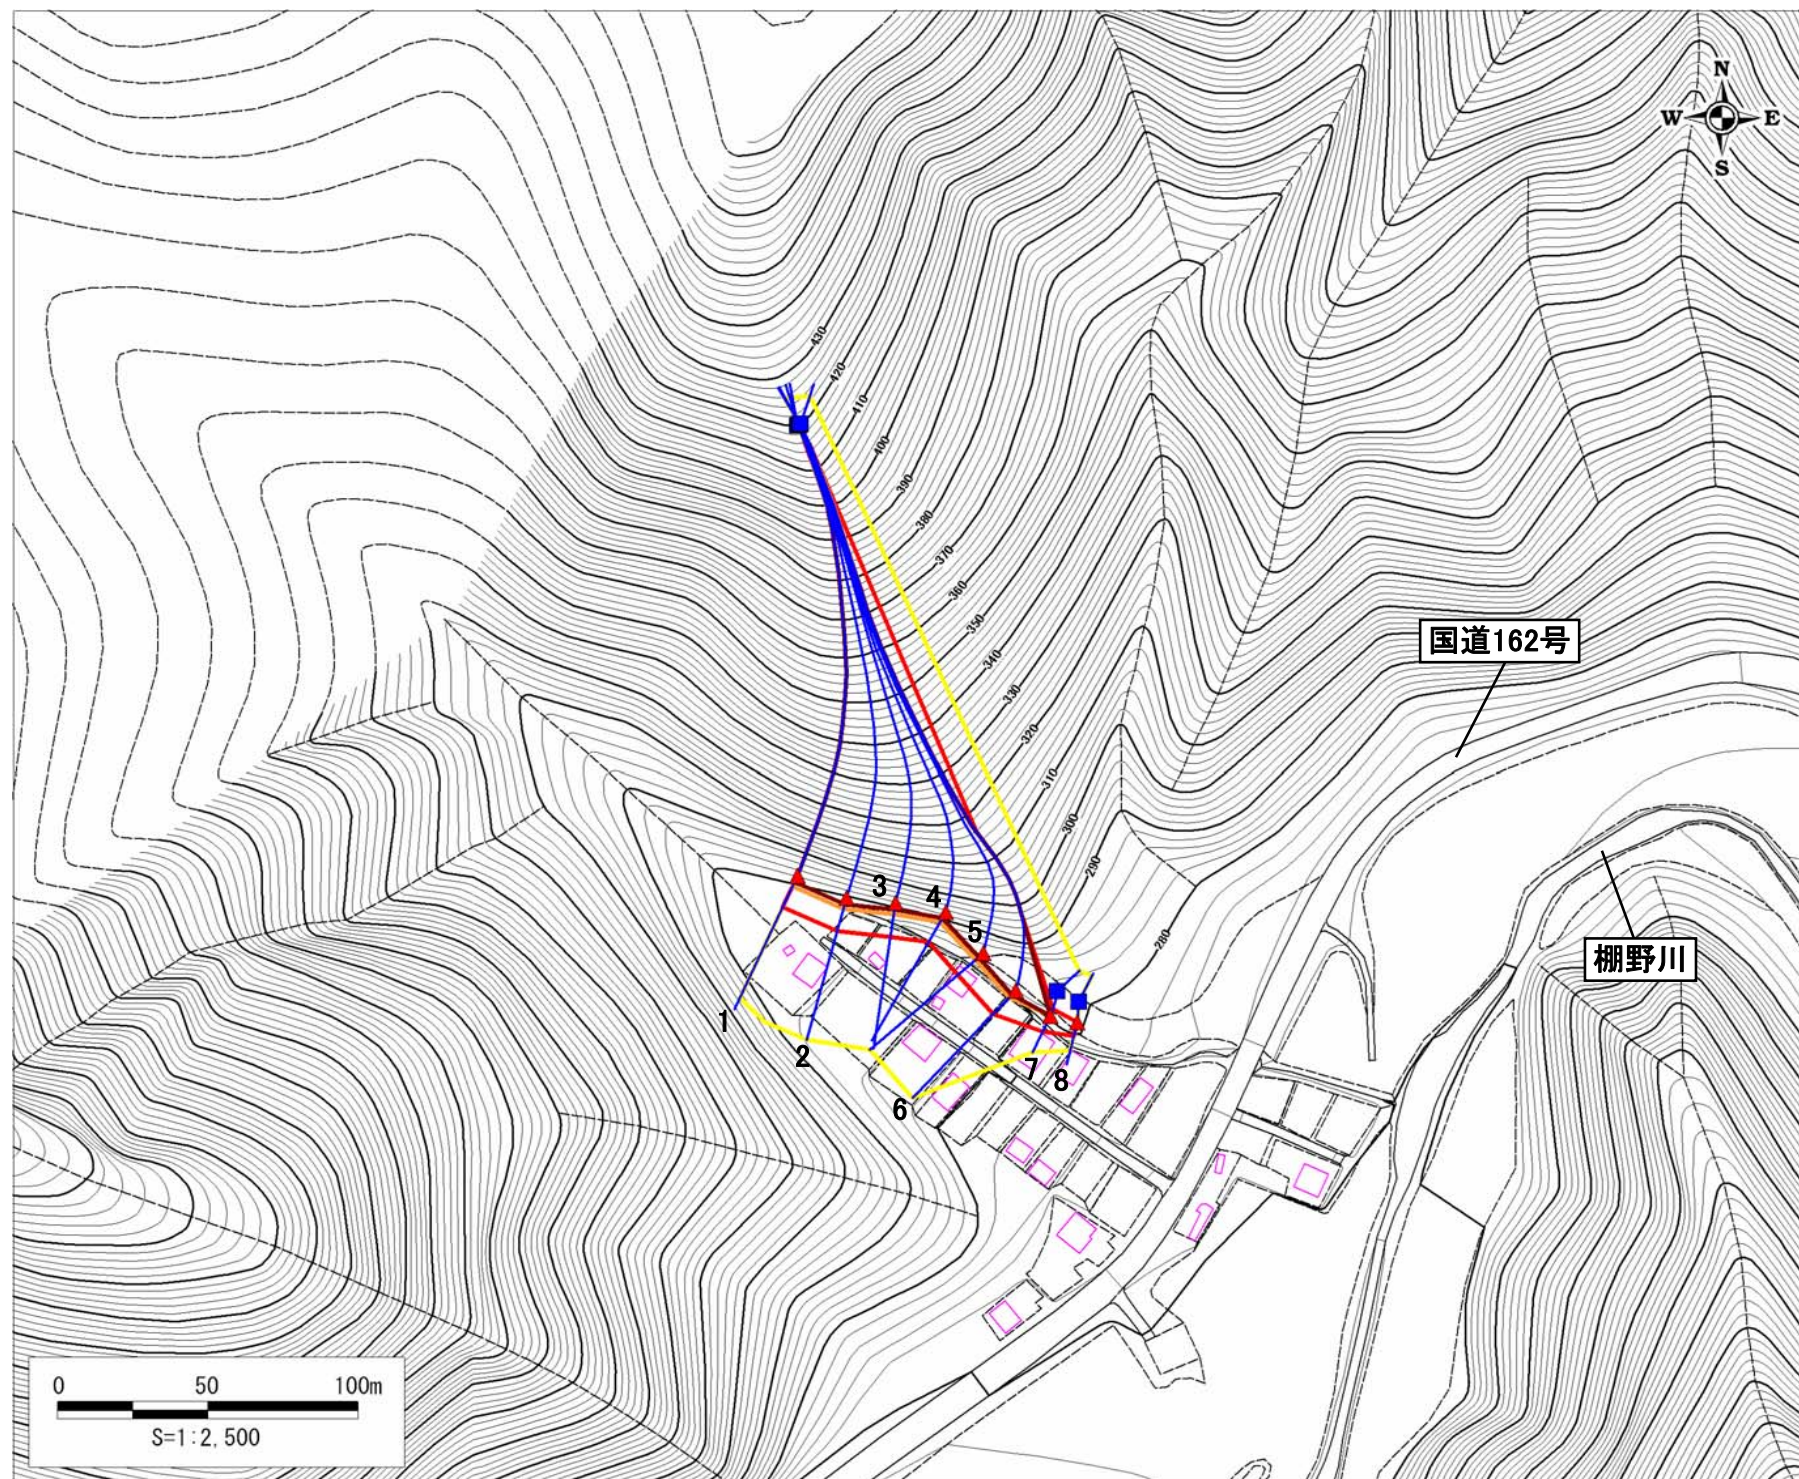
| 移動による力の最大値(kN/m ²) | 164.9 |
| 移動高の最大(m) | 1.0 |
| 堆積による力の最大値(kN/m ²) | 20.8 |
| 堆積高の最大(m) | 4.1 |
