土砂災害警戒区域・土砂災害特別警戒区域 位置図

自然現象の種類	急傾斜地の崩壊
区域番号	あ1554
区域名	円峰 A
所在地	京都市北区西賀茂円峰

土砂災害警戒区域・土砂災害特別警戒区域 区域図

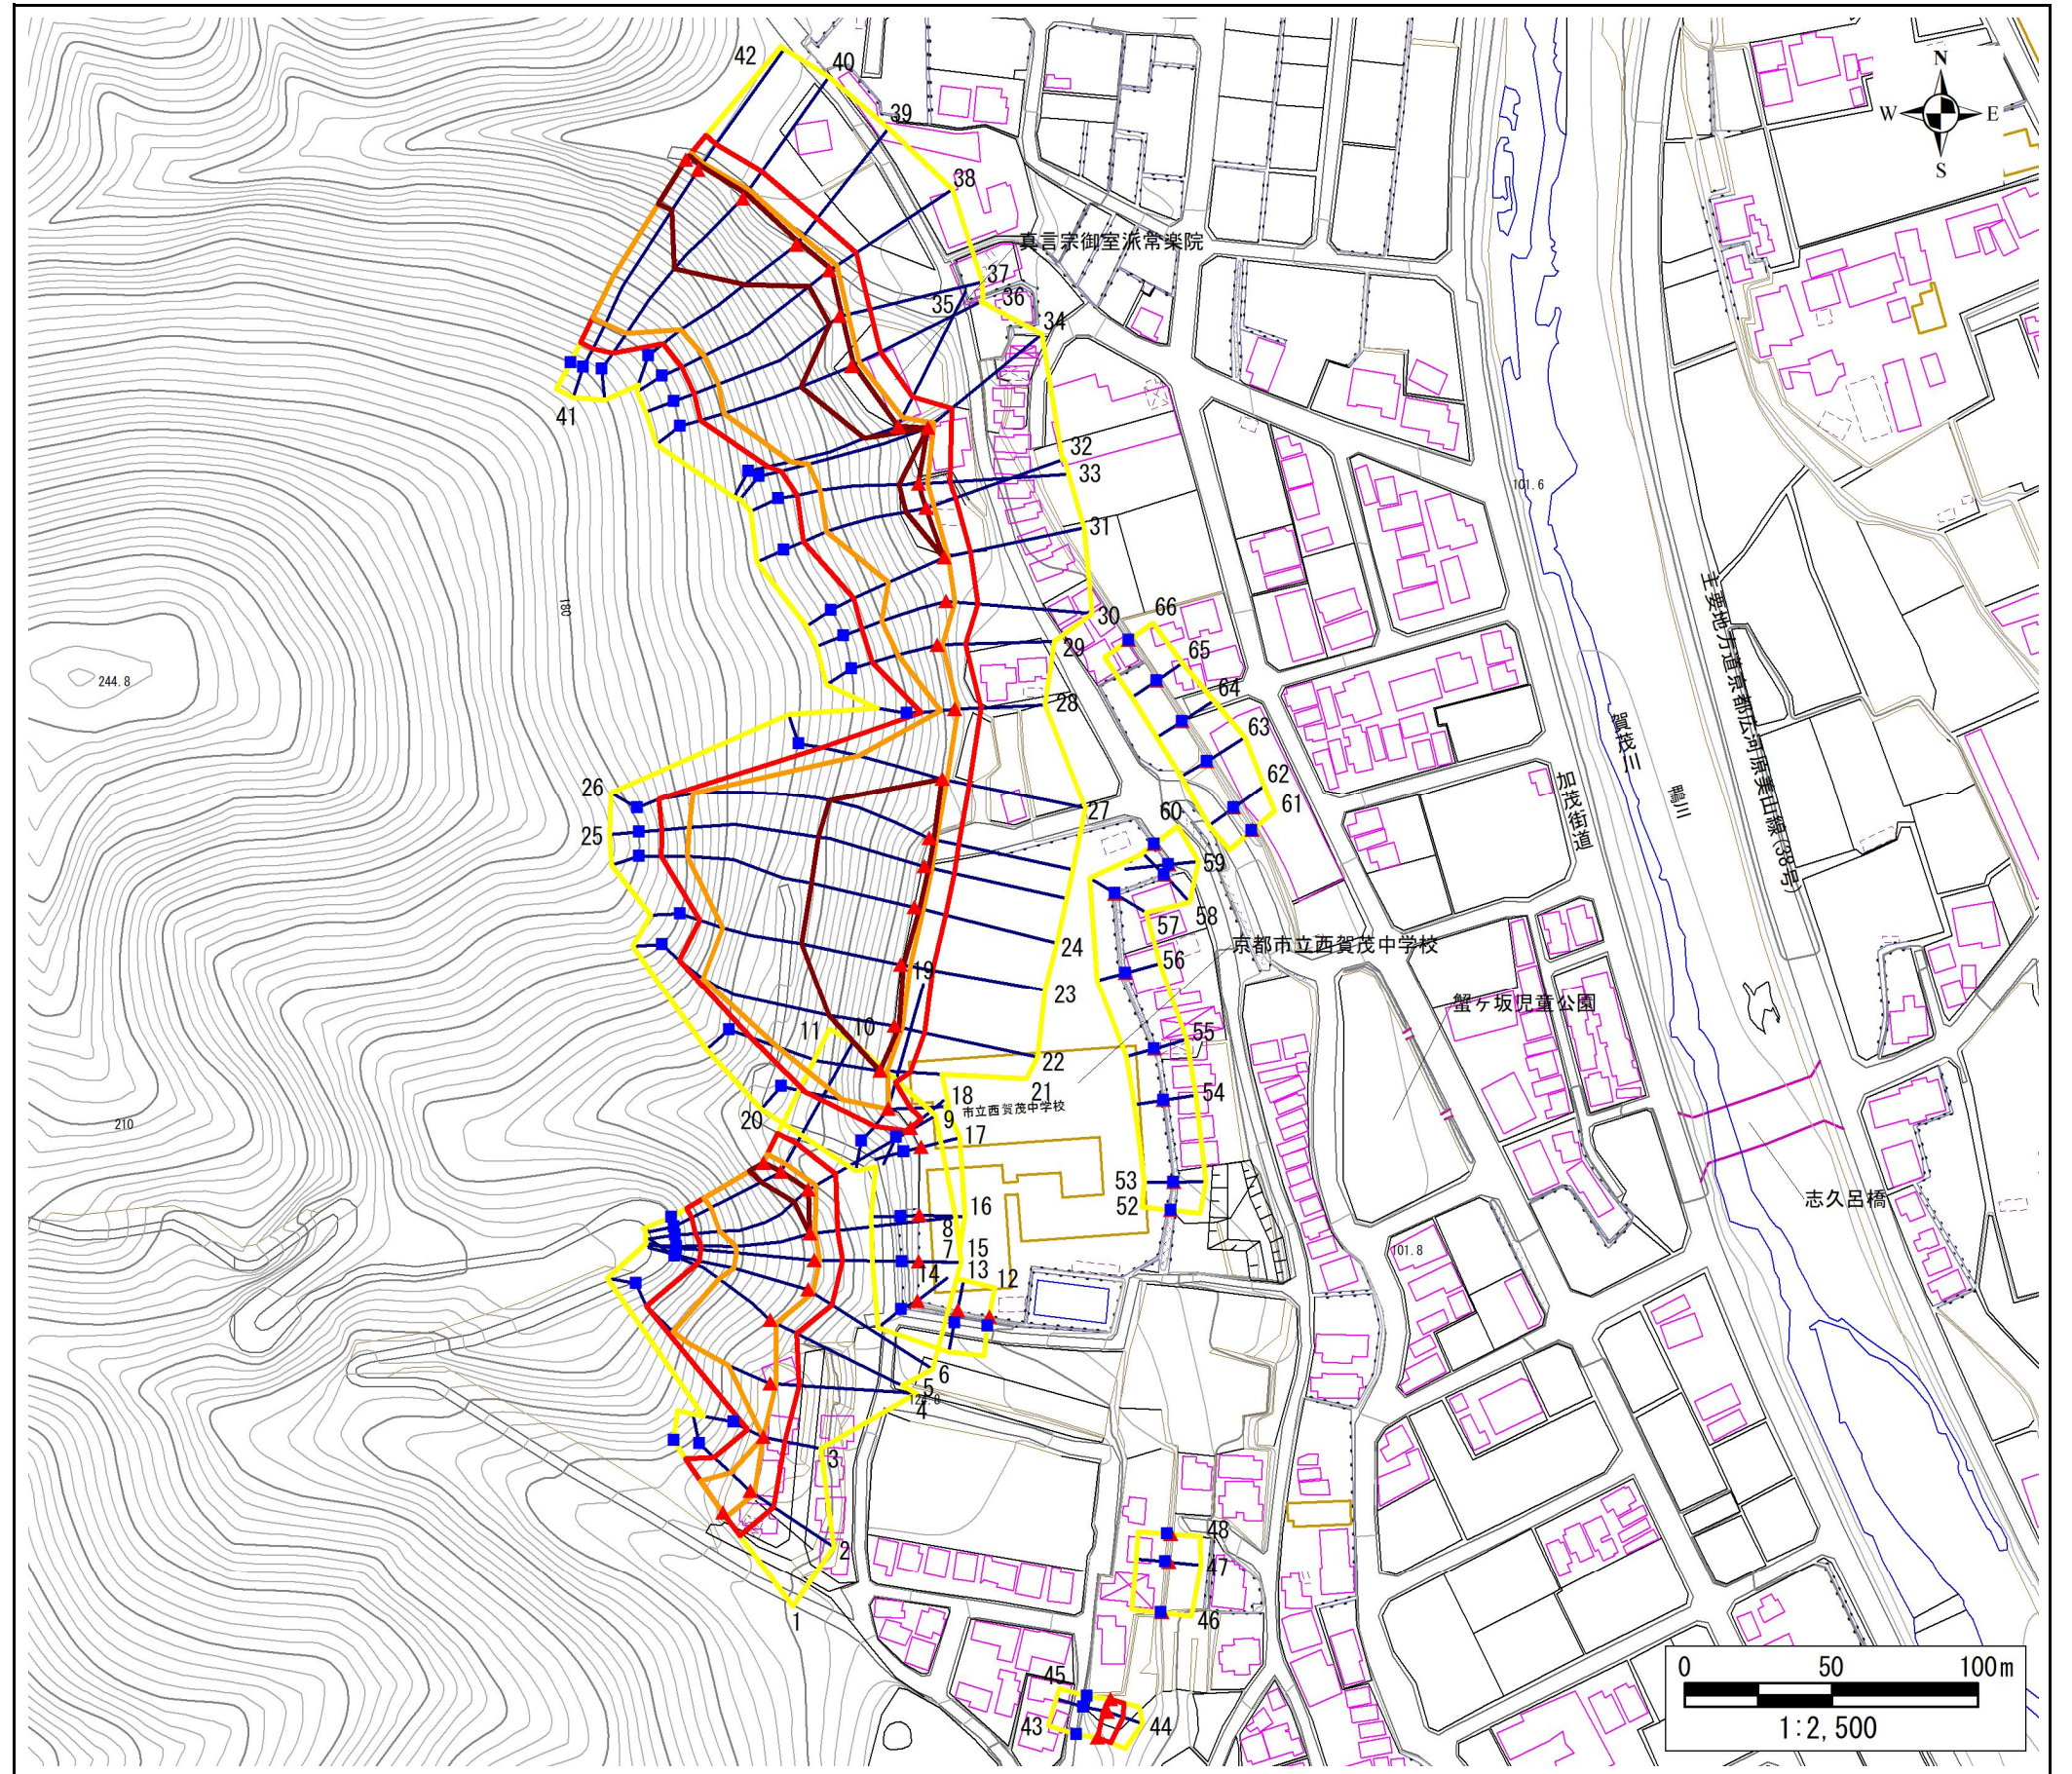
土砂災害警戒区域		
土砂災害特別警戒区域	土石等の(移動)高さが1m以下の場合 土石等の移動による力が100kN/m ² を超える区域	
	土石等の堆積の高さが3mを超える区域	
	それ以外の区域

移動による力の最大値 (kN/m ²)	157.1
移動高の最大(m)	1.0
堆積による力の最大値 (kN/m ²)	19.7
堆積高の最大(m)	3.9
