土砂災害警戒区域・土砂災害特別警戒区域 位置図

| 区域名 | 此代B |
| 所在地 | 京都府京丹後市丹後町此代地区 |

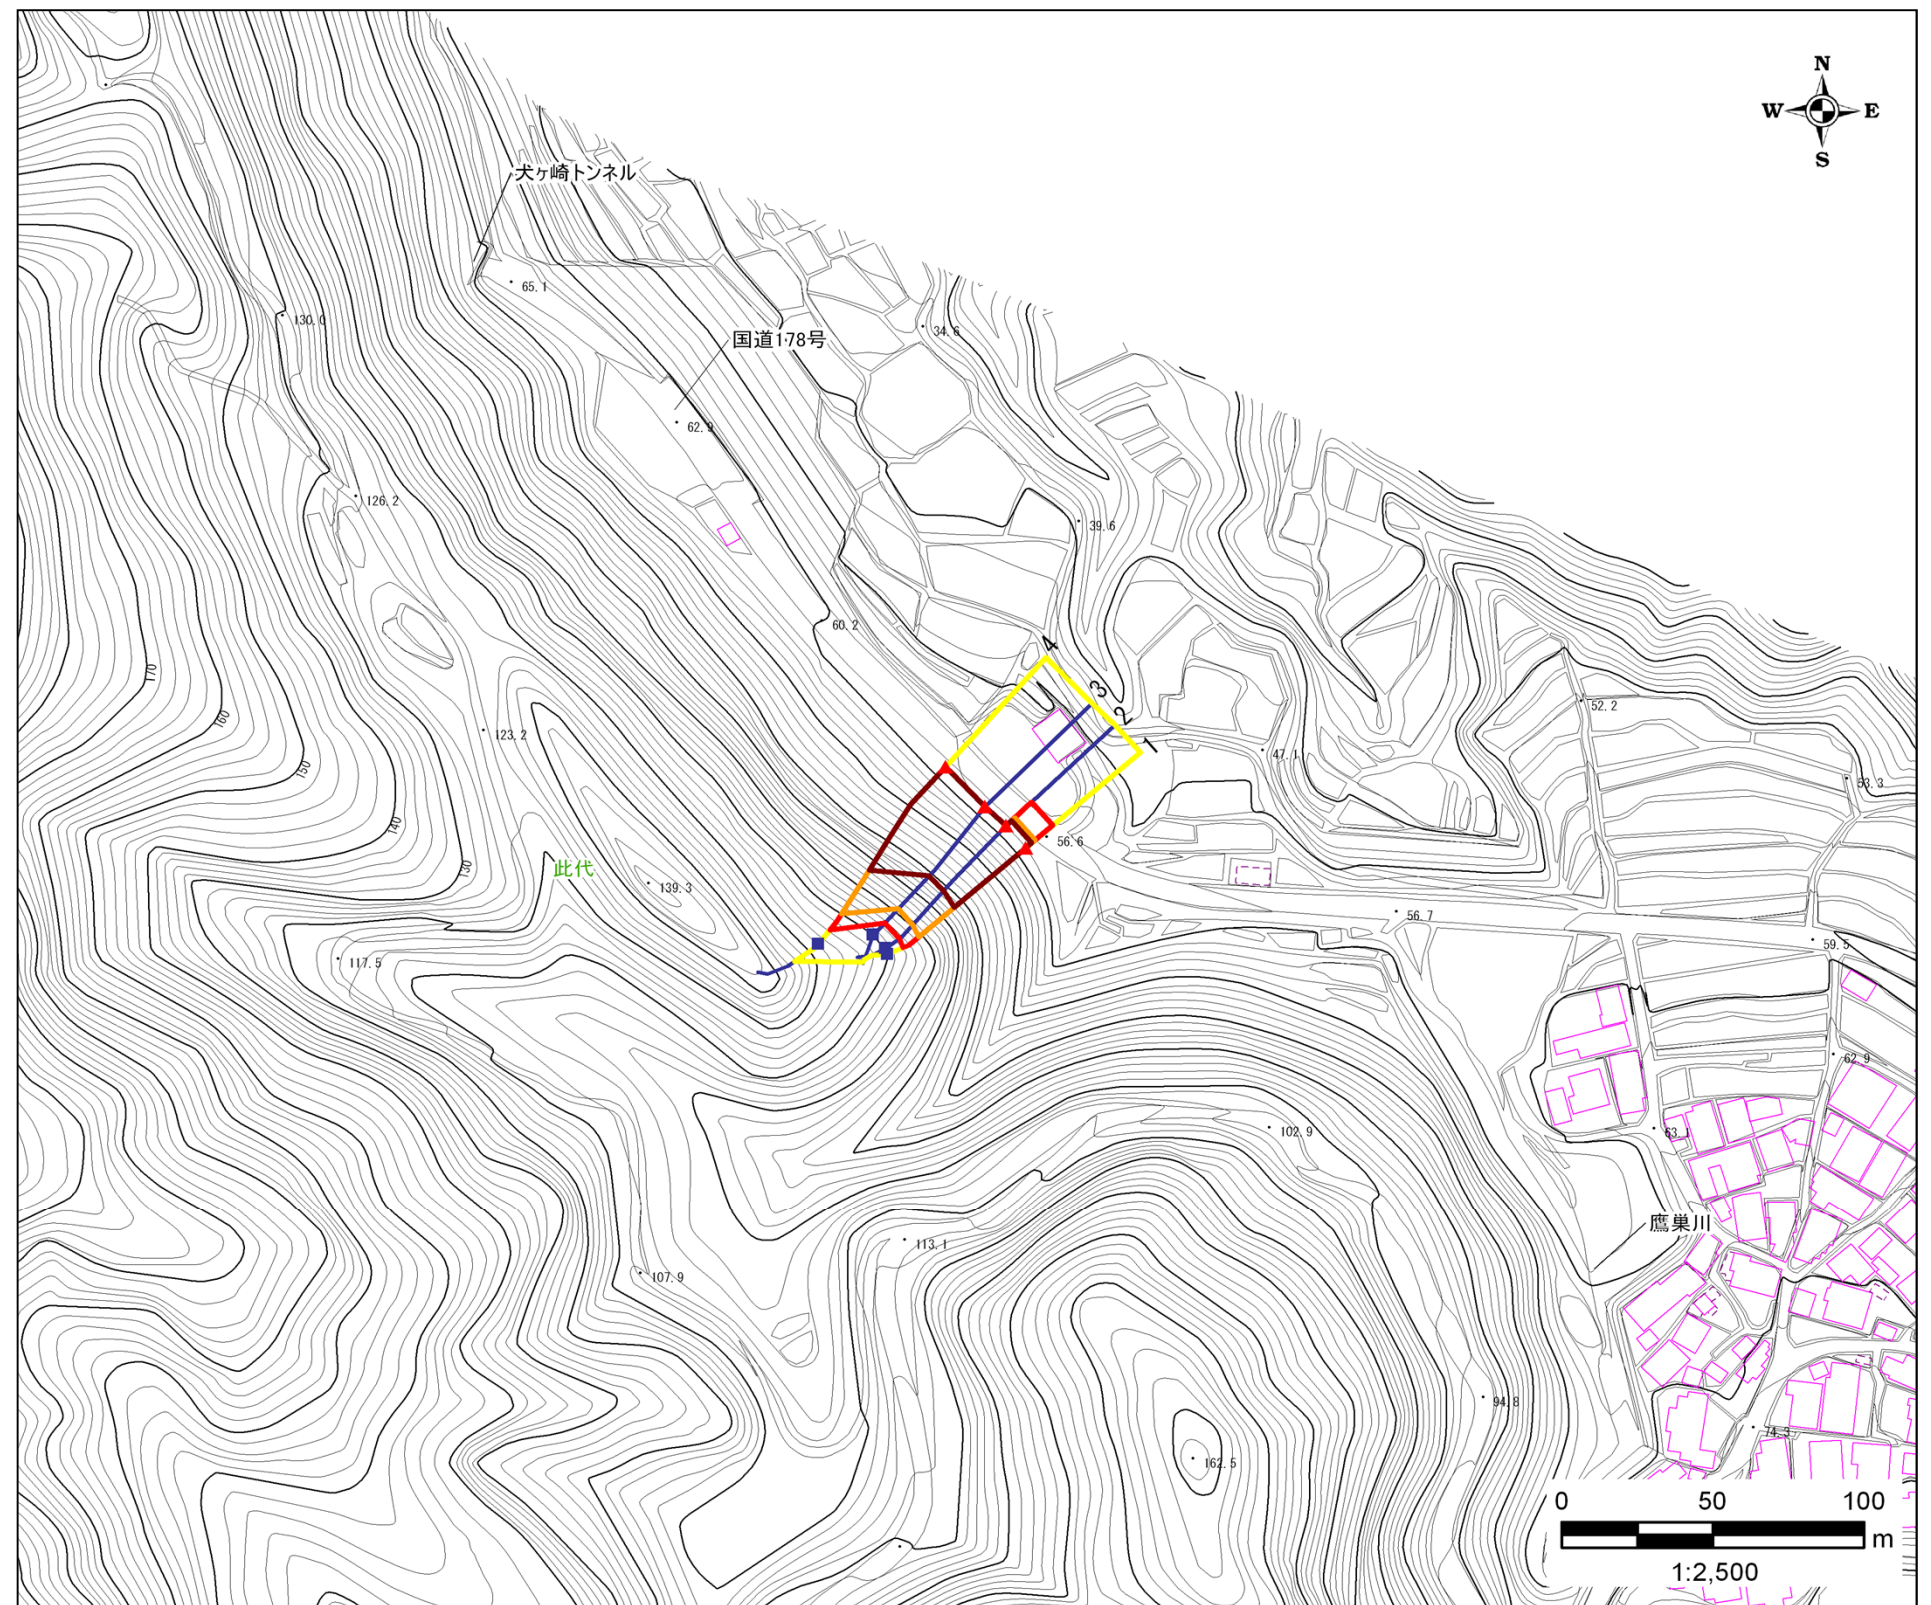
土砂災害警戒区域・土砂災害特別警戒区域 区域図

| 自然現象の種類 | 急傾斜地の崩壊 |

| 移動による力の最大値(kN/m <sup>2</sup> ) | 165.8 |
| 移動高の最大(m) | 1.0 |
| 堆積による力の最大値(kN/m <sup>2</sup> ) | 21.8 |
| 堆積高の最大(m) | 4.3 |

| 土砂災害特別警戒区域 | 土石等の(移動)高さが1m以下の場合、土石等の移動による力が100kN/m <sup>2</sup> を超える区域 | <input type="checkbox"/> |
| | 土石等の堆積の高さが3mを超える区域 | <input type="checkbox"/> |
