土砂災害警戒区域・土砂災害特別警戒区域 位置図

自然現象の種類	急傾斜地の崩壊
区域番号	ろ1009-5
区域名	此代E
所在地	京都府京丹後市丹後町此代地区

土砂災害警戒区域・土砂災害特別警戒区域 区域図

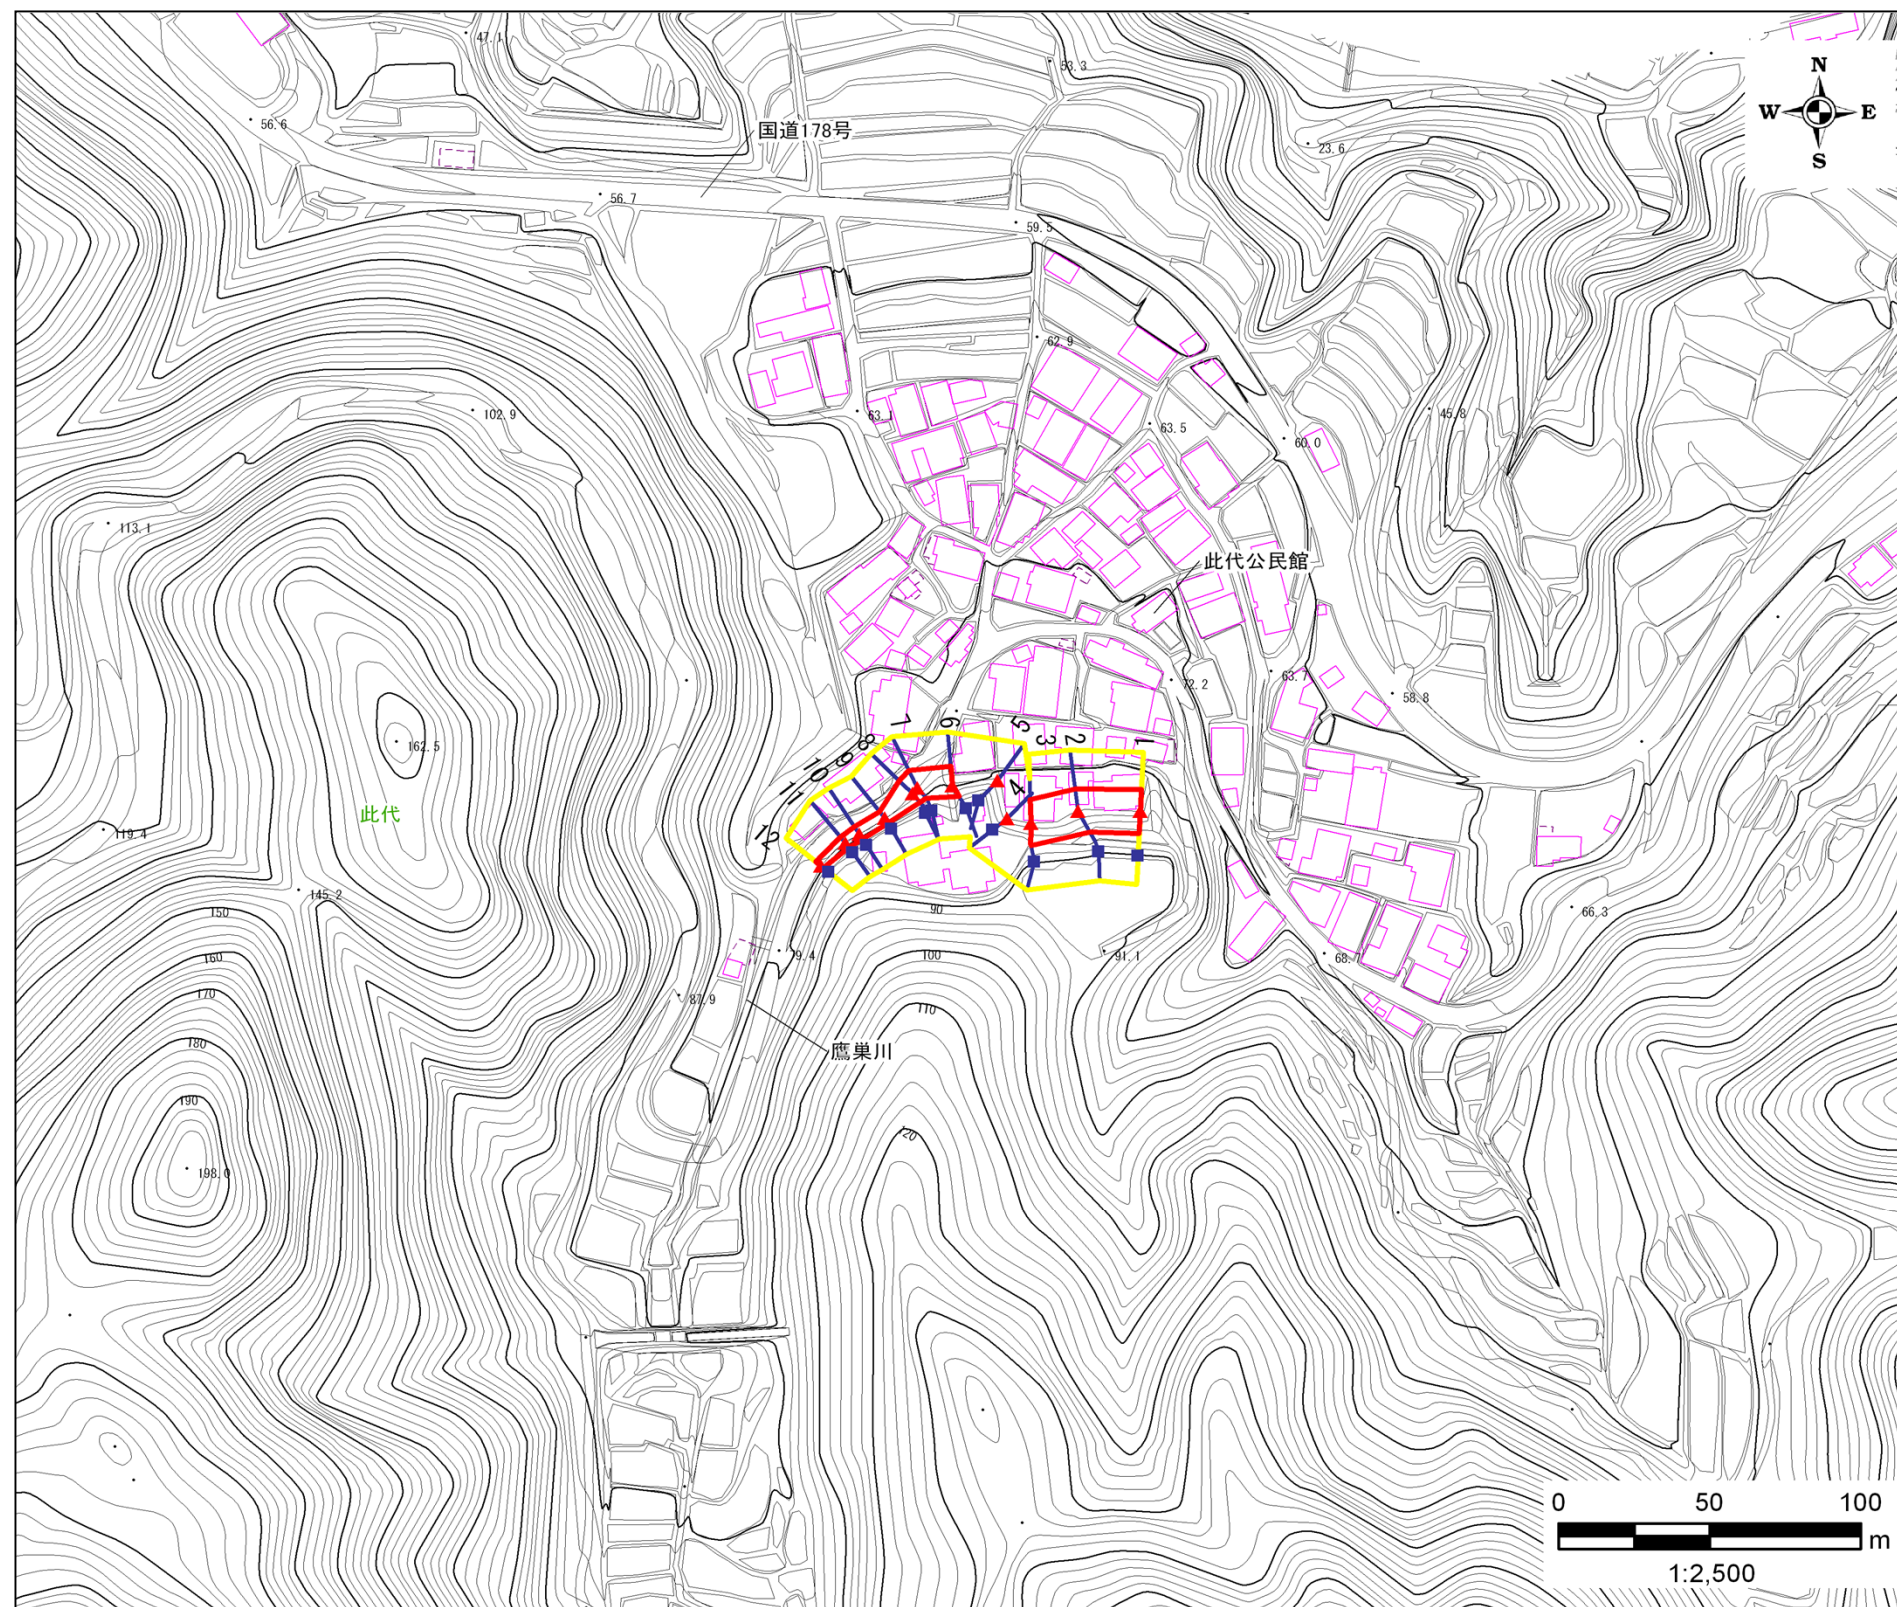
移動による力の最大値(kN/m <sup>2</sup> )	99.1
移動高の最大(m)	1.0
堆積による力の最大値(kN/m <sup>2</sup> )	14.0
堆積高の最大(m)	2.8

土砂災害警戒区域		
土砂災害特別警戒区域	土石等の(移動)高さが1m以下の場合、土石等の移動による力が100kN/m <sup>2</sup> を超える区域	
	土石等の堆積の高さが3mを超える区域	
	それ以外の区域
