土砂災害警戒区域・土砂災害特別警戒区域 位置図

自然現象の種類	急傾斜地の崩壊
区域番号	め1182-2
区域名	久田美17
所在地	京都府舞鶴市久田美

土砂災害警戒区域・土砂災害特別警戒区域 区域図(1/2)

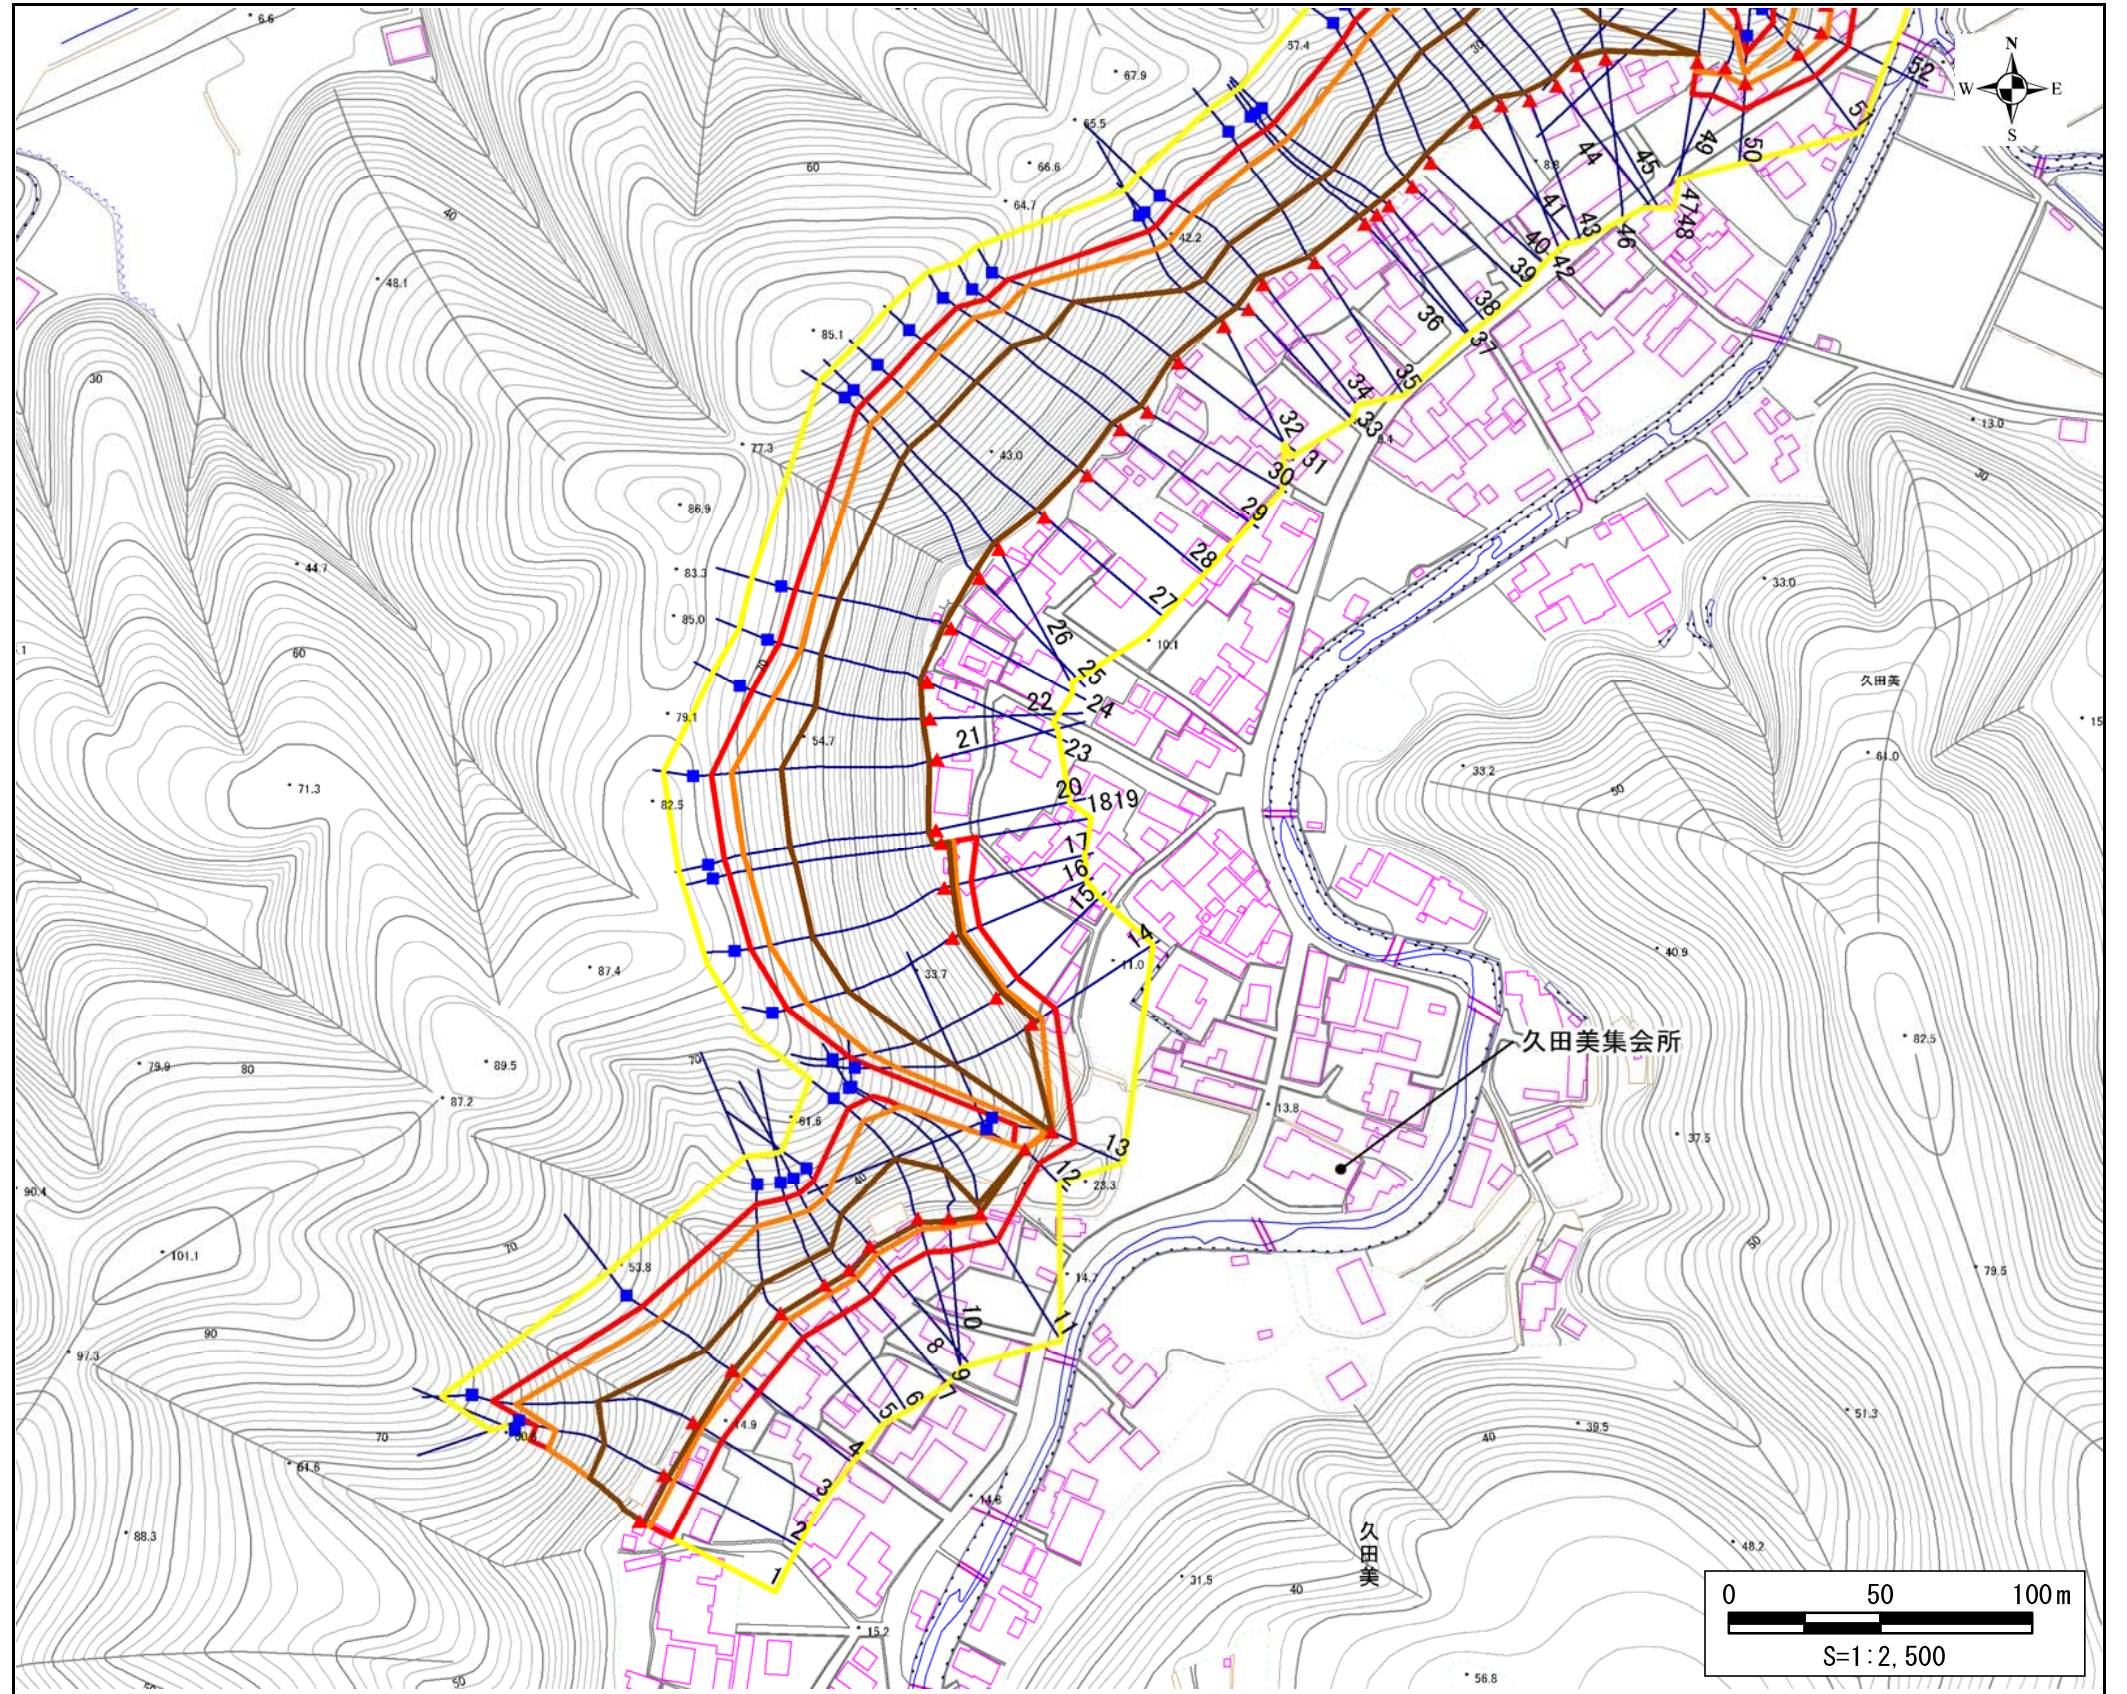
土砂災害警戒区域		
土砂災害 特別警戒 区域	土石等の(移動)高さが1m以下の場合 土石等の移動による力が100kN/m ² を超える区域	
	土石等の堆積の高さが3mを超える区域	
	それ以外の区域

移動による力の最大値 (kN/m ²)	167.3
移動高の最大(m)	1.0
堆積による力の最大値 (kN/m ²)	23.6
堆積高の最大(m)	4.7

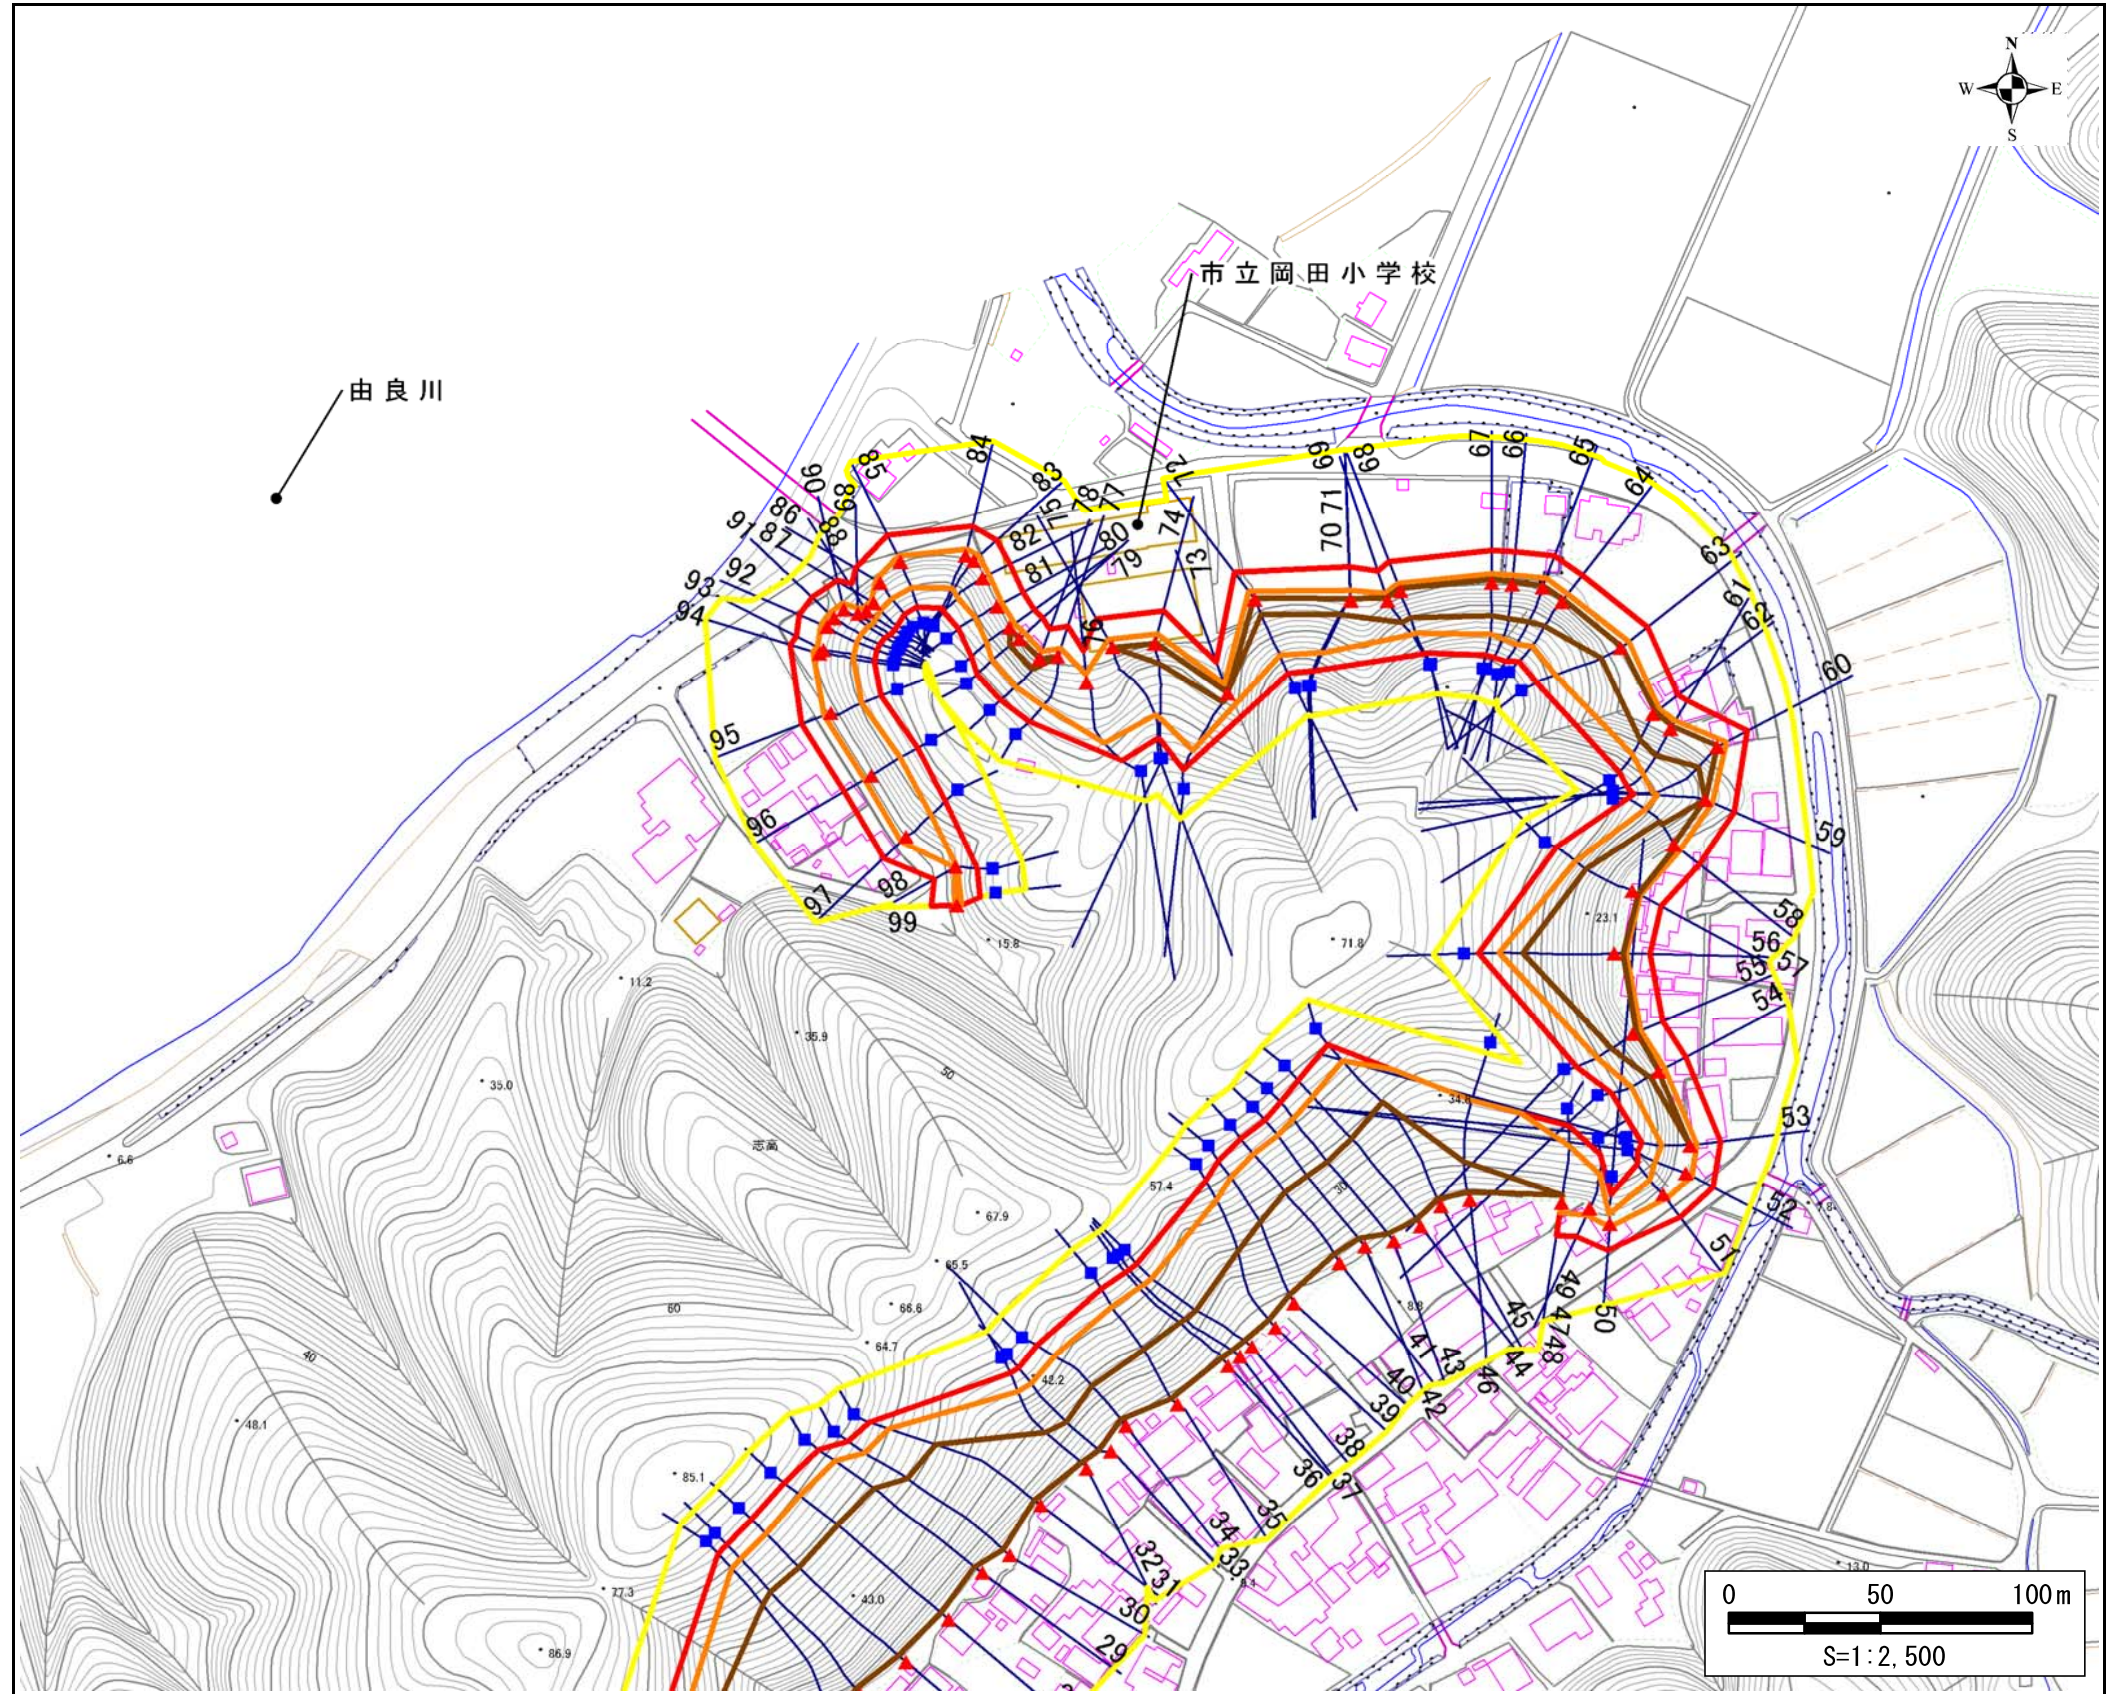
土砂災害警戒区域・土砂災害特別警戒区域 区域図(2/2)

土砂災害警戒区域	
土砂災害特別警戒区域	
それ以外の区域

移動による力の最大値 (kN/m ²)	167.3
移動高の最大(m)	1.0
堆積による力の最大値 (kN/m ²)	23.6
堆積高の最大(m)	4.7
