土砂災害警戒区域・土砂災害特別警戒区域 位置図

自然現象の種類	急傾斜地の崩壊
区域番号	そ1013
区域名	上ノ垣内
所在地	京都府木津川市加茂町例幣地区

土砂災害警戒区域・土砂災害特別警戒区域 区域図

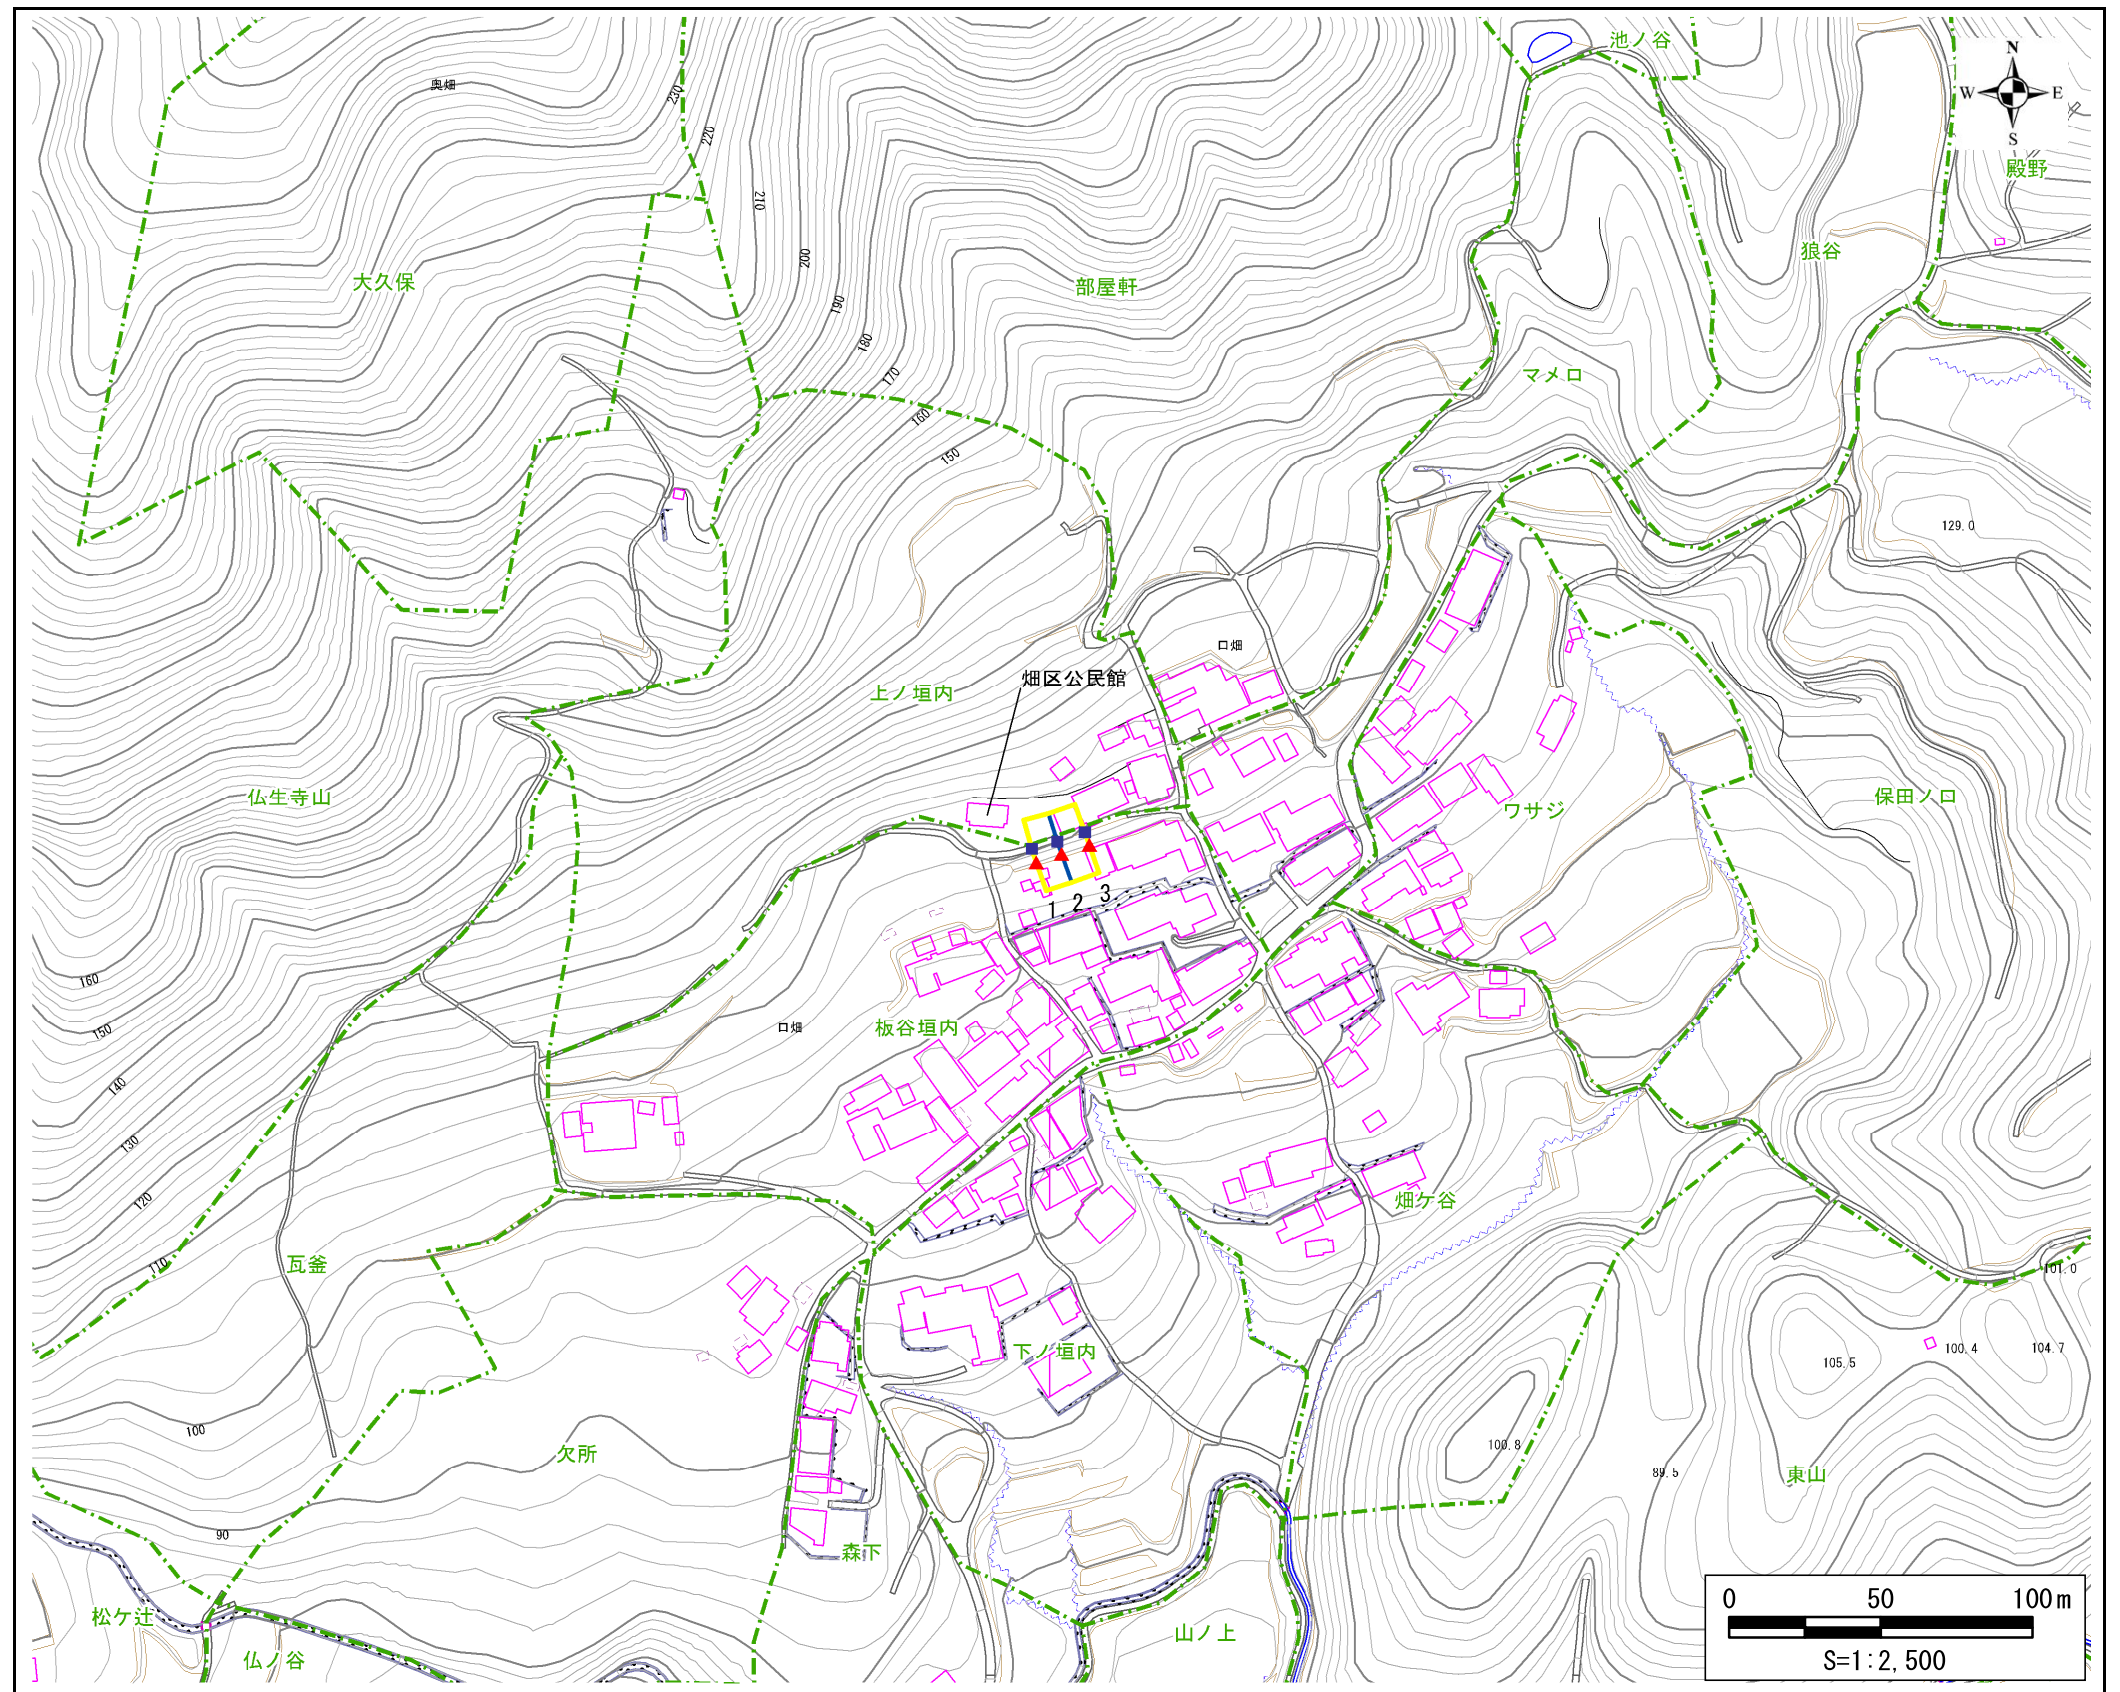
土砂災害警戒区域		
土砂災害特別警戒区域	土石等の（移動）高さが1m以下の場合 土石等の移動による力が100kN/m ² を超える区域	
	土石等の堆積の高さが3mを超える区域	
	それ以外の区域

移動による力の最大値 (kN/m ²)	0.0
移動高の最大 (m)	1.0
堆積による力の最大値 (kN/m ²)	0.0
堆積高の最大 (m)	0.0
