土砂災害警戒区域・土砂災害特別警戒区域 位置図

自然現象の種類	急傾斜地の崩壊
区域番号	つ1018-3
区域名	大路C
所在地	京都府相楽郡精華町北稲八間地区

土砂災害警戒区域・土砂災害特別警戒区域 区域図

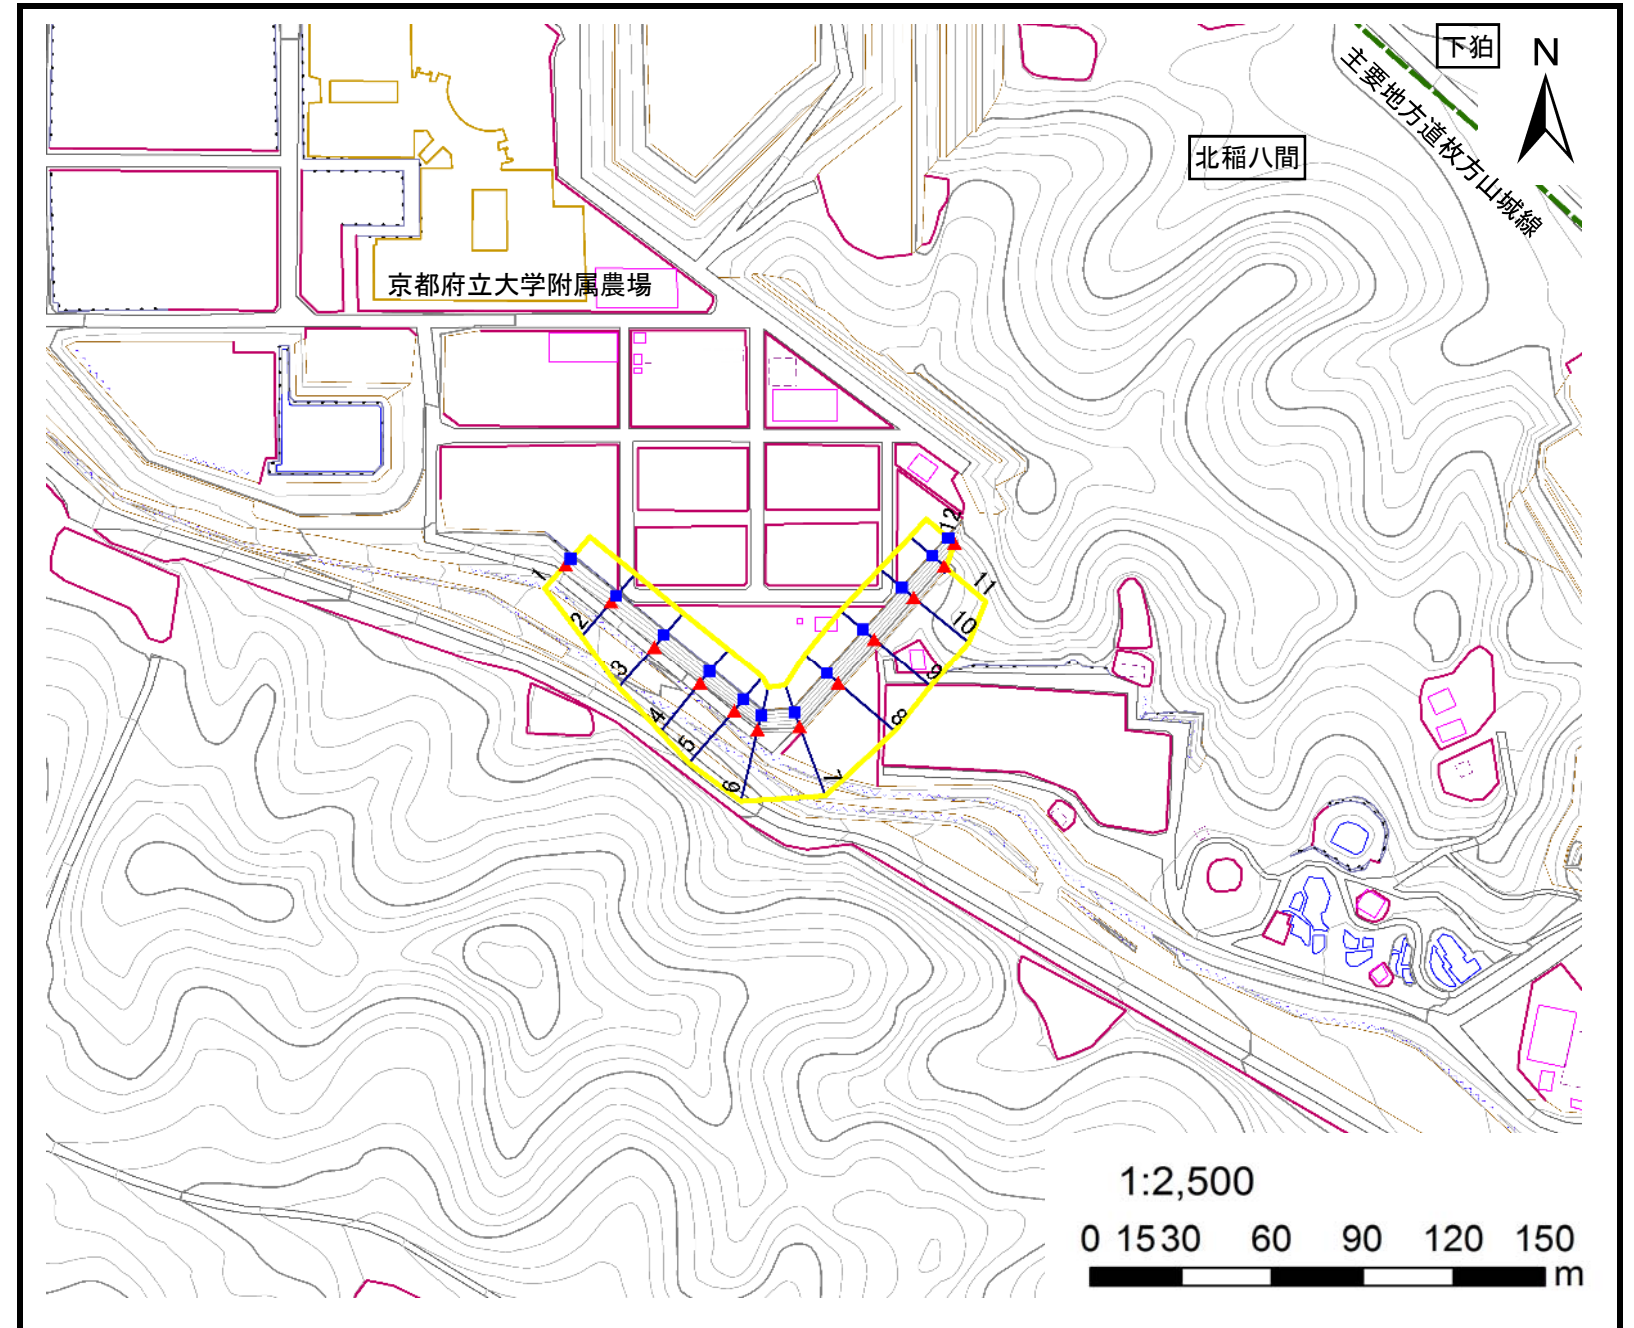
土砂災害警戒区域		
土砂災害特別警戒区域	土石等の(移動)高さが1m以下の場合、土石等の移動による力が100kN/m ² を超える区域	
	土石等の堆積の高さが3mを超える区域	
	それ以外の区域

: 斜面下端
	: 斜面上端

移動による力の最大値(kN/m ²)	-
移動高の最大(m)	1.0
堆積による力の最大値(kN/m ²)	-
堆積高の最大(m)	-
