土砂災害警戒区域・土砂災害特別警戒区域 区域図

自然現象の種類	急傾斜地の崩壊
区域番号	そ2013-3
区域名	東谷C
所在地	木津川市加茂町東小上 地区

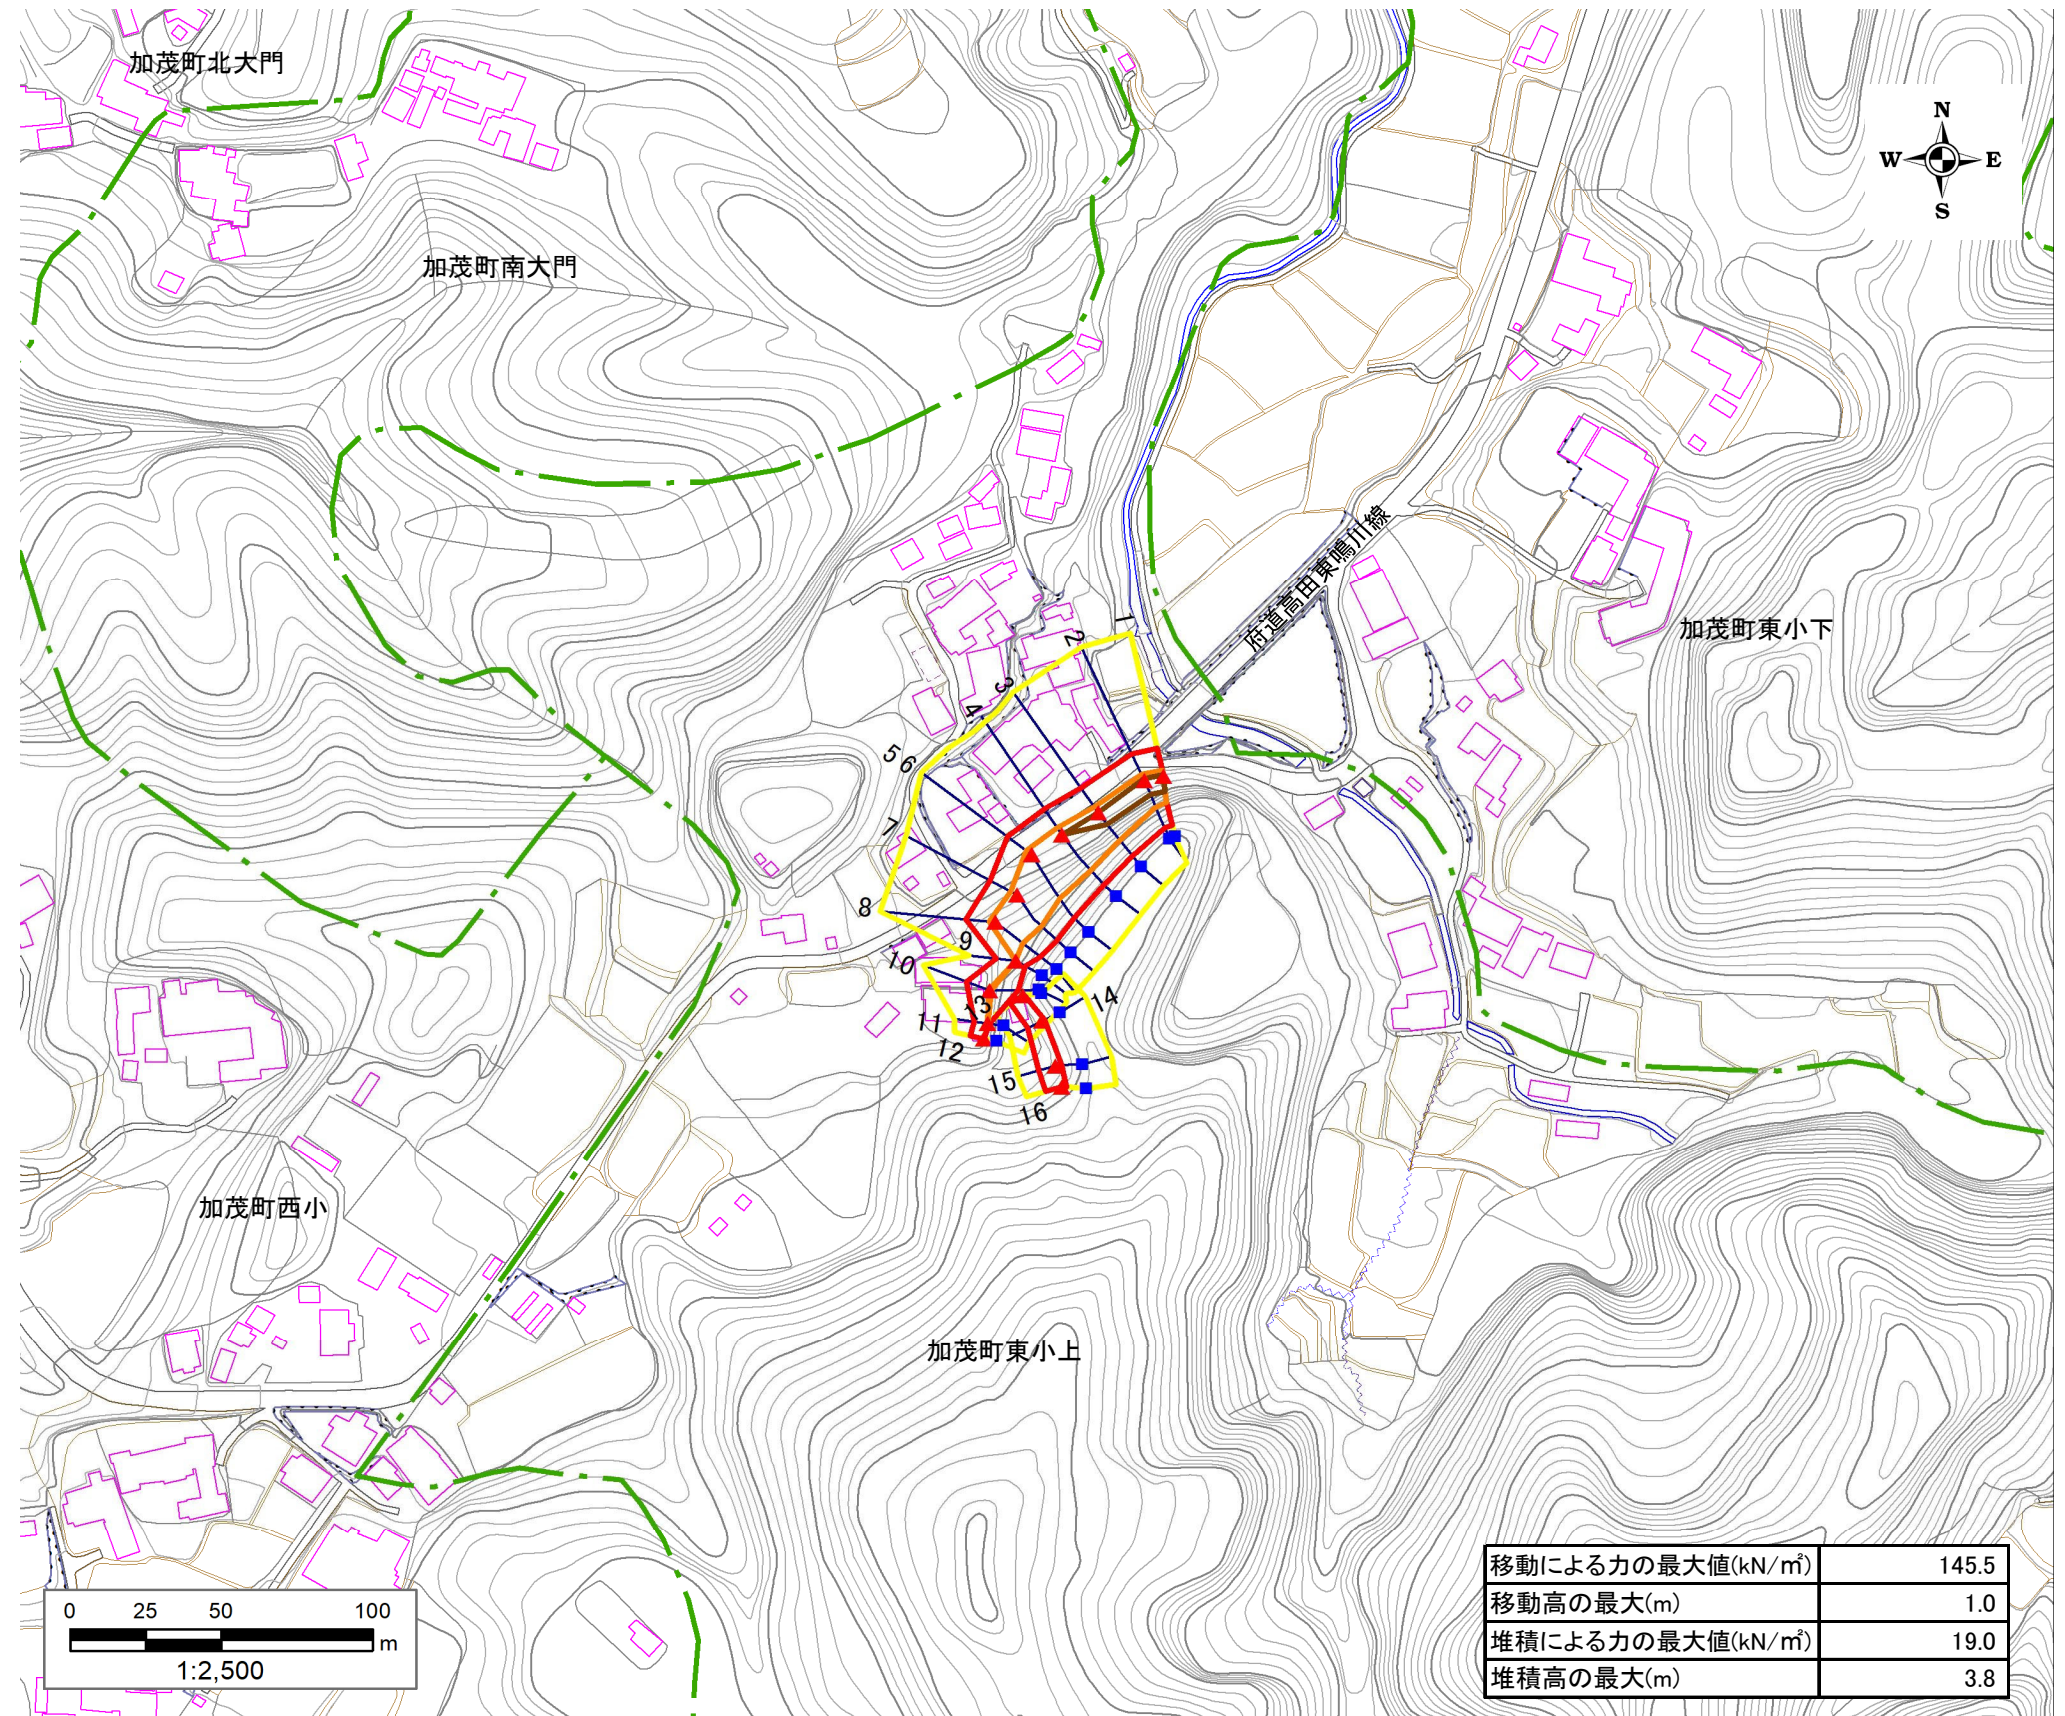
土砂災害警戒区域		
土砂災害特別警戒区域	土石等の(移動)高さが1m以下の場合、 土石等の移動による力が100kN/m <sup>2</sup> を超える区域	
	土石等の堆積の高さが3mを超える区域	
	それ以外の区域

移動による力の最大値(kN/m <sup>2</sup> )	145.5
移動高の最大(m)	1.0
堆積による力の最大値(kN/m <sup>2</sup> )	19.0
堆積高の最大(m)	3.8
