土砂災害警戒区域・土砂災害特別警戒区域 区域図

自然現象の種類	急傾斜地の崩壊
区域番号	新そ3026-1
区域名	アヤゴA
所在地	木津川市加茂町大畑 地区

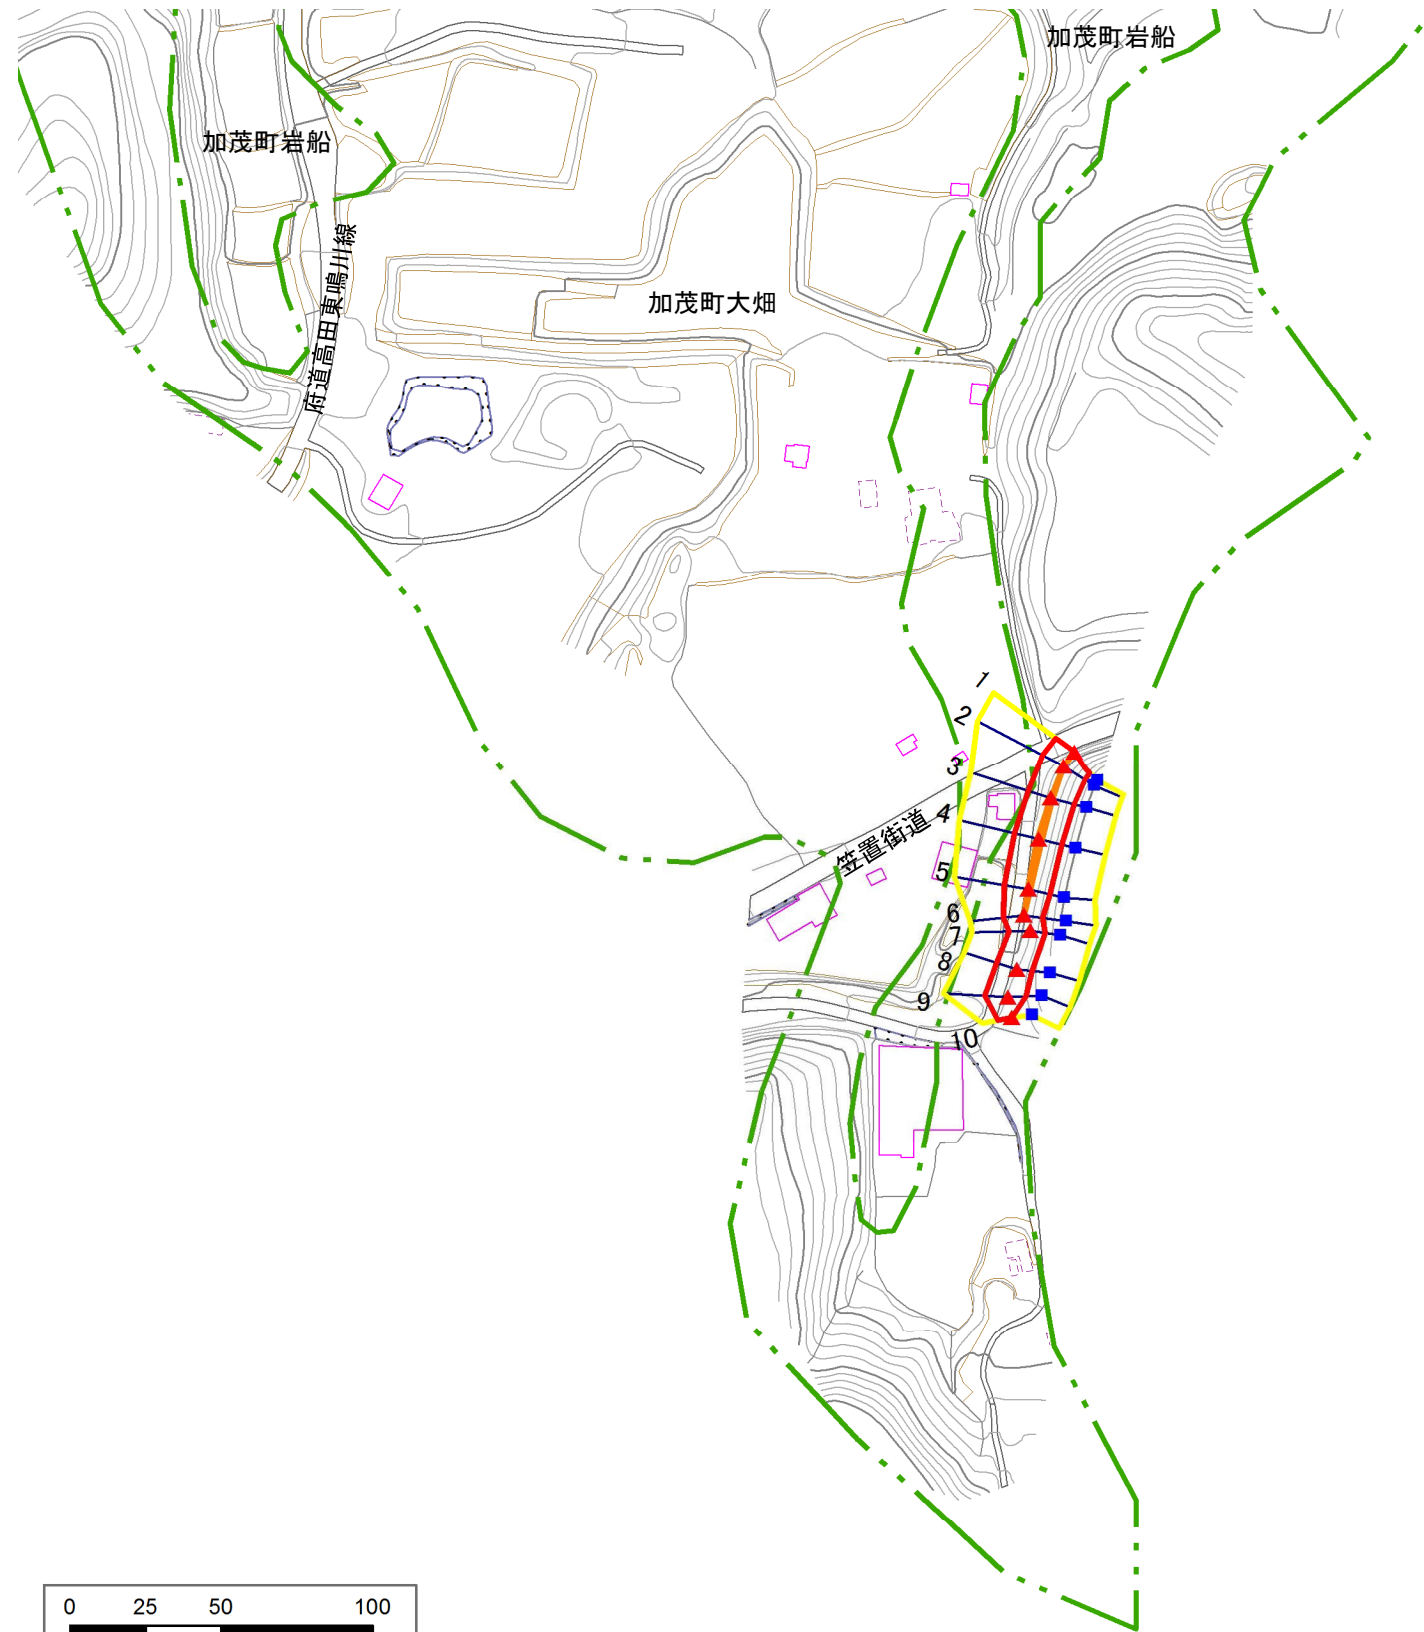
土砂災害警戒区域		
土砂災害特別警戒区域	土石等の(移動)高さが1m以下の場合、 土石等の移動による力が100kN/m <sup>2</sup> を超える区域	
	土石等の堆積の高さが3mを超える区域	
	それ以外の区域

移動による力の最大値(kN/m <sup>2</sup> )	106.0
移動高の最大(m)	1.0
堆積による力の最大値(kN/m <sup>2</sup> )	15.2
堆積高の最大(m)	3.0
