土砂災害警戒区域・土砂災害特別警戒区域 位置図

自然現象の種類	急傾斜地の崩壊
区域番号	る2013-2
区域名	上常吉J
所在地	京都府京丹後市大宮町上常吉地区

土砂災害警戒区域・土砂災害特別警戒区域 区域図

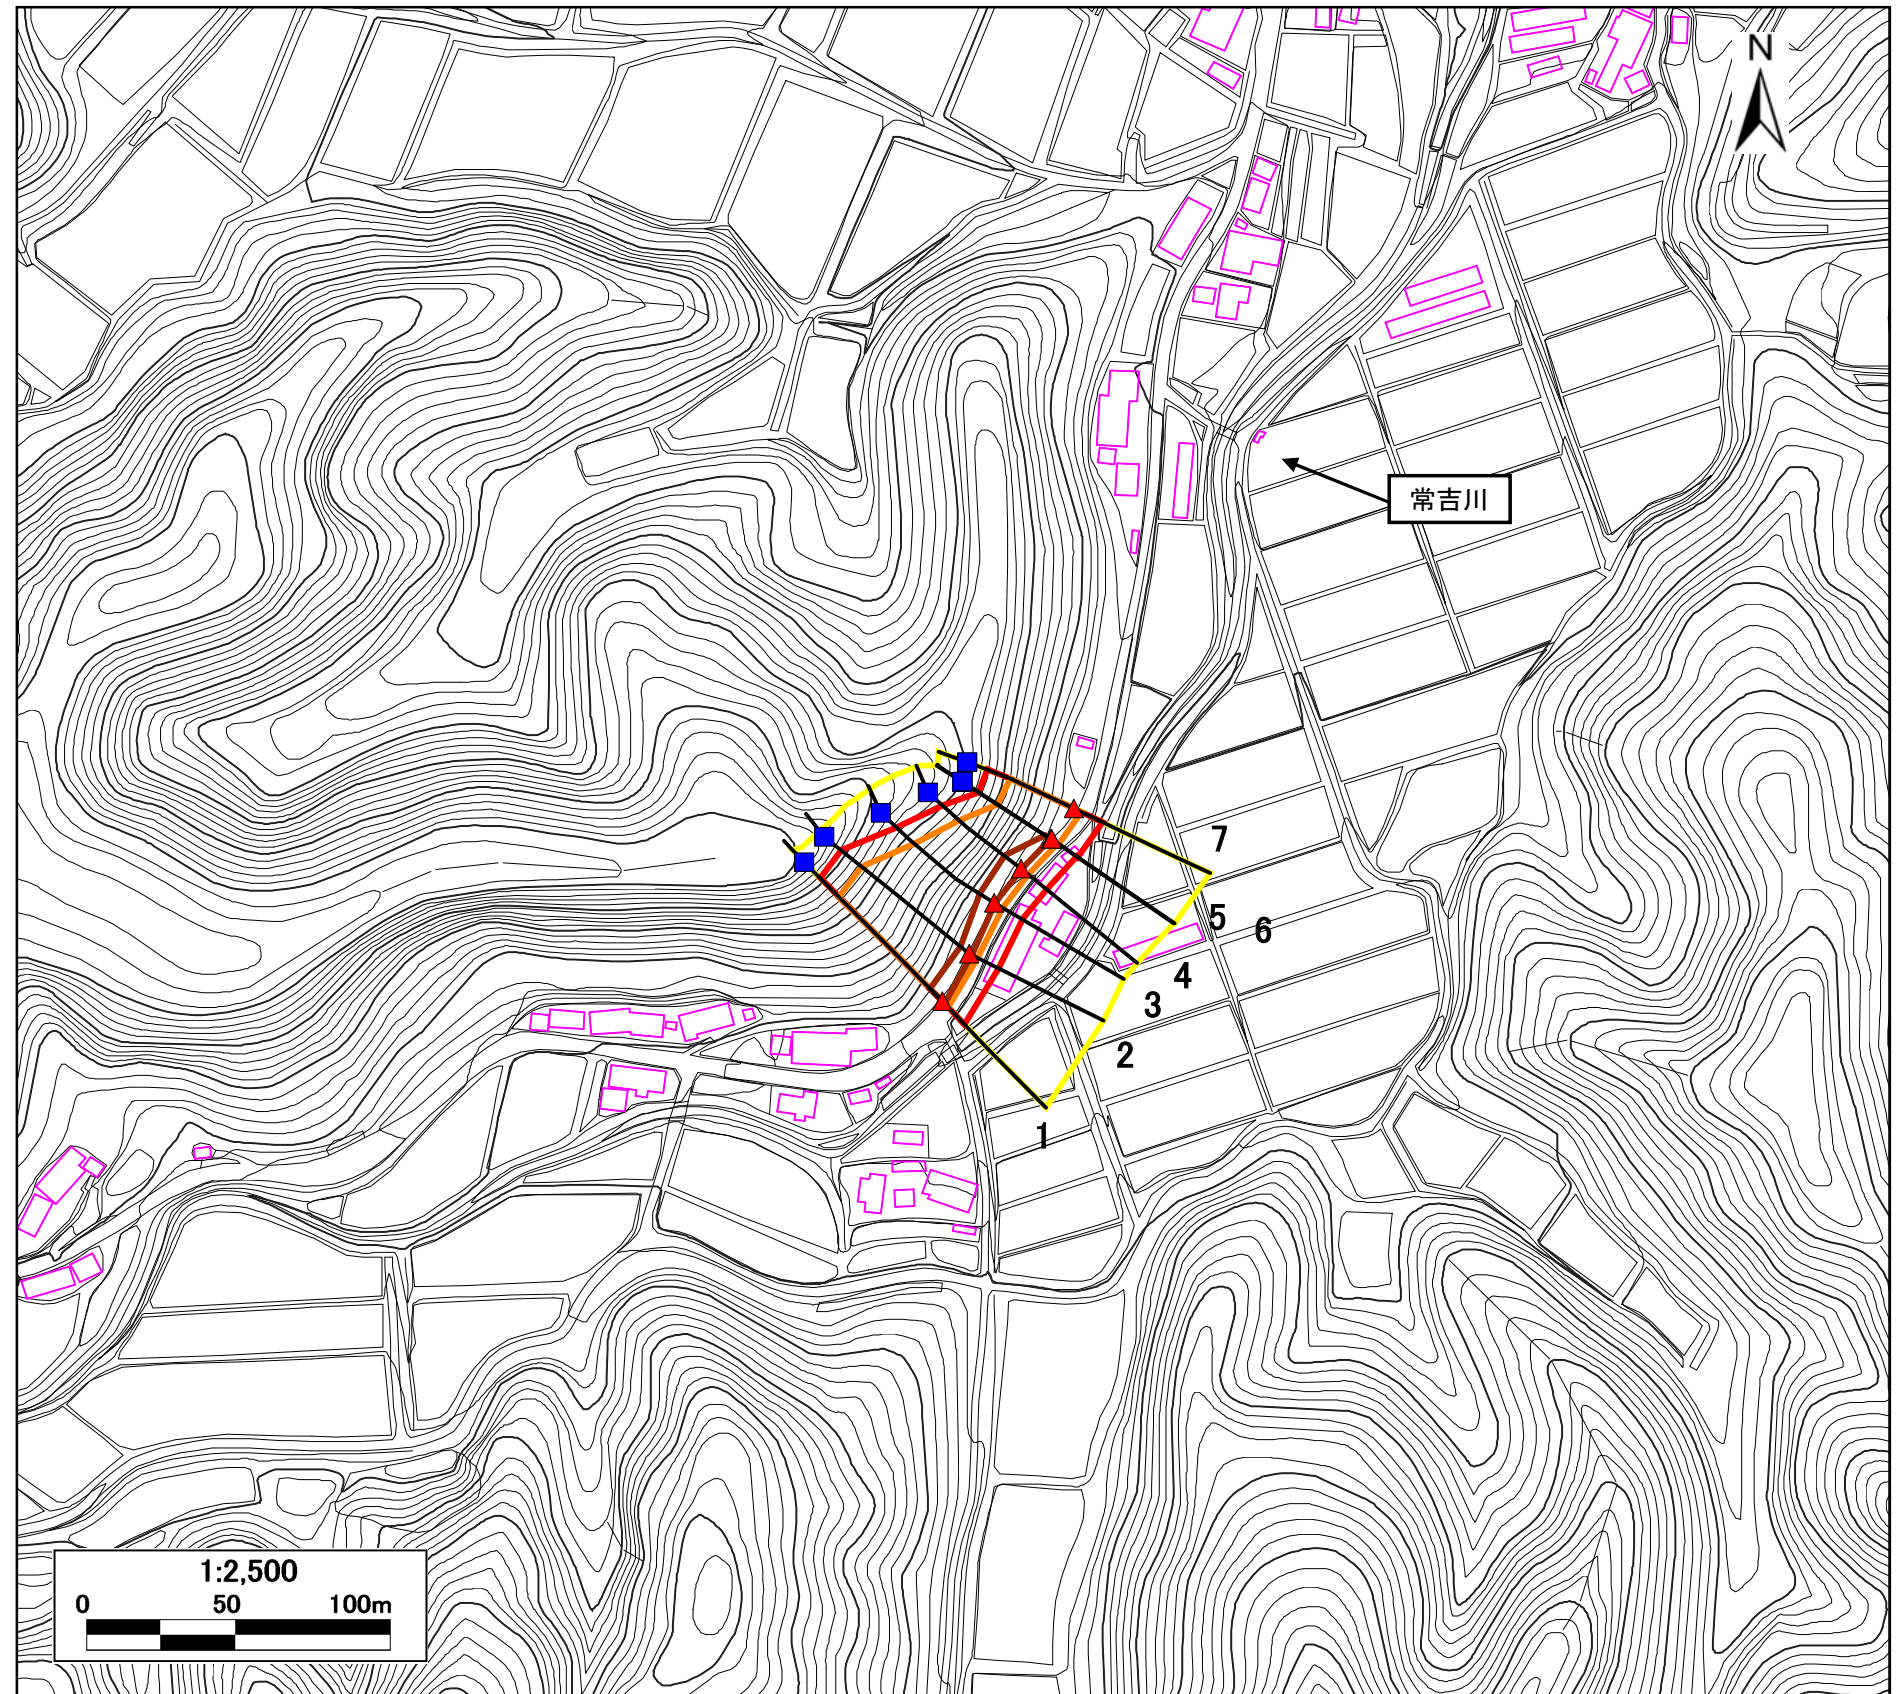
土砂災害警戒区域		
土砂災害特別警戒区域	土石等の（移動）高さが1m以下の場合、土石等の移動による力が100kN/mを超える区域	
	土石等の堆積の高さが3mを超える区域	
	それ以外の区域

移動による力の最大値 (kN/m ²)	150.2
移動高の最大(m)	1.0
堆積による力の最大値 (kN/m ²)	17.5
堆積高の最大(m)	3.5
