土砂災害警戒区域・土砂災害特別警戒区域 位置図

自然現象の種類	急傾斜地の崩壊
区域番号	る1019
区域名	上常吉L
所在地	京都府京丹後市大宮町上常吉地区

土砂災害警戒区域・土砂災害特別警戒区域 区域図

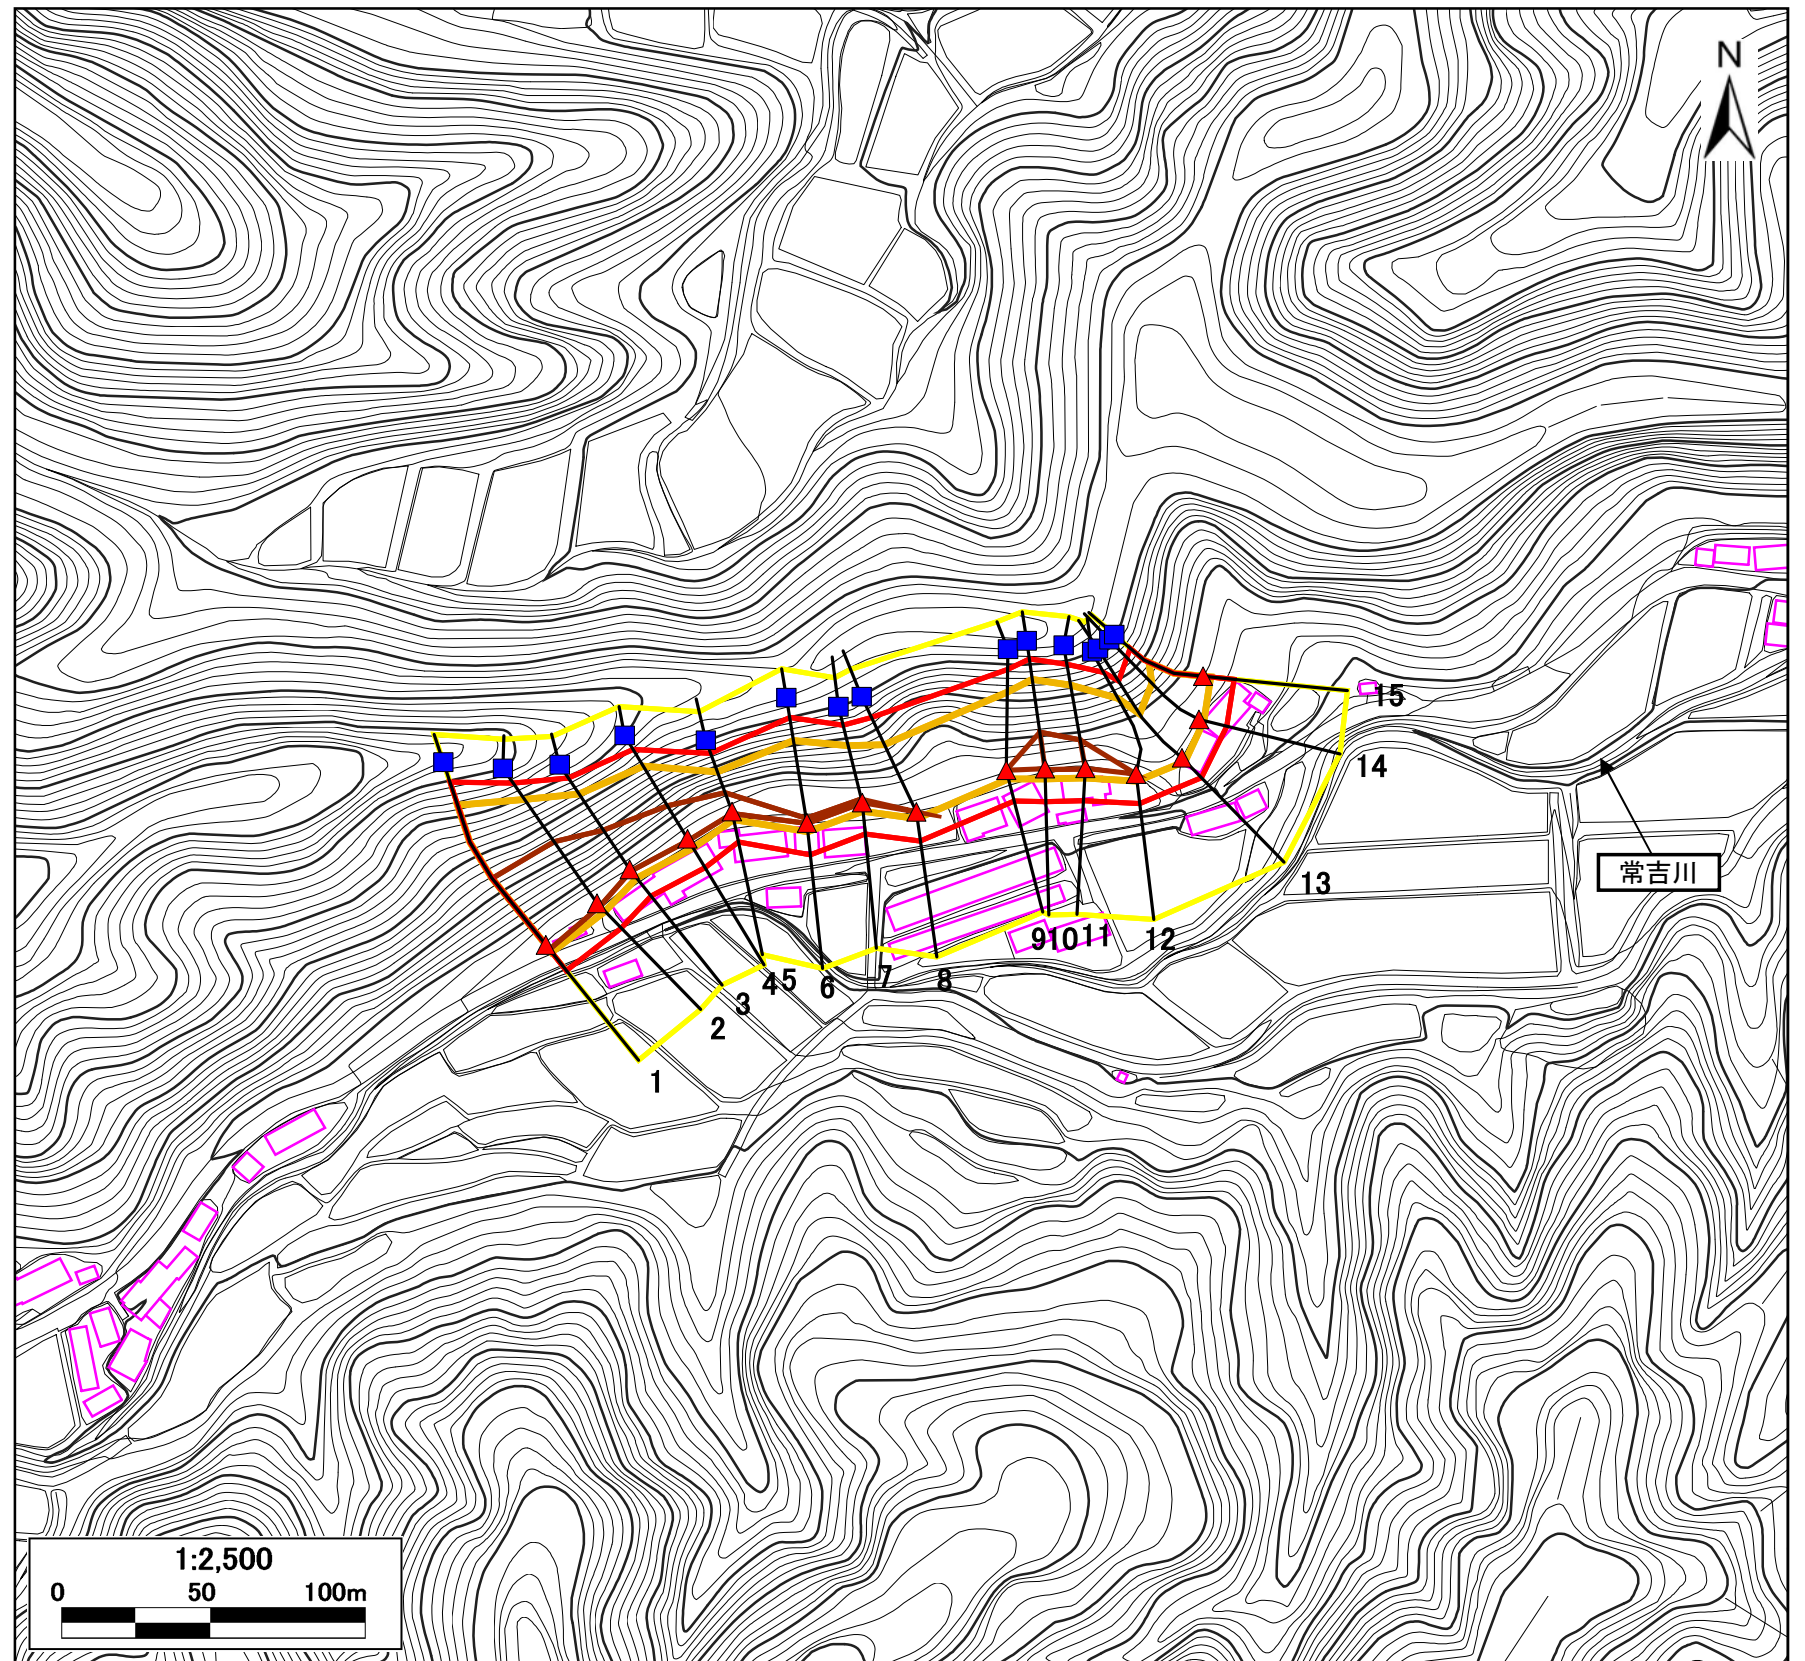
土砂災害警戒区域		
土砂災害特別警戒区域	土石等の(移動)高さが1m以下の場合、土石等の移動による力が100kN/m <sup>2</sup> を超える区域	
	土石等の堆積の高さが3mを超える区域	
	それ以外の区域

移動による力の最大値(kN/m <sup>2</sup> )	162.7
移動高の最大(m)	1.0
堆積による力の最大値(kN/m <sup>2</sup> )	19.5
堆積高の最大(m)	3.9
