土砂災害警戒区域・土砂災害特別警戒区域 位置図

自然現象の種類	急傾斜地の崩壊
区域番号	る2015
区域名	上常吉M
所在地	京都府京丹後市大宮町上常吉地区

土砂災害警戒区域・土砂災害特別警戒区域 区域図

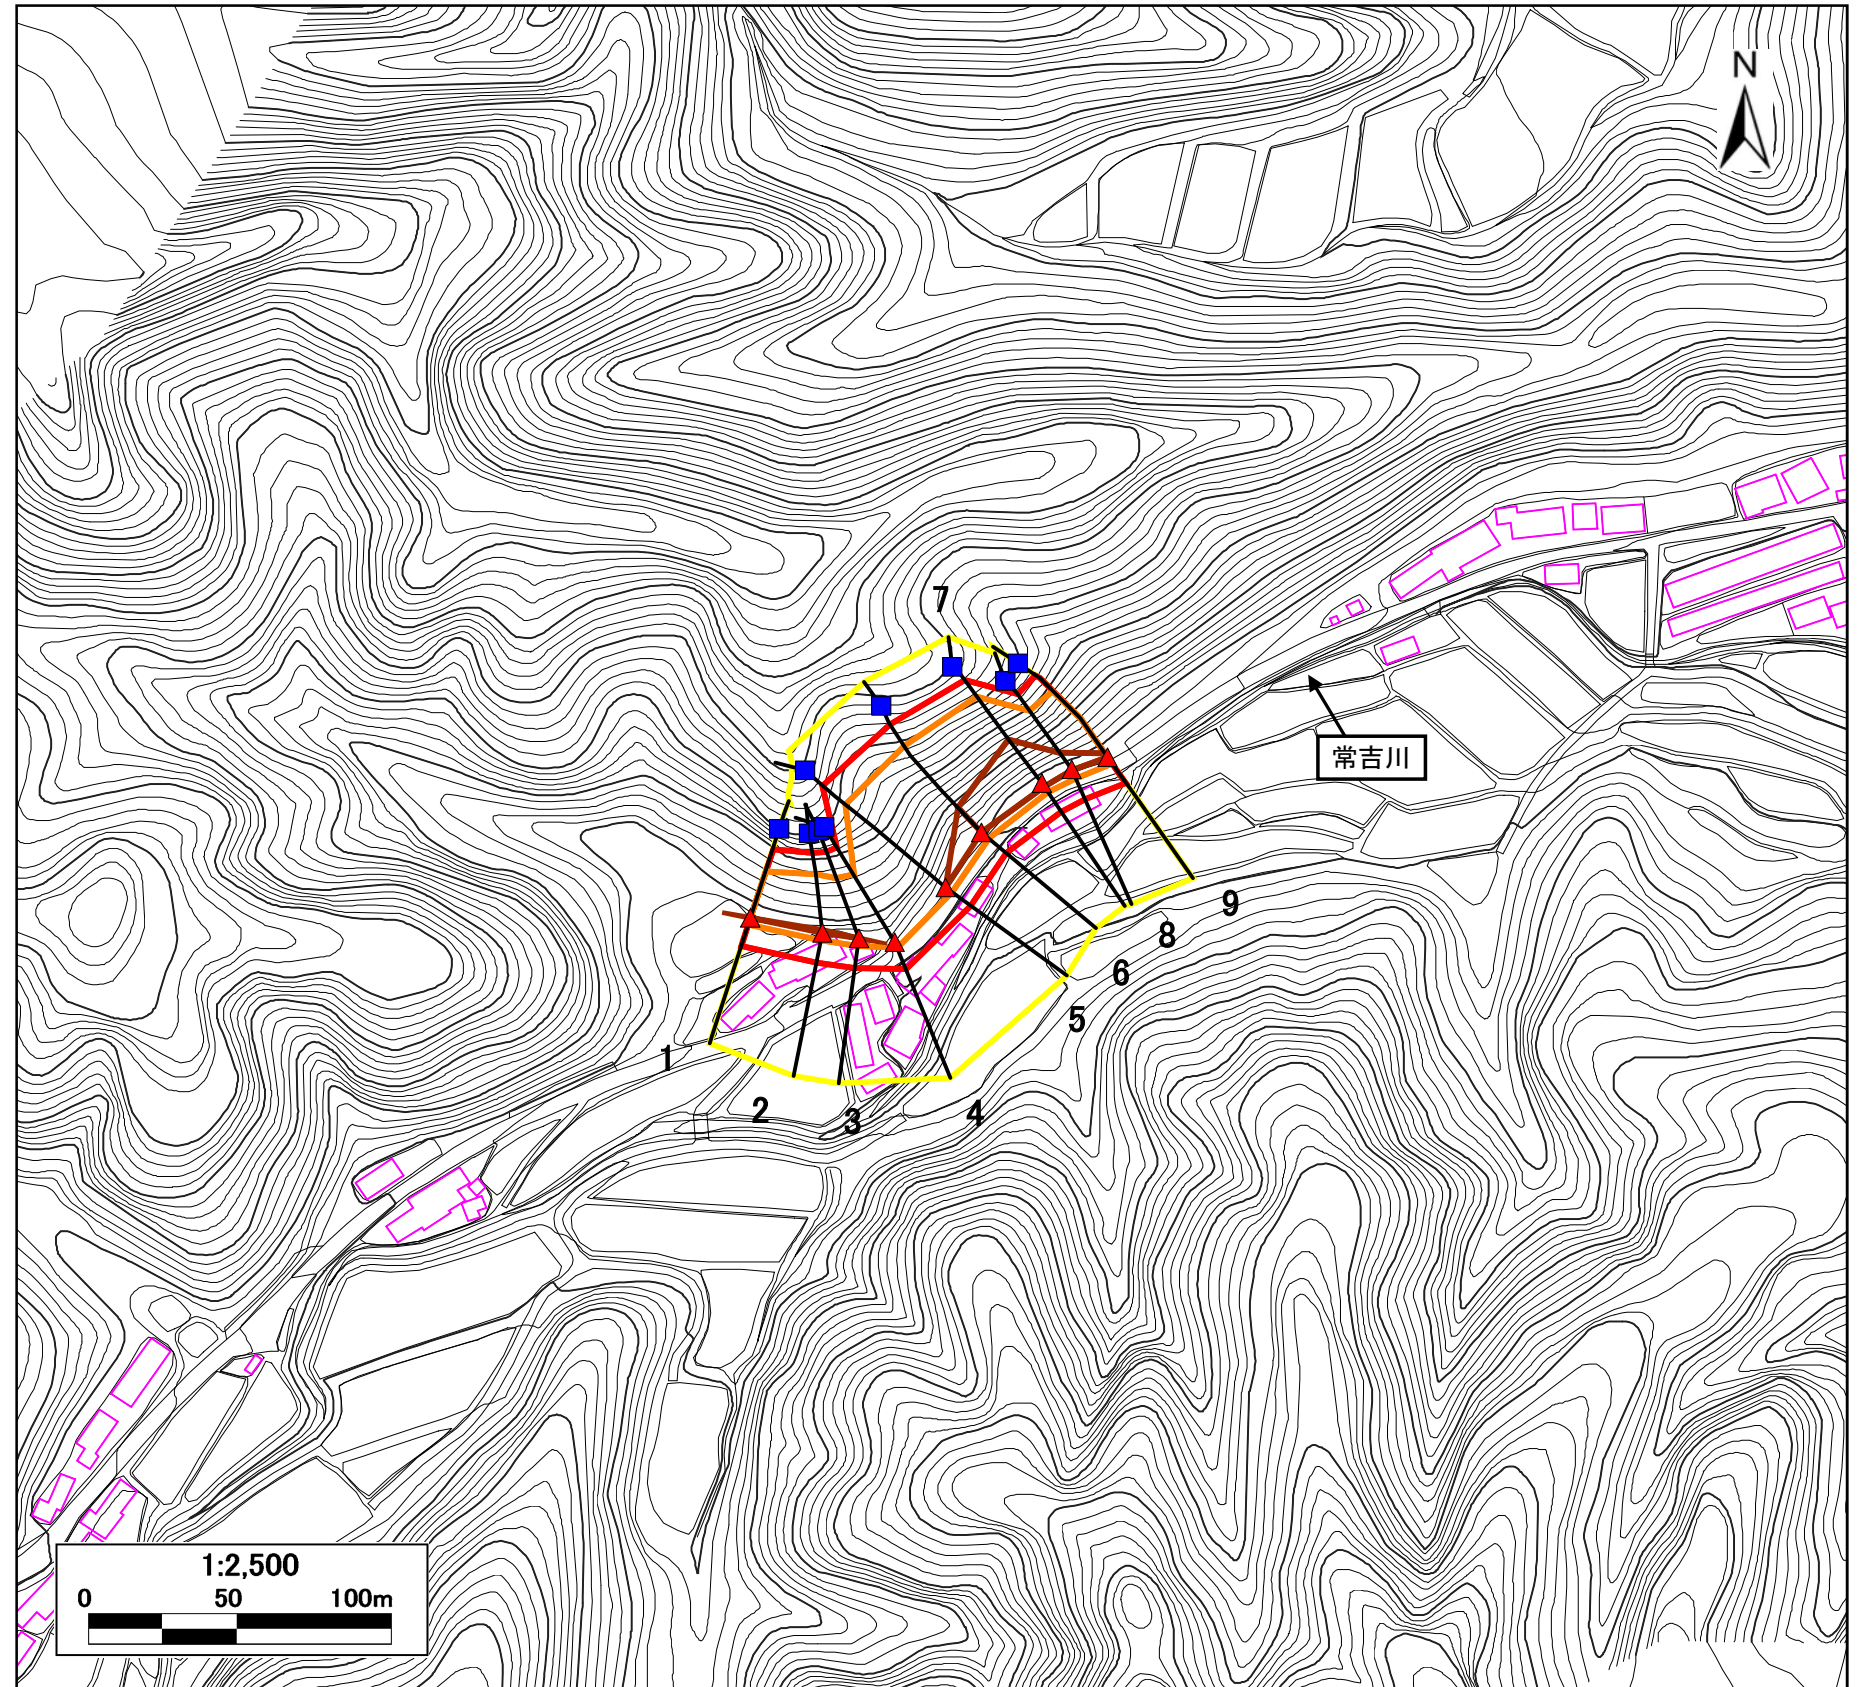
土砂災害警戒区域		
土砂災害特別警戒区域	土石等の(移動)高さが1m以下の場合、土石等の移動による力が100kN/m <sup>2</sup> を超える区域	
	土石等の堆積の高さが3mを超える区域	
	それ以外の区域

移動による力の最大値(kN/m <sup>2</sup> )	160.1
移動高の最大(m)	1.0
堆積による力の最大値(kN/m <sup>2</sup> )	18.9
堆積高の最大(m)	3.7
