土砂災害警戒区域・土砂災害特別警戒区域 位置図

| 区域名 | 下常吉A |
| 所在地 | 京都府京丹後市大宮町下常吉地区 |

土砂災害警戒区域・土砂災害特別警戒区域 区域図

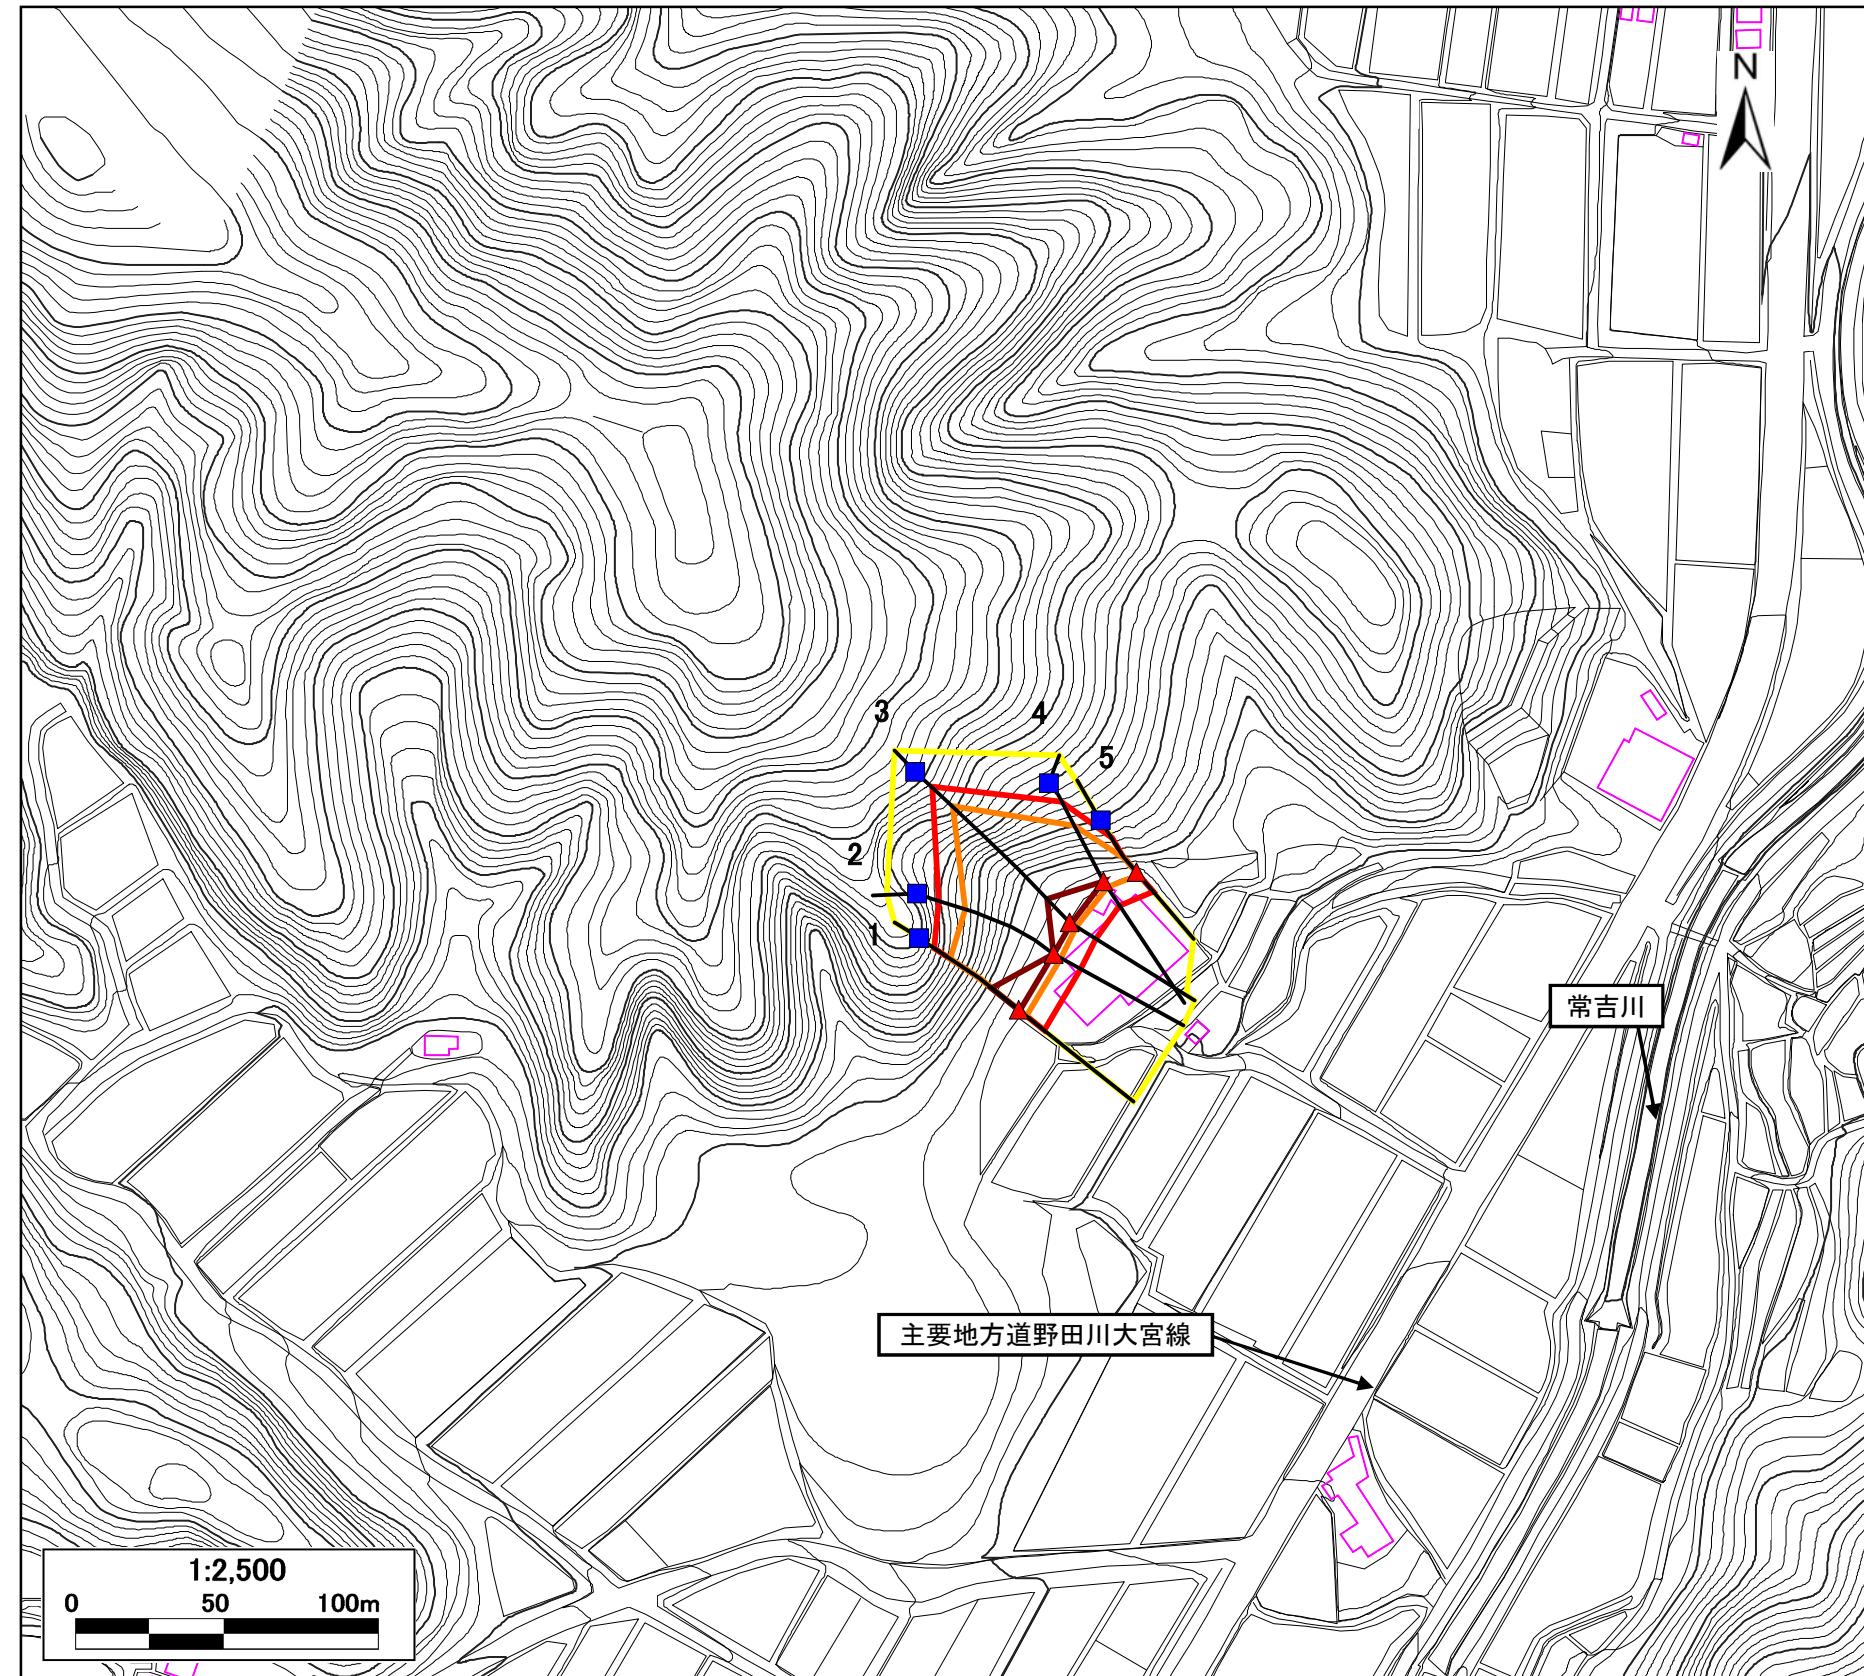
| 自然現象の種類 | 急傾斜地の崩壊 |
| 区域番号 | る1015-2 |

| 土砂災害警戒区域 | <input style="background-color: yellow; width: 100px; height: 20px;" type="text"/> |
| 土石等の(移動)高さが1m以下の場合、土石等の移動による力が100kN/m ² を超える区域 | <input style="background-color: orange; width: 100px; height: 20px;" type="text"/> |
| 土石等の堆積の高さが3mを超える区域 | <input style="background-color: red; width: 100px; height: 20px;" type="text"/> |
| それ以外の区域 | <input style="background-color: red; width: 100px; height: 20px;" type="text"/> |

| 移動による力の最大値(kN/m ²) | 158.2 |
| 移動高の最大(m) | 1.0 |
| 堆積による力の最大値(kN/m ²) | 17.1 |
| 堆積高の最大(m) | 3.4 |
