土砂災害警戒区域・土砂災害特別警戒区域 位置図

自然現象の種類	急傾斜地の崩壊
区域番号	る2008-2
区域名	下常吉E
所在地	京都府京丹後市大宮町下常吉地区

土砂災害警戒区域・土砂災害特別警戒区域 区域図

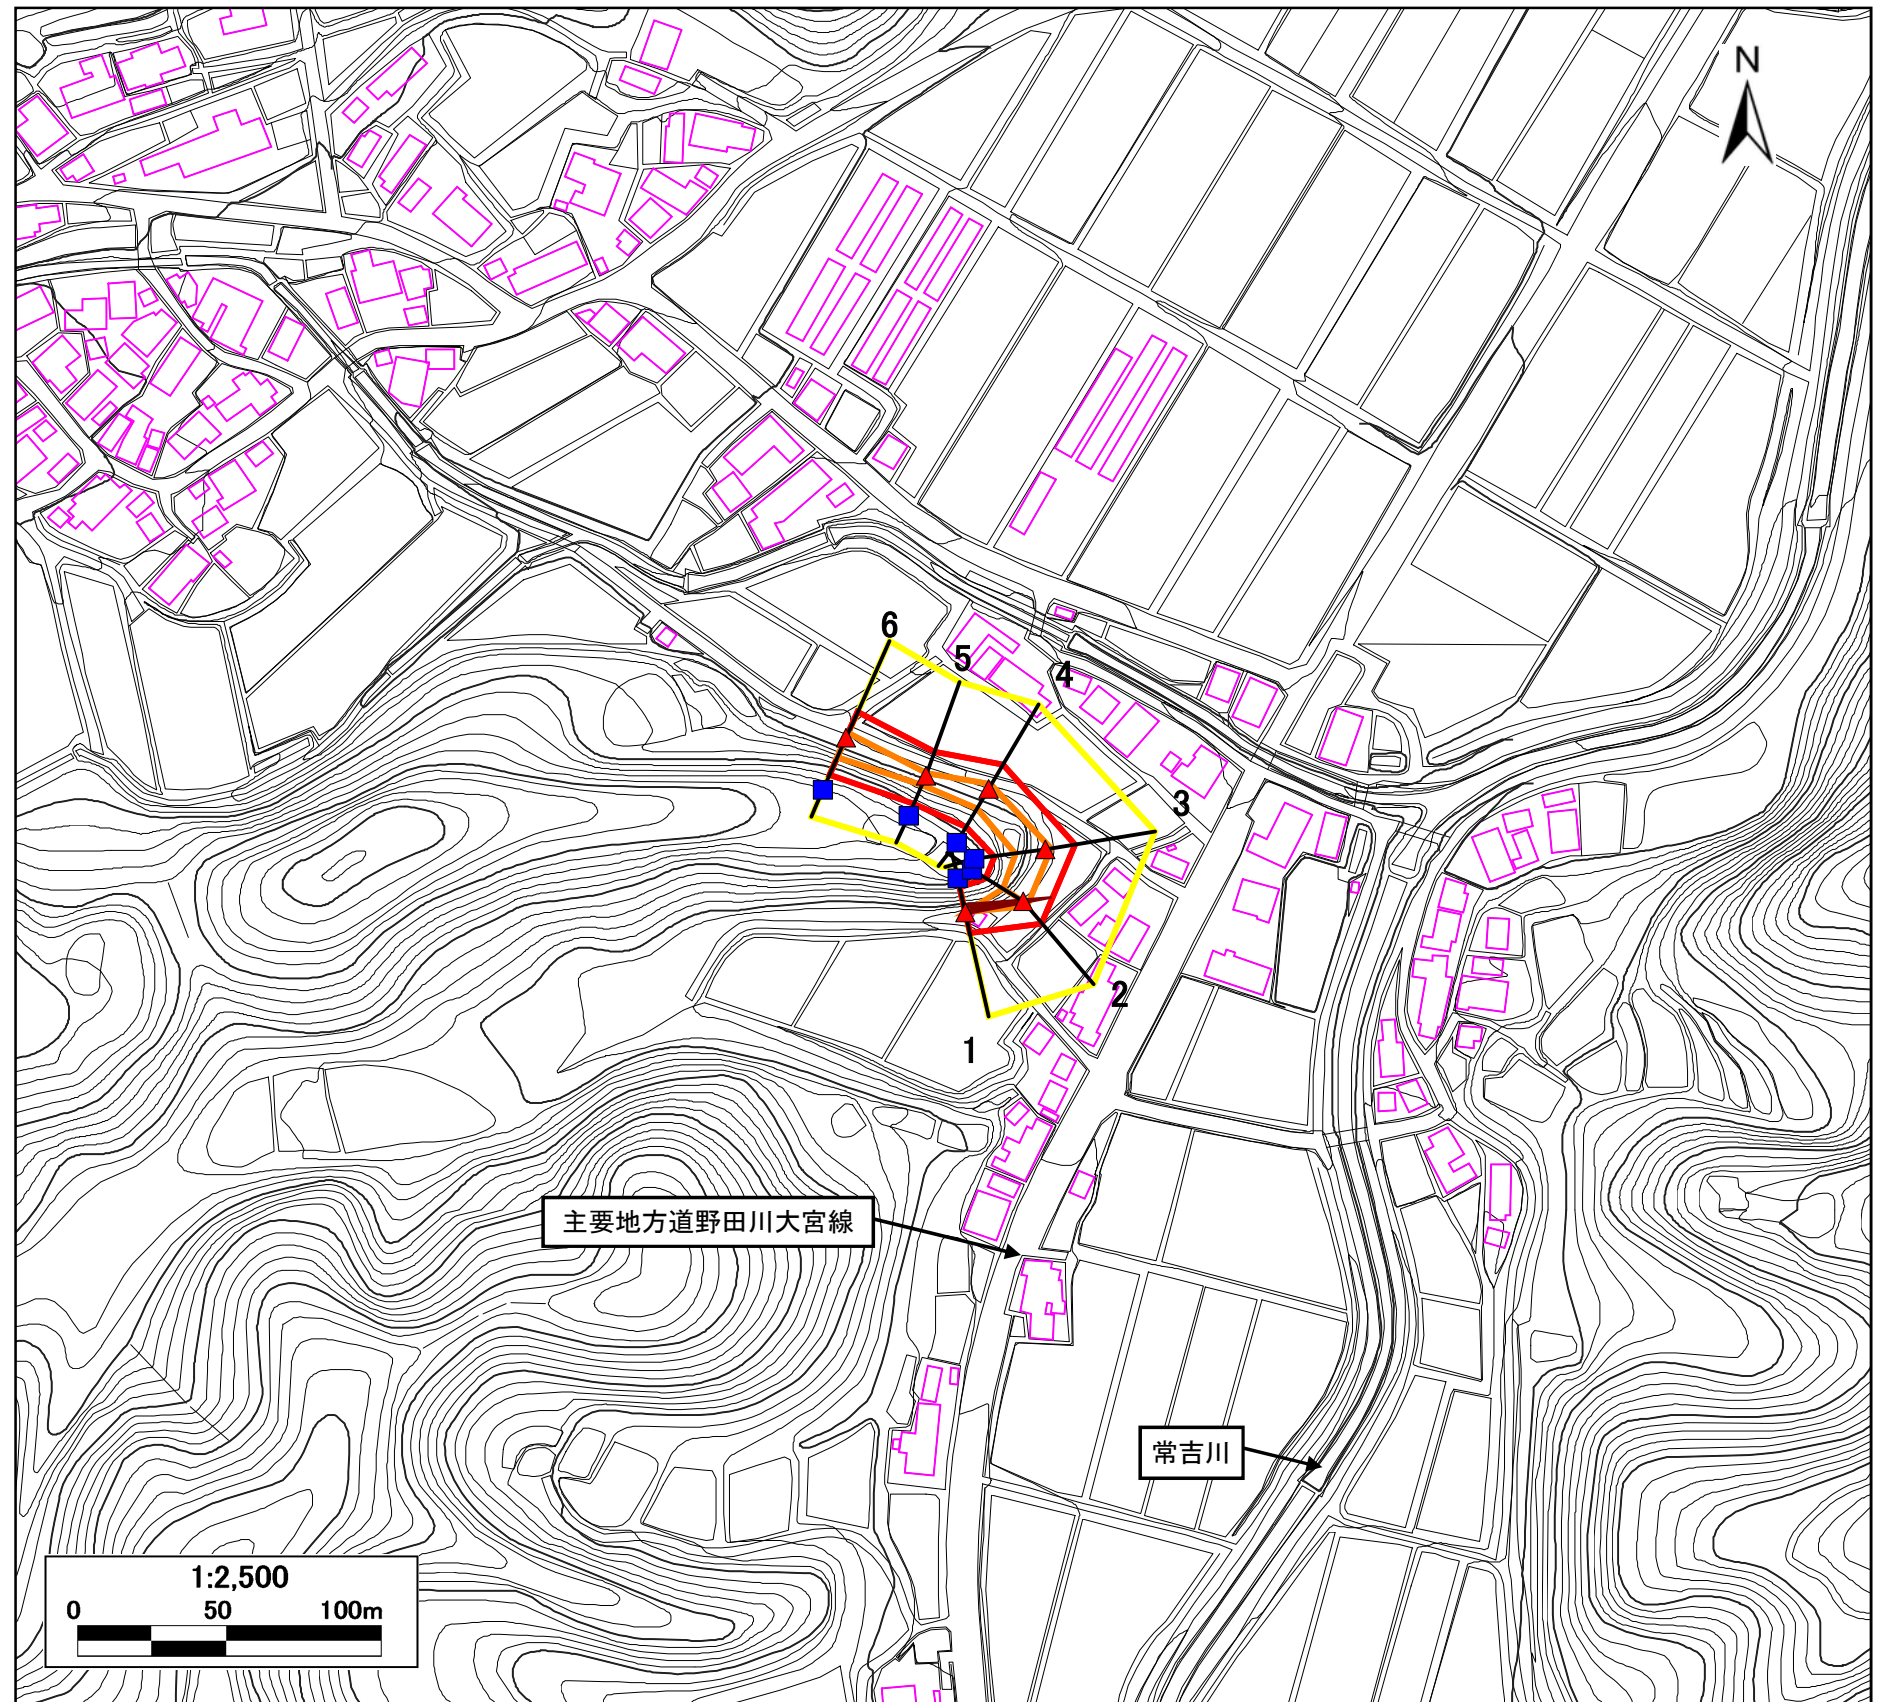
土砂災害警戒区域		
土砂災害特別警戒区域	土石等の(移動)高さが1m以下の場合、土石等の移動による力が100kN/m ² を超える区域	
	土石等の堆積の高さが3mを超える区域	
	それ以外の区域

移動による力の最大値(kN/m ²)	131.7
移動高の最大(m)	1.0
堆積による力の最大値(kN/m ²)	15.9
堆積高の最大(m)	3.2
