土砂災害警戒区域・土砂災害特別警戒区域 位置図

自然現象の種類	急傾斜地の崩壊
区域番号	ん2019-2
区域名	安養寺F
所在地	京都府京丹後市久美浜町安養寺地区

土砂災害警戒区域・土砂災害特別警戒区域 区域図

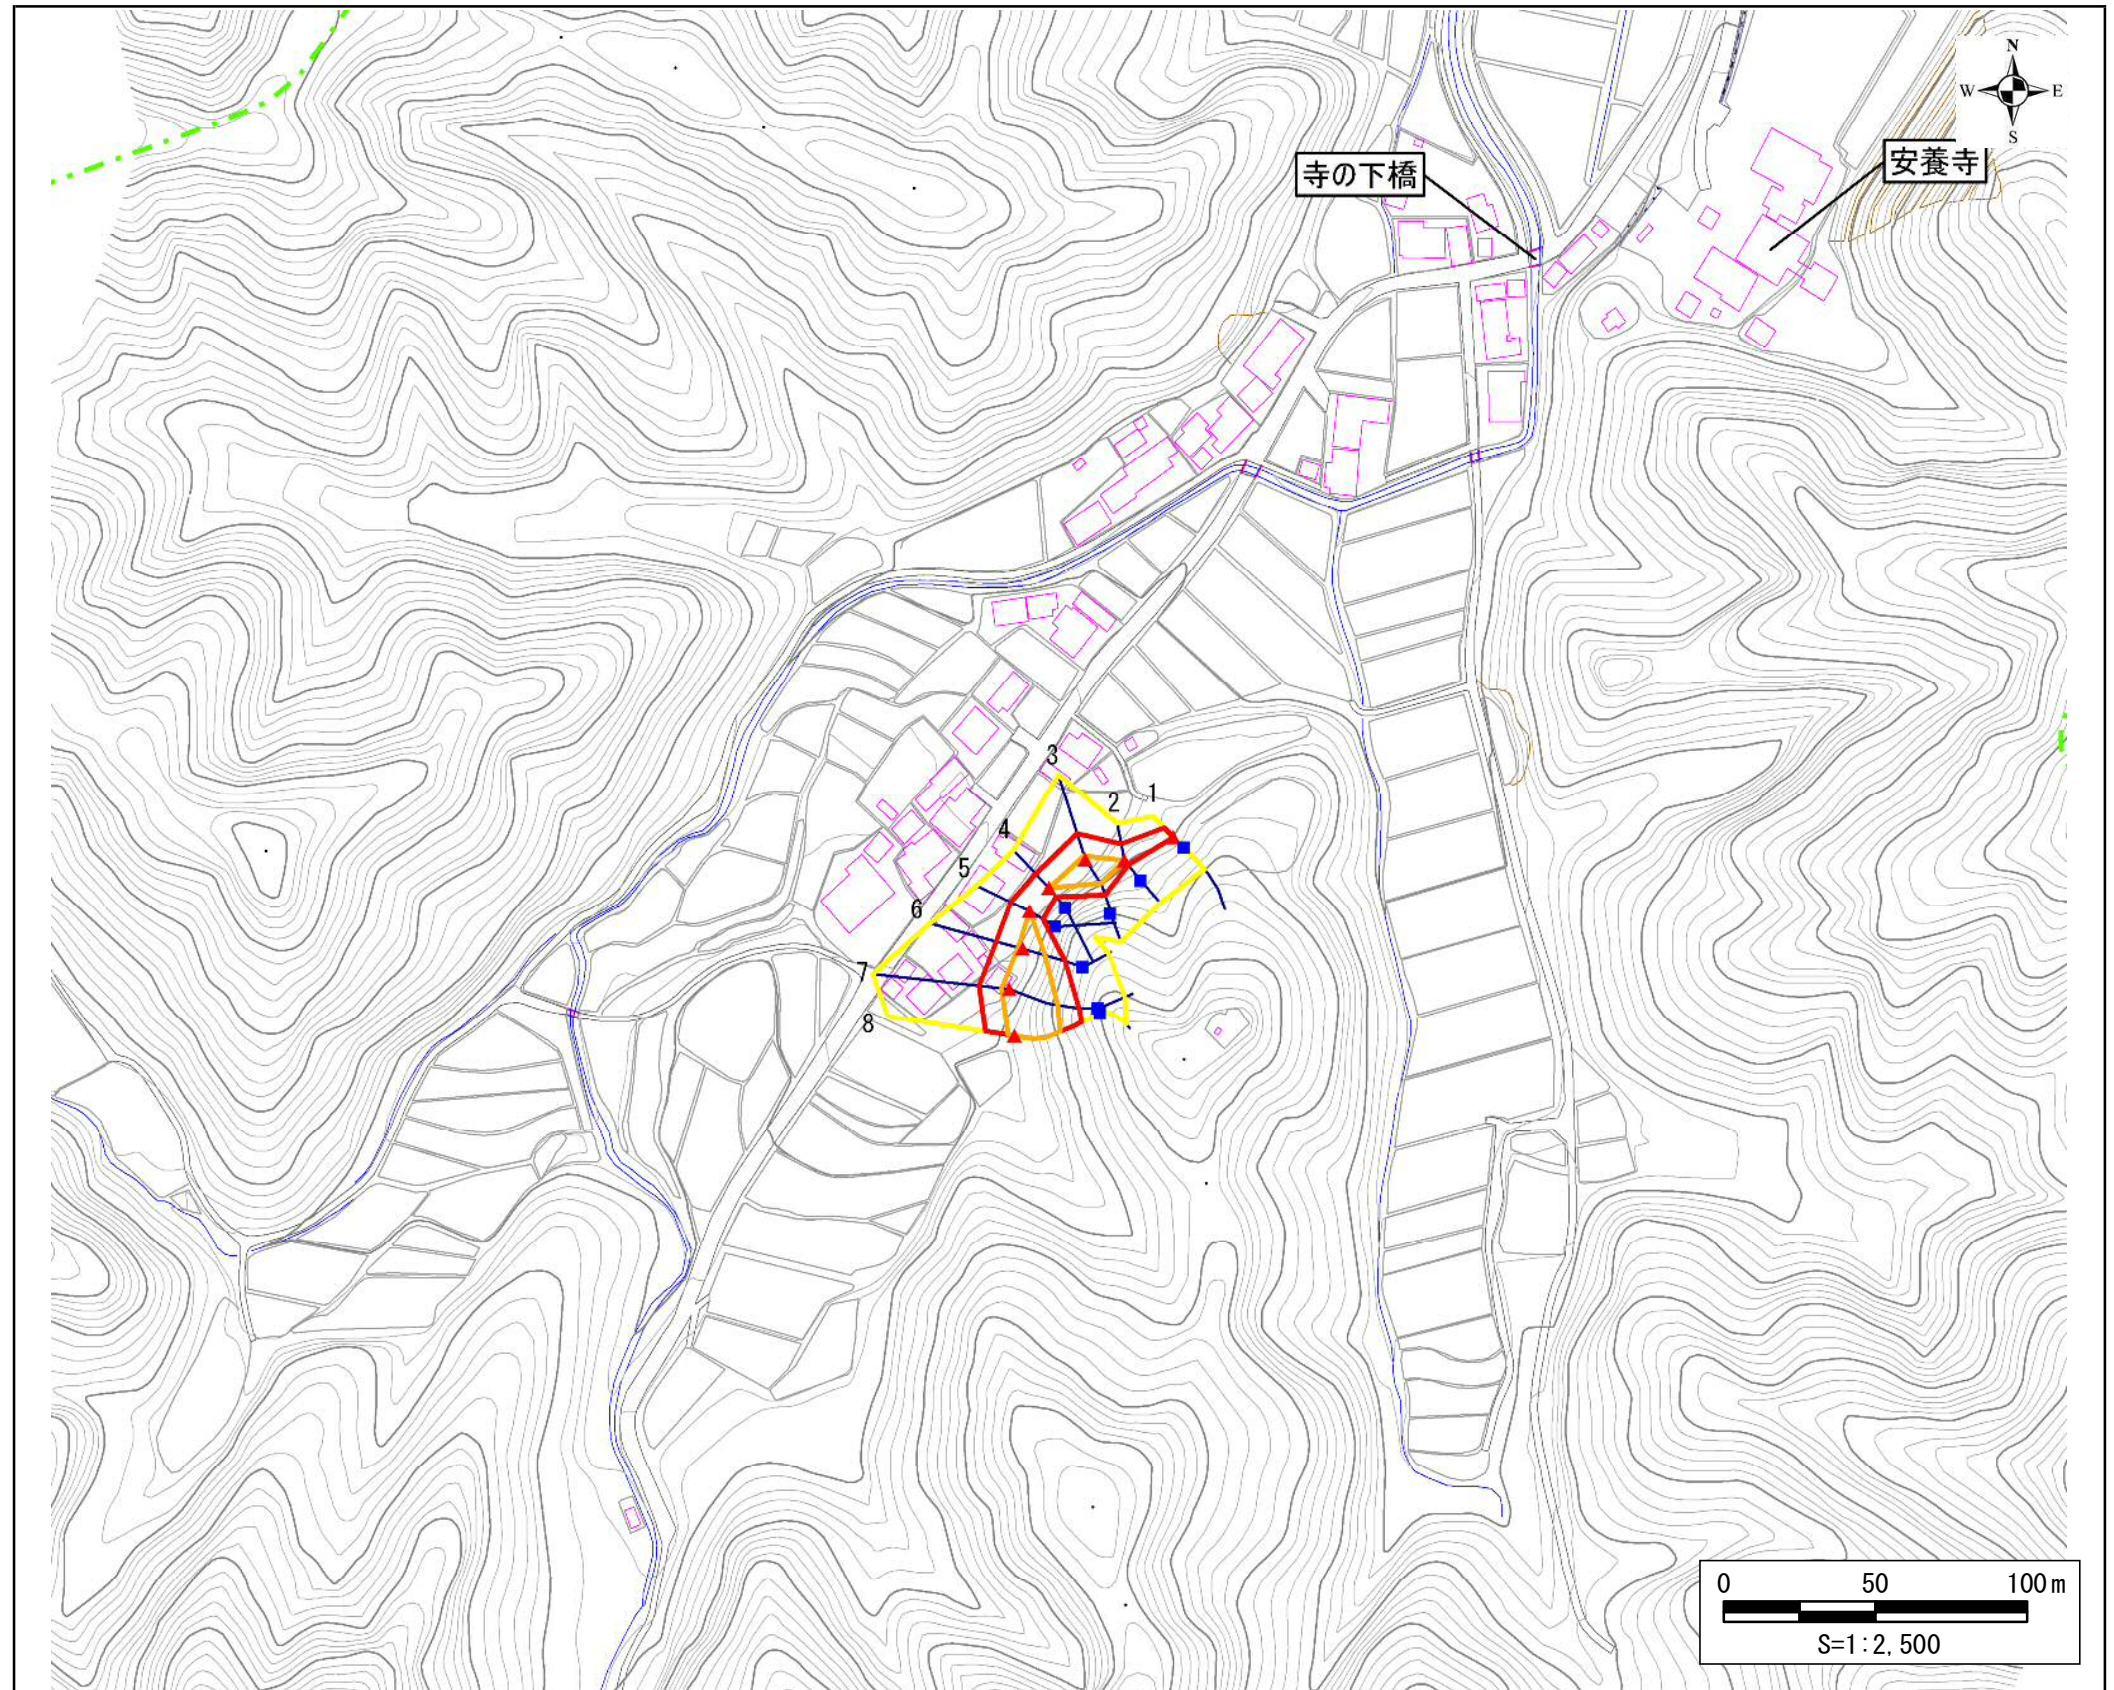
土砂災害警戒区域		
土砂災害特別警戒区域	土石等の(移動)高さが1m以下の場合 土石等の移動による力が100kN/m ² を超える区域	
	土石等の堆積の高さが3mを超える区域	
	それ以外の区域

移動による力の最大値 (kN/m ²)	142.5
移動高の最大(m)	1.0
堆積による力の最大値 (kN/m ²)	13.5
堆積高の最大(m)	2.7
