土砂災害警戒区域・土砂災害特別警戒区域 位置図

自然現象の種類	急傾斜地の崩壊
区域番号	2067-2
区域名	円頓寺F
所在地	京都府京丹后市久美浜町円頓寺地区

土砂災害警戒区域・土砂災害特別警戒区域 区域図

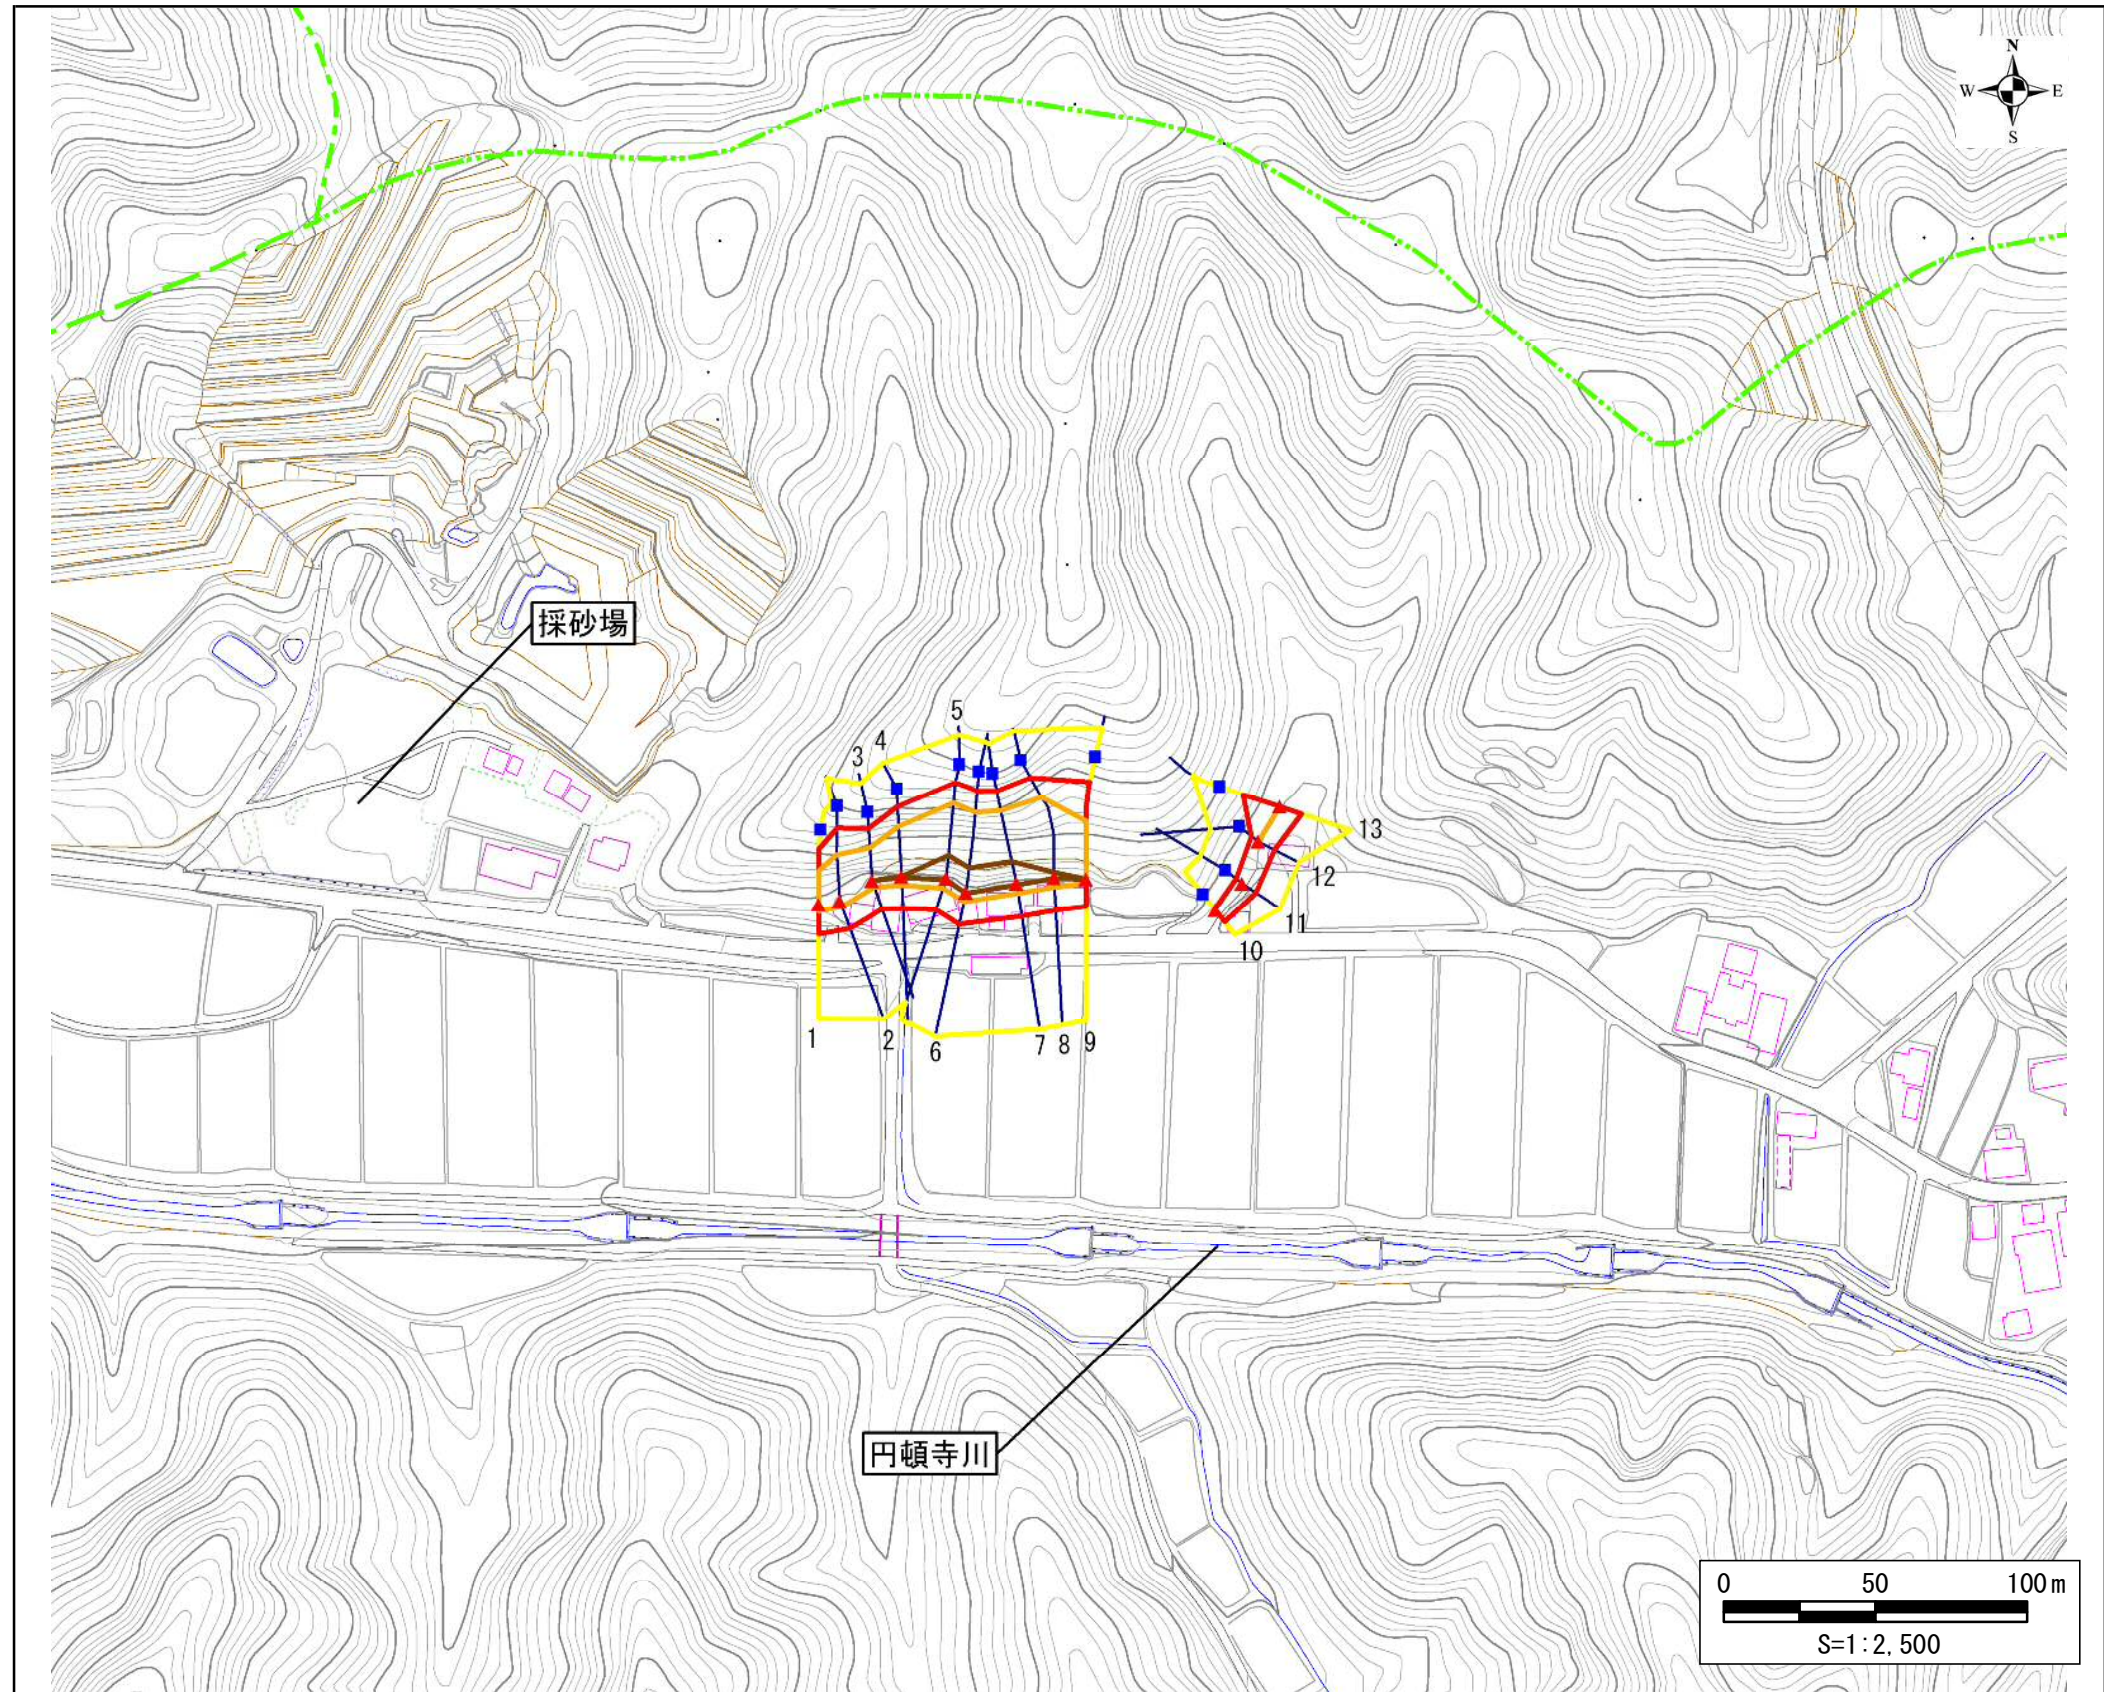
土砂災害警戒区域		
土砂災害特別警戒区域	土石等の(移動)高さが1m以下の場合 土石等の移動による力が100kN/m ² を超える区域	
	土石等の堆積の高さが3mを超える区域	
	それ以外の区域

移動による力の最大値 (kN/m ²)	154.8
移動高の最大(m)	1.0
堆積による力の最大値 (kN/m ²)	16.4
堆積高の最大(m)	3.2
