土砂災害警戒区域・土砂災害特別警戒区域 位置図

| 区域名 | 坂谷B |
| 所在地 | 京都府京丹後市久美浜町坂谷地区 |

土砂災害警戒区域・土砂災害特別警戒区域 区域図

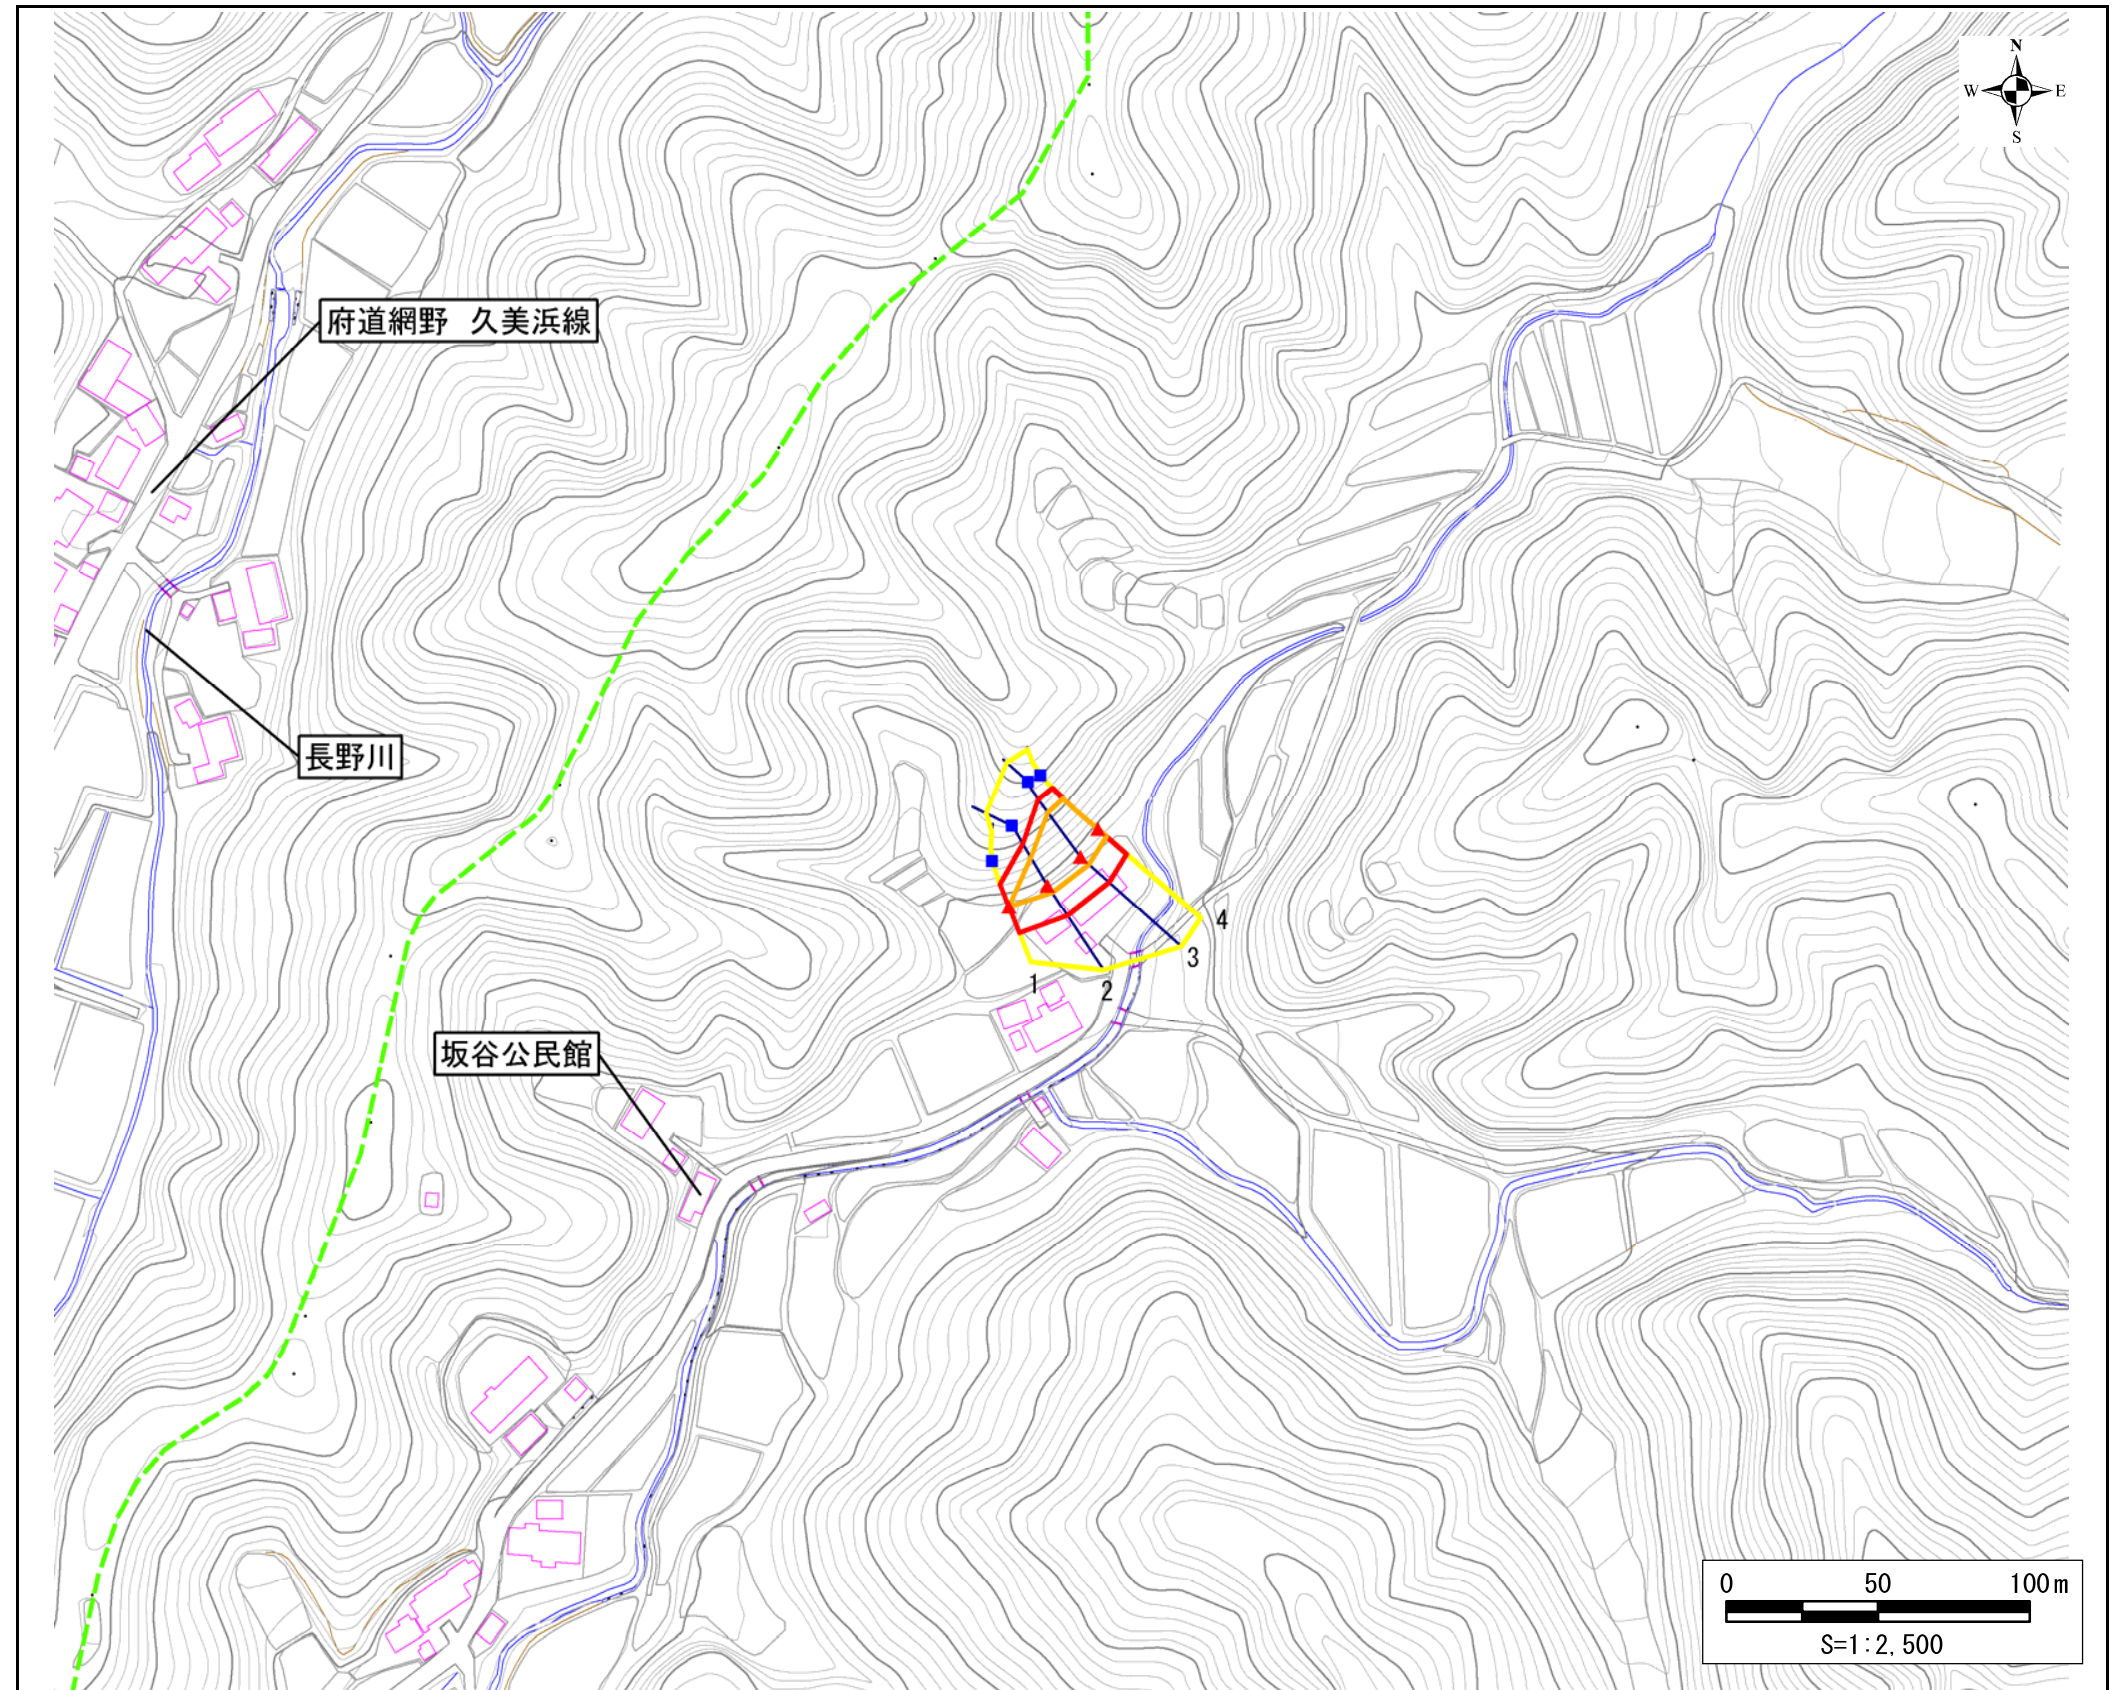
| 自然現象の種類 | 急傾斜地の崩壊 |
| 区域番号 | A2065-2 |

| 移動による力の最大値 (kN/m <sup>2</sup> ) | 143.7 |
| 移動高の最大(m) | 1.0 |
| 堆積による力の最大値 (kN/m <sup>2</sup> ) | 14.3 |
| 堆積高の最大(m) | 2.8 |
