土砂災害警戒区域・土砂災害特別警戒区域 位置図

| 区域番号 | あ1838 |
| 区域名 | 今熊野K |

土砂災害警戒区域・土砂災害特別警戒区域 区域図

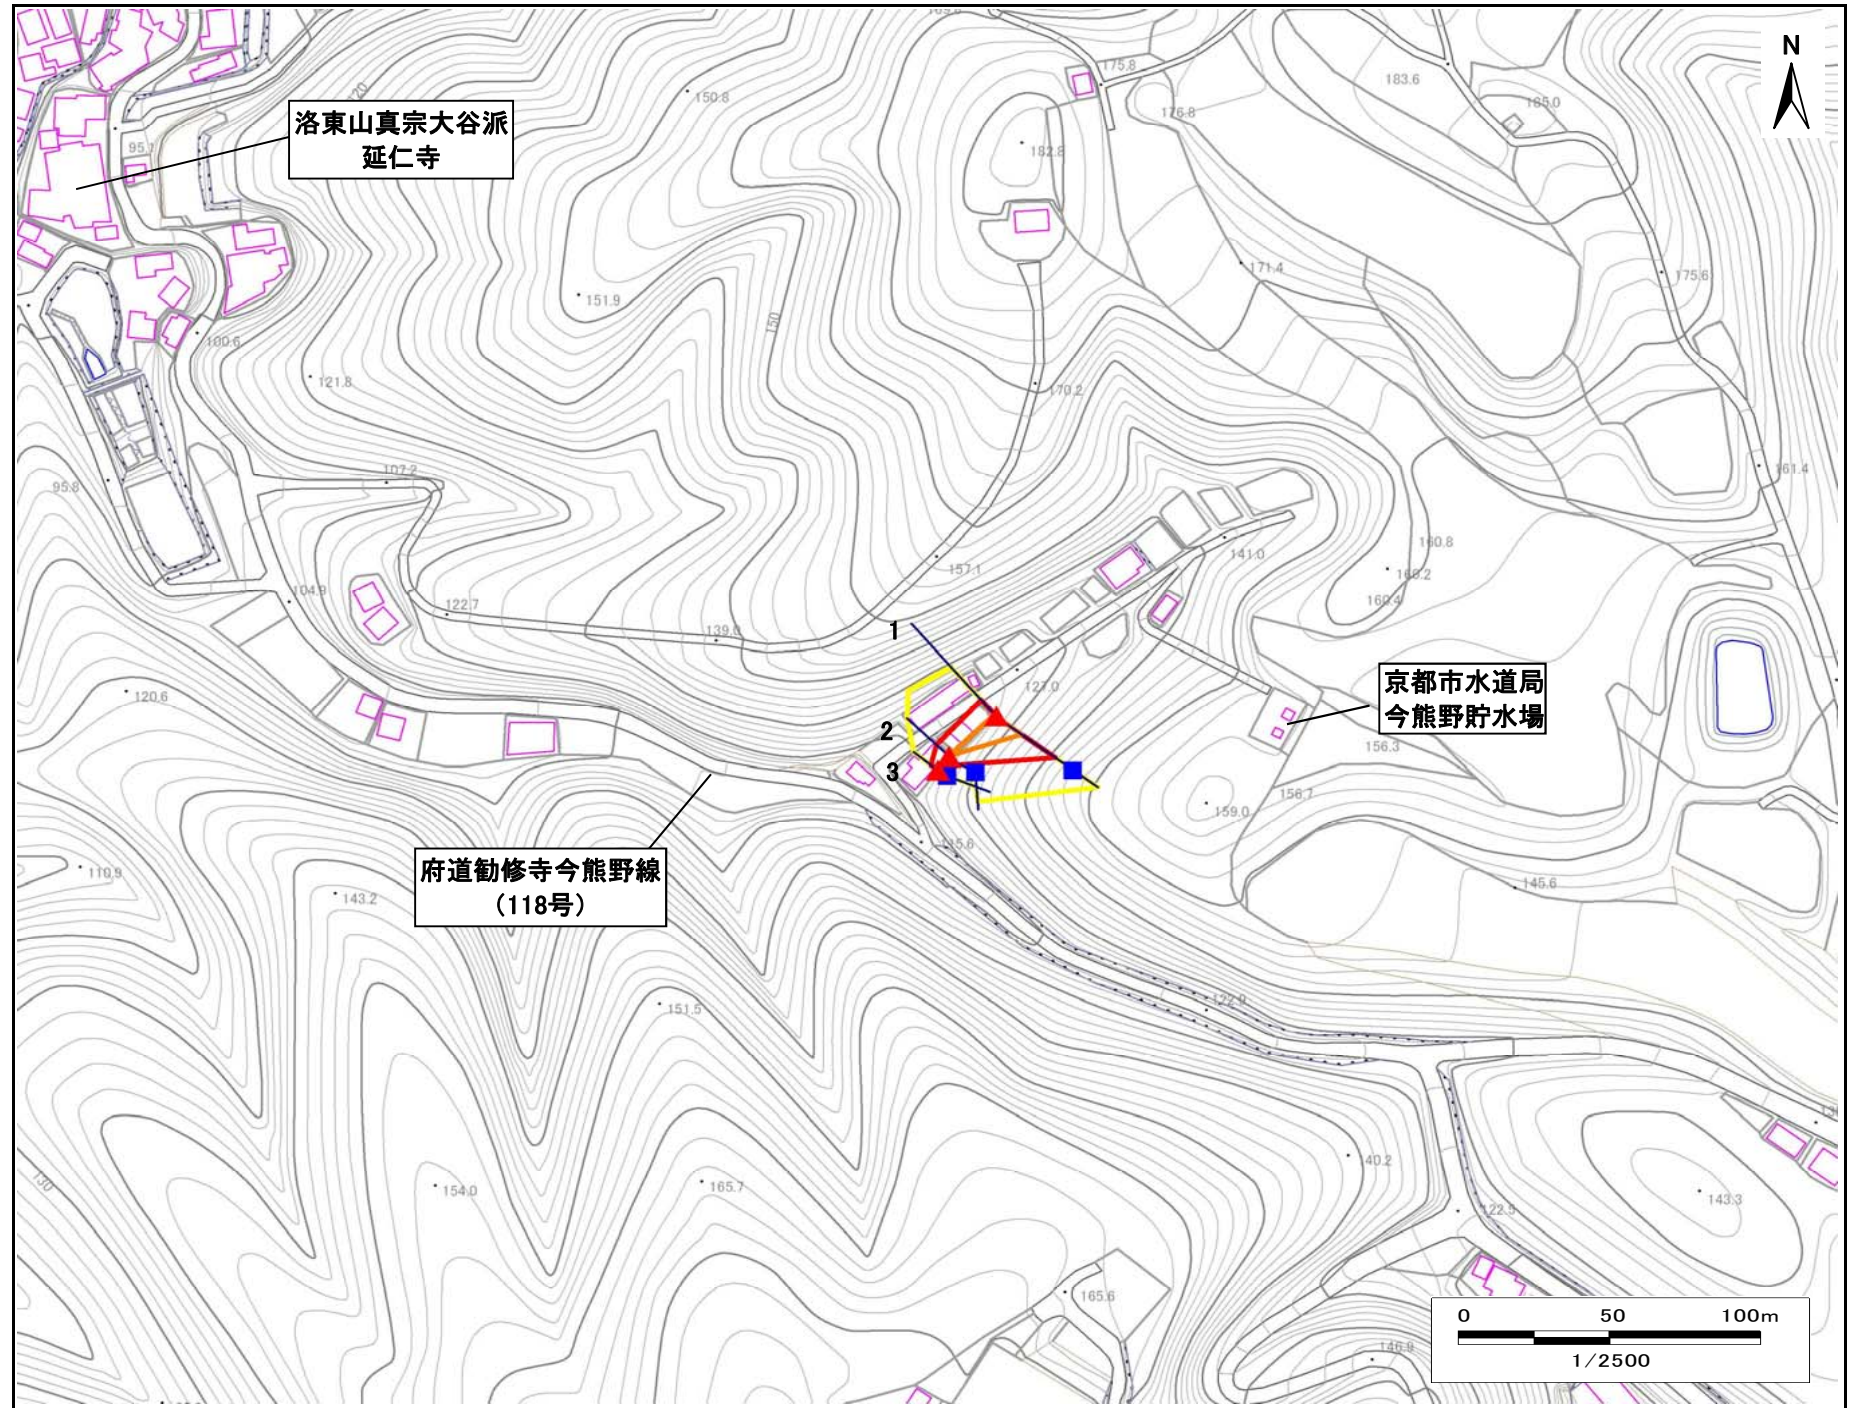
| 土砂災害特別警戒区域 | 土石等の(移動)高さが1m以下の場合、 土石等の移動による力が100kN/m ² を超える区域 | |
| | 土石等の堆積の高さが3mを超える区域 | |
| | それ以外の区域 | |

▲ : 斜面下端
■ : 斜面上端

| 移動による力の最大値(kN/m ²) | 116.0 |
| 移動高の最大(m) | 1.0 |
| 堆積による力の最大値(kN/m ²) | 11.3 |
| 堆積高の最大(m) | 2.6 |
