土砂災害警戒区域・土砂災害特別警戒区域 位置図

自然現象の種類	急傾斜地の崩壊
区域番号	は2005
区域名	木住E
所在地	京都府南丹市日吉町木住

土砂災害警戒区域・土砂災害特別警戒区域 区域図

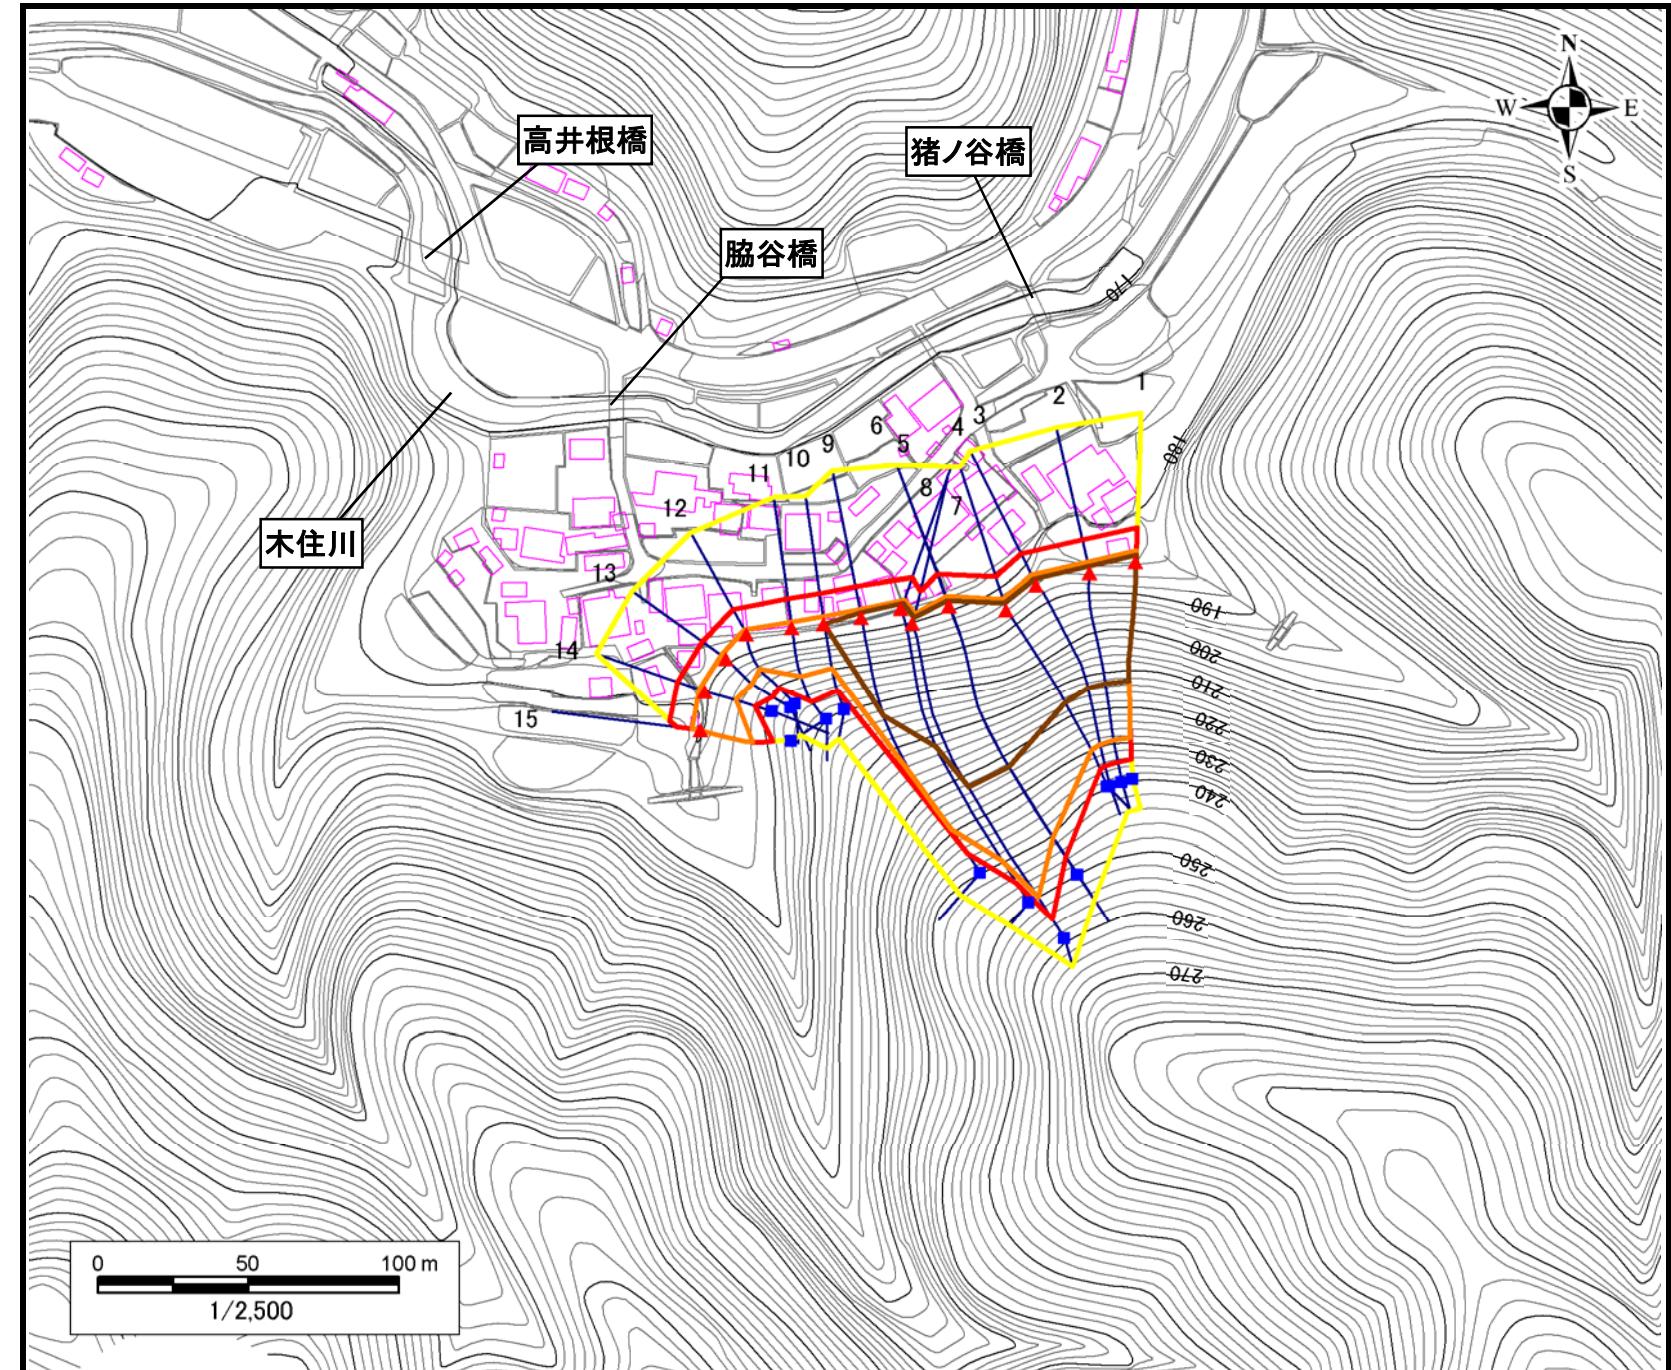
土砂災害警戒区域	<input type="checkbox"/>
土砂災害特別警戒区域	<input type="checkbox"/>
土石等の(移動)高さが1m以下の場合、土石等の移動による力が100kN/m <sup>2</sup> を超える区域	<input type="checkbox"/>
土石等の堆積の高さが3mを超える区域	<input type="checkbox"/>
それ以外の区域	<input type="checkbox"/>

移動による力の最大値(KN/m <sup>2</sup> )	162.4
移動高の最大(m)	1.0
堆積による力の最大値(KN/m <sup>2</sup> )	20.6
堆積高の最大(m)	4.1
