土砂災害警戒区域・土砂災害特別警戒区域 位置図

自然現象の種類	急傾斜地の崩壊
区域番号	は2004
区域名	木住L
所在地	京都府南丹市日吉町木住

土砂災害警戒区域・土砂災害特別警戒区域 区域図

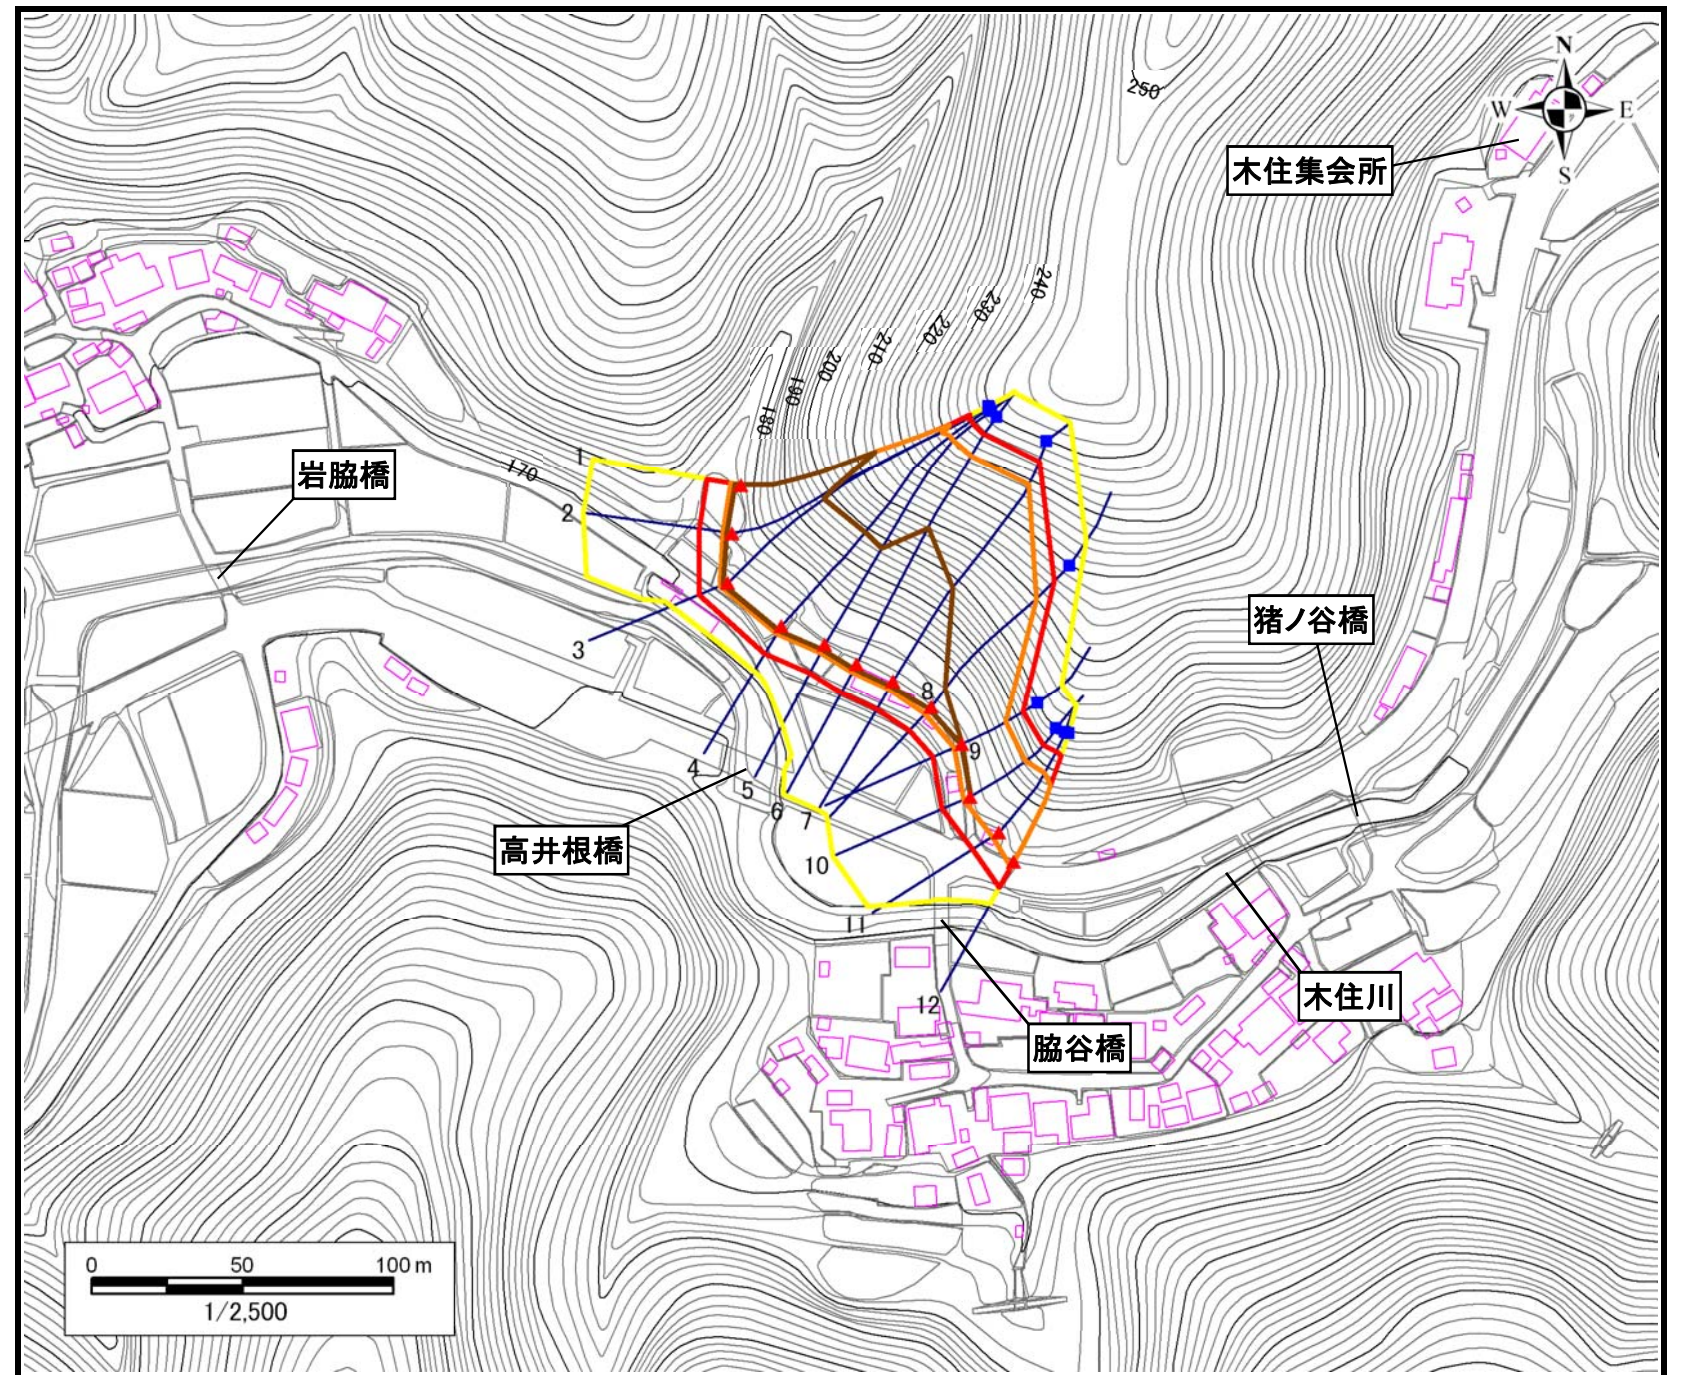
土砂災害警戒区域		
土砂災害特別警戒区域	土石等の(移動)高さが1m以下の場合、土石等の移動による力が100kN/m <sup>2</sup> を超える区域	
	土石等の堆積の高さが3mを超える区域	
	それ以外の区域

移動による力の最大値(KN/m <sup>2</sup> )	158.8
移動高の最大(m)	1.0
堆積による力の最大値(KN/m <sup>2</sup> )	20.0
堆積高の最大(m)	4.0
