土砂災害警戒区域・土砂災害特別警戒区域 位置図

自然現象の種類	急傾斜地の崩壊
区域番号	は2082
区域名	木住N
所在地	京都府南丹市日吉町木住

土砂災害警戒区域・土砂災害特別警戒区域 区域図

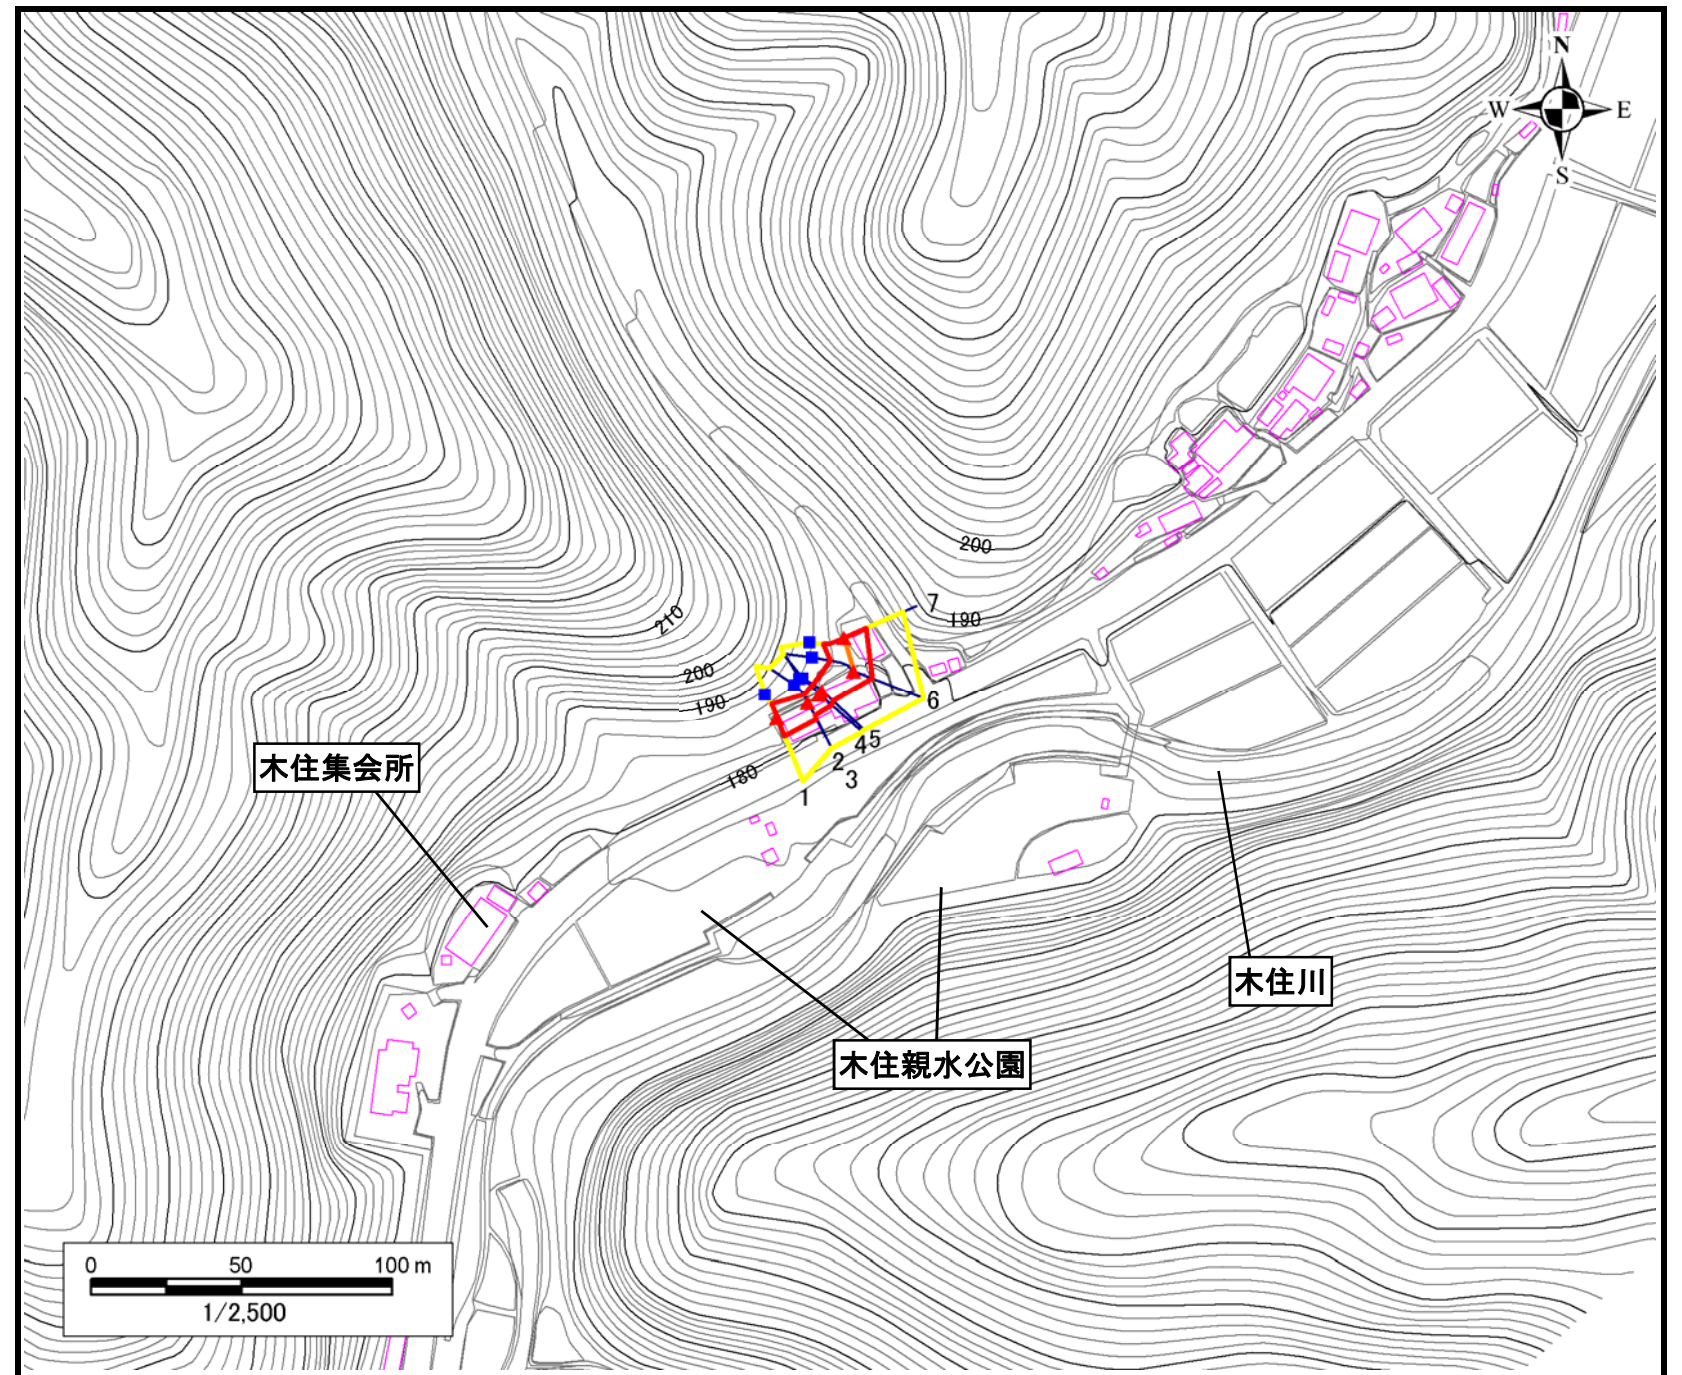
土砂災害警戒区域		
土砂災害特別警戒区域	土石等の(移動)高さが1m以下の場合、土石等の移動による力が100kN/m ² を超える区域	
	土石等の堆積の高さが3mを超える区域	
	それ以外の区域

移動による力の最大値(KN/m ²)	101.5
移動高の最大(m)	1.0
堆積による力の最大値(KN/m ²)	12.9
堆積高の最大(m)	2.5
