土砂災害警戒区域・土砂災害特別警戒区域 位置図

自然現象の種類	急傾斜地の崩壊
区域番号	ぬ2017-6
区域名	南八田F
所在地	京都府南丹市園部町南八田

土砂災害警戒区域・土砂災害特別警戒区域 区域図

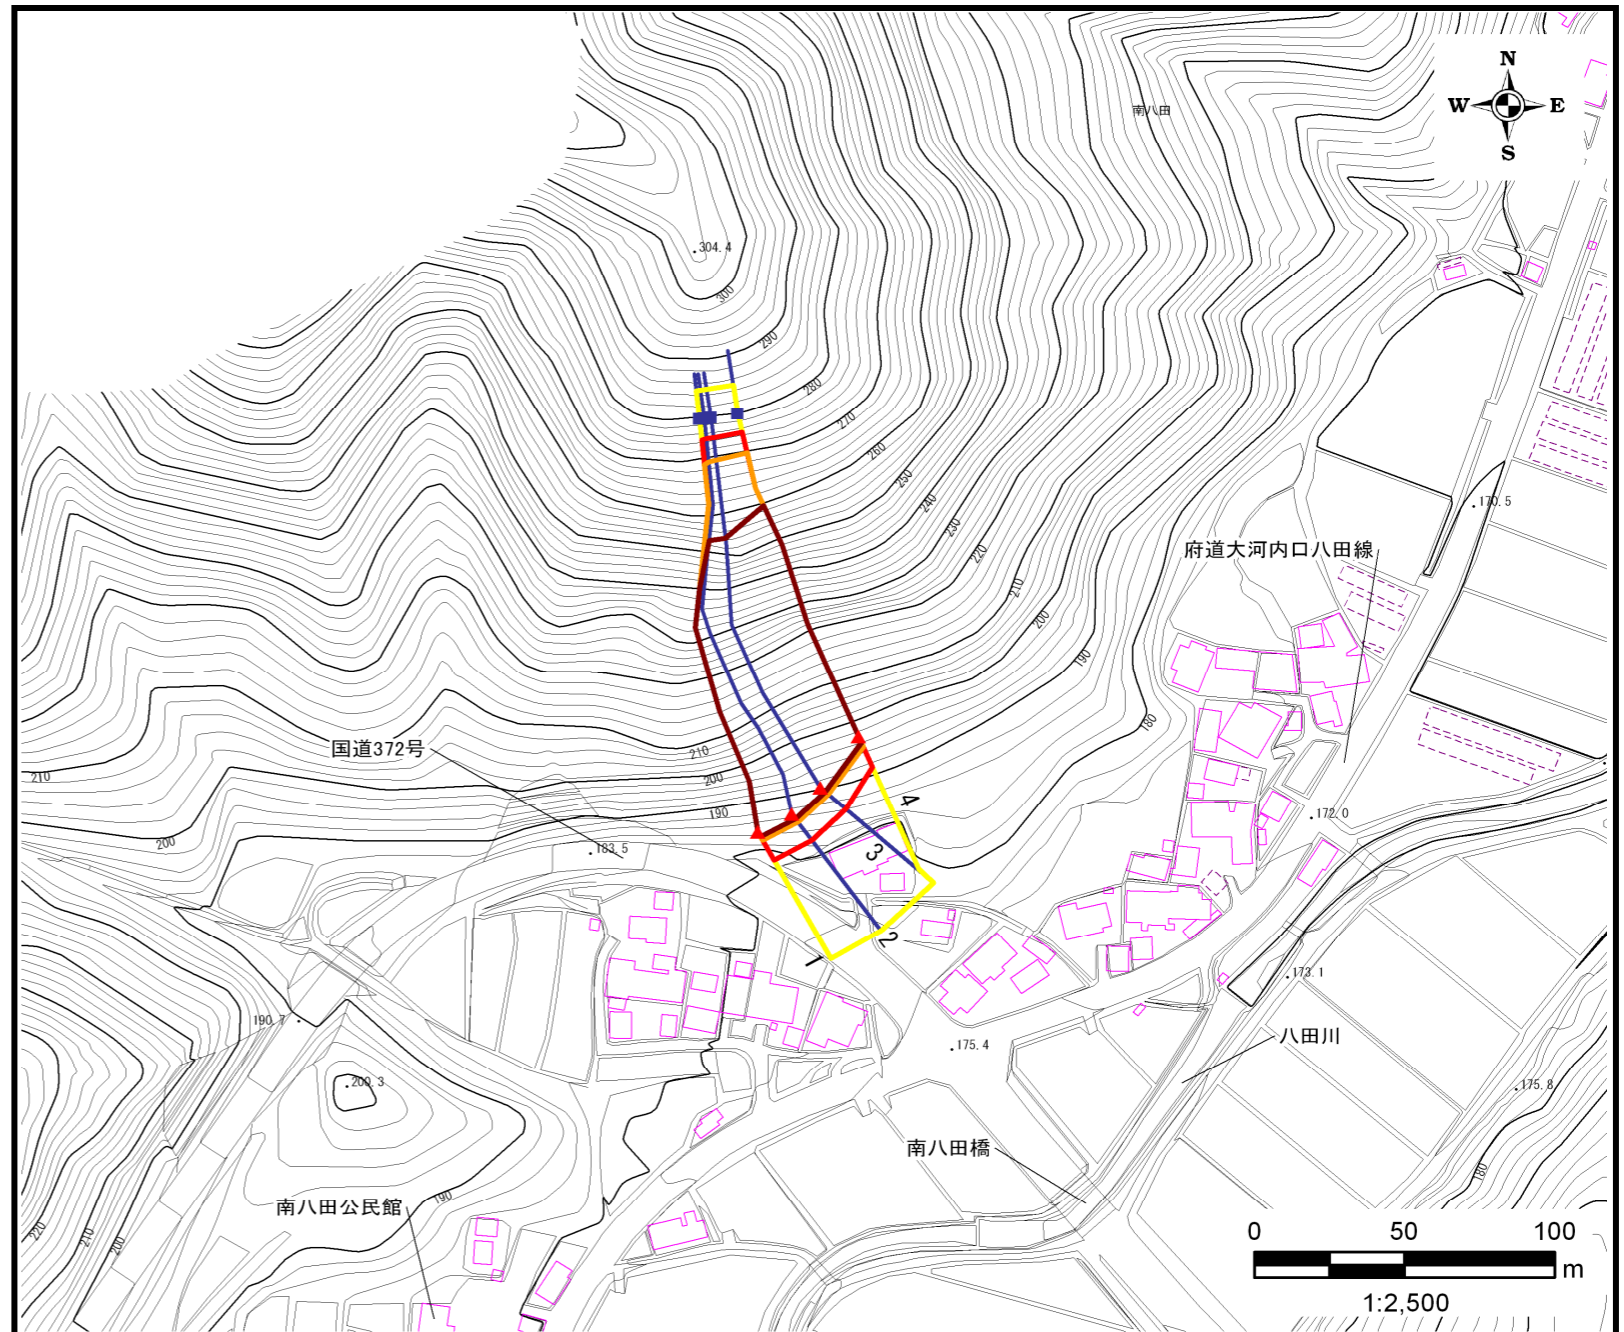
土砂災害警戒区域		
土砂災害特別警戒区域	土石等の(移動)高さが1m以下の場合、土石等の移動による力が100kN/m <sup>2</sup> を超える区域	
	土石等の堆積の高さが3mを超える区域	
	それ以外の区域

移動による力の最大値(KN/m <sup>2</sup> )	160.9
移動高の最大(m)	1.0
堆積による力の最大値(KN/m <sup>2</sup> )	20.2
堆積高の最大(m)	4.0
