土砂災害警戒区域・土砂災害特別警戒区域 区域図

自然現象の種類	急傾斜地の崩壊
区域番号	め1393
区域名	西屋B
所在地	京都府舞鶴市西屋地区

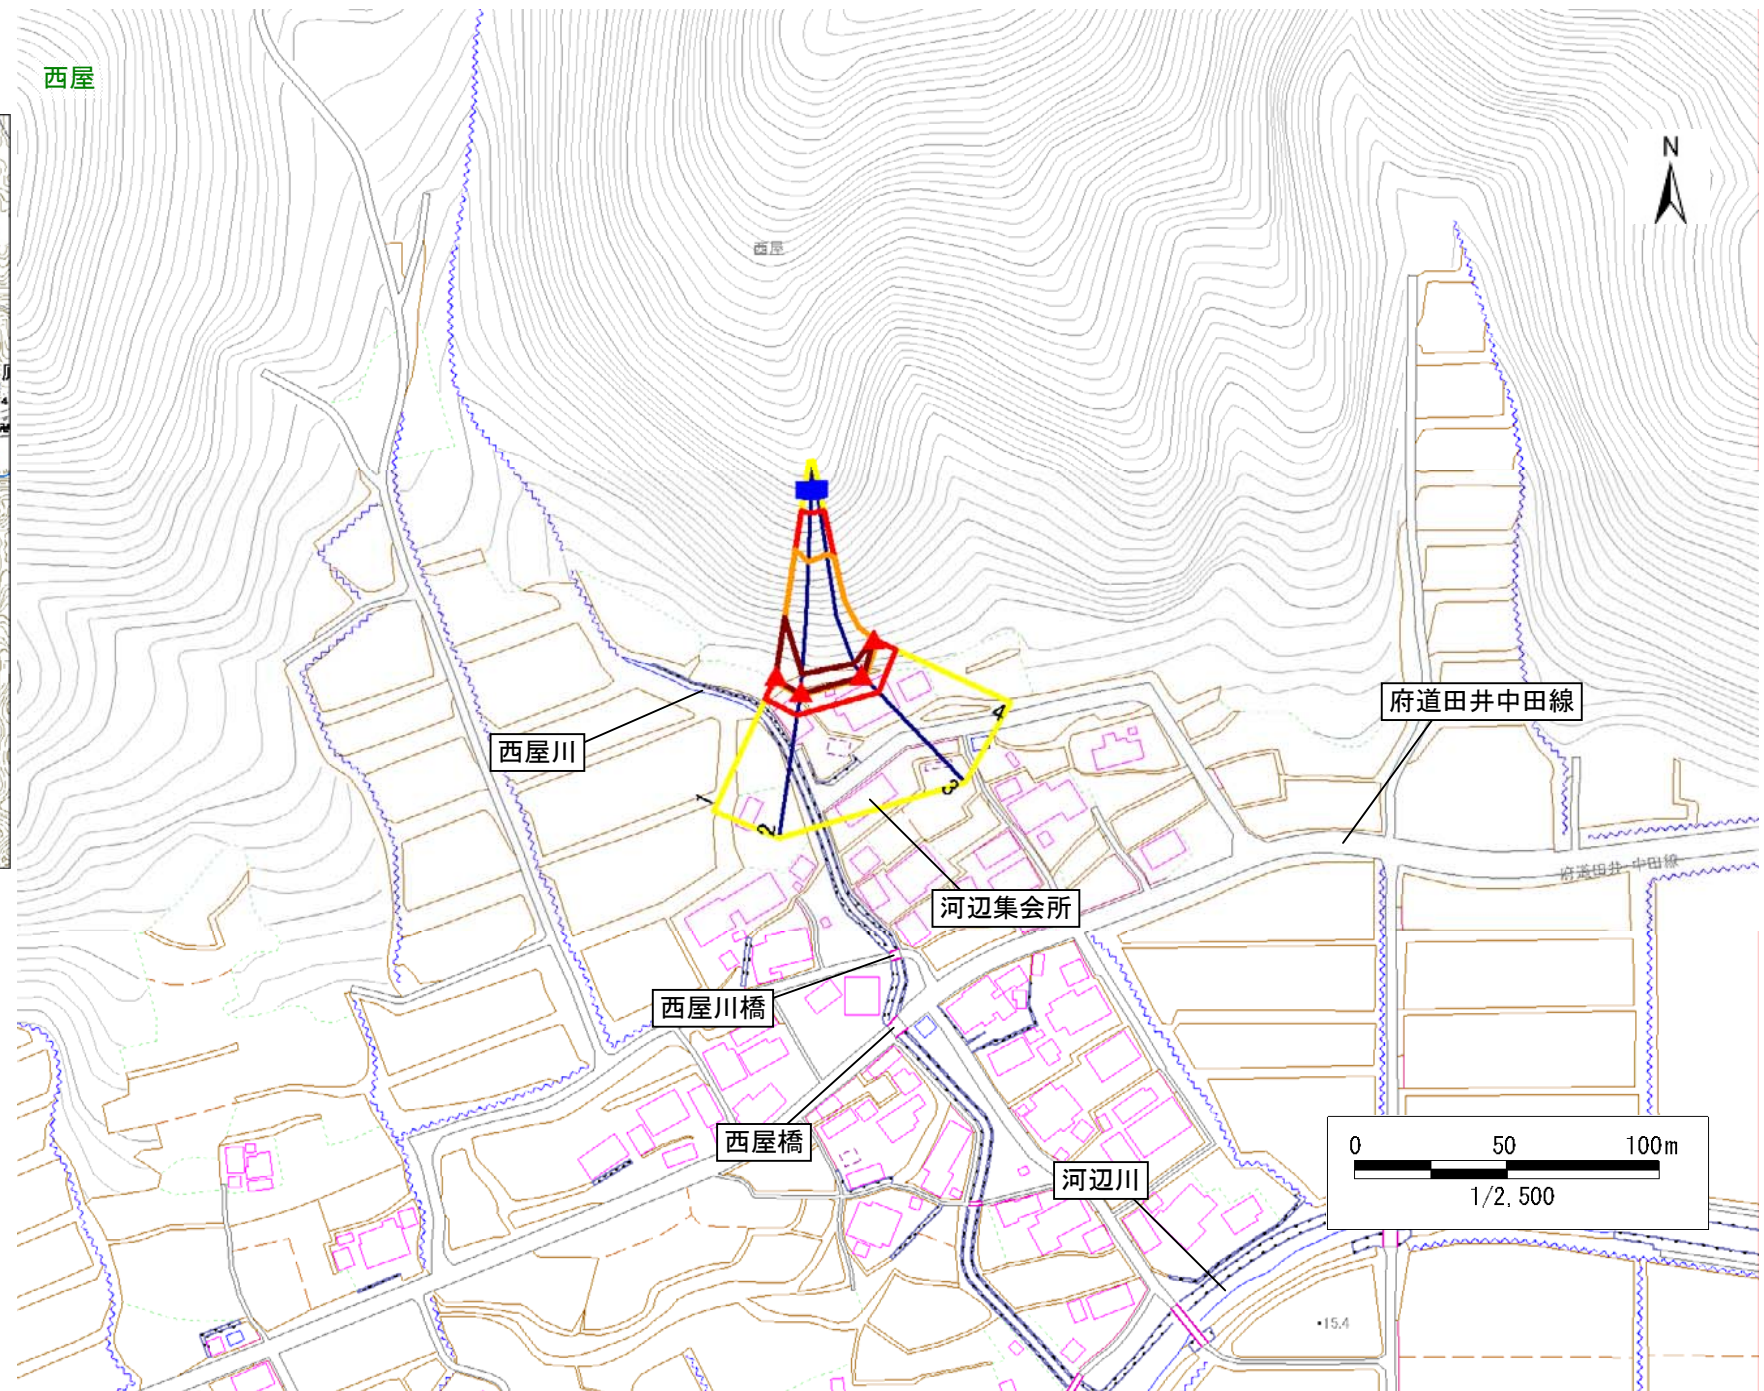
土砂災害警戒区域		
土砂災害特別警戒区域	土石等の(移動)高さが1m以下の場合、土石等の移動による力が100kN/m <sup>2</sup> を超える区域	
	土石等の堆積の高さが3mを超える区域	
	それ以外の区域

移動による力の最大値(kN/m <sup>2</sup> )	132.3
移動高の最大(m)	1.0
堆積による力の最大値(kN/m <sup>2</sup> )	15.4
堆積高の最大(m)	3.5
