土砂災害警戒区域・土砂災害特別警戒区域 区域図

自然現象の種類	急傾斜地の崩壊
区域番号	て2032
区域名	葎屋
所在地	京都府相楽郡南山城村童仙房地区

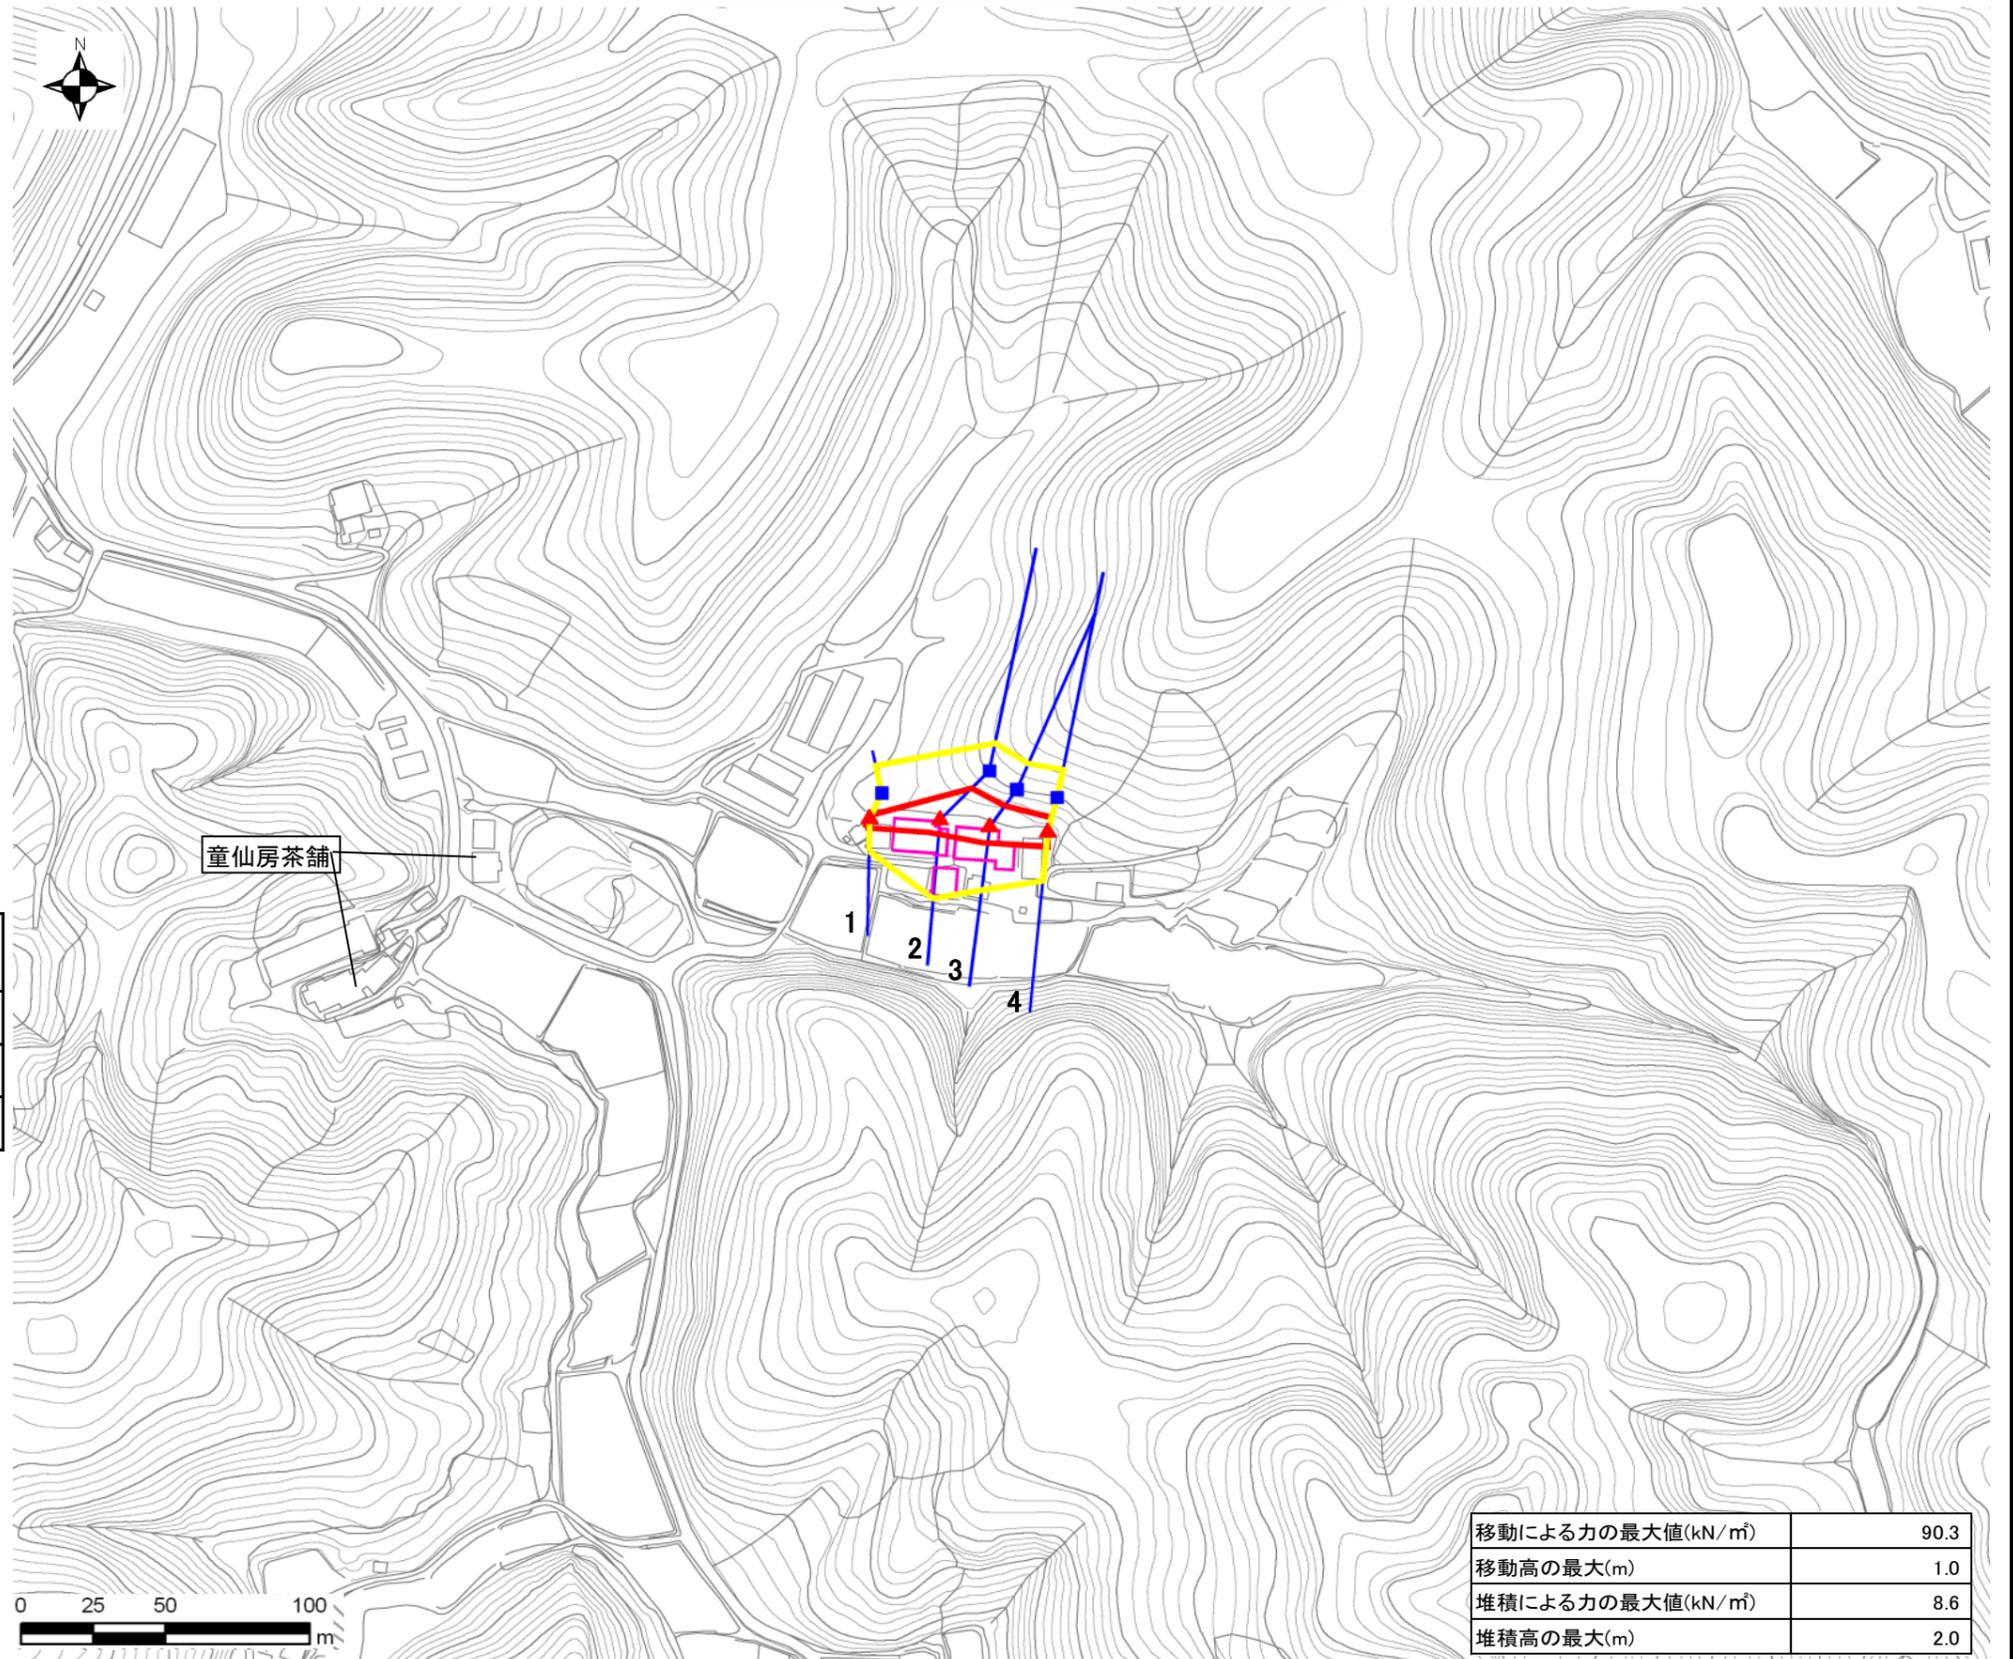
土砂災害警戒区域		
土砂災害特別警戒区域	土石等の(移動)高さが1m以下の場合 土石等の移動による力が100kN/m <sup>2</sup> を超える区域	
	土石等の堆積の高さが3mを超える区域	
	それ以外の区域

移動による力の最大値(kN/m <sup>2</sup> )	90.3
移動高の最大(m)	1.0
堆積による力の最大値(kN/m <sup>2</sup> )	8.6
堆積高の最大(m)	2.0
