土砂災害警戒区域・土砂災害特別警戒区域 区域図

自然現象の種類	急傾斜地の崩壊
区域番号	て2046
区域名	東長谷 I
所在地	京都府相楽郡南山城村童仙房地区

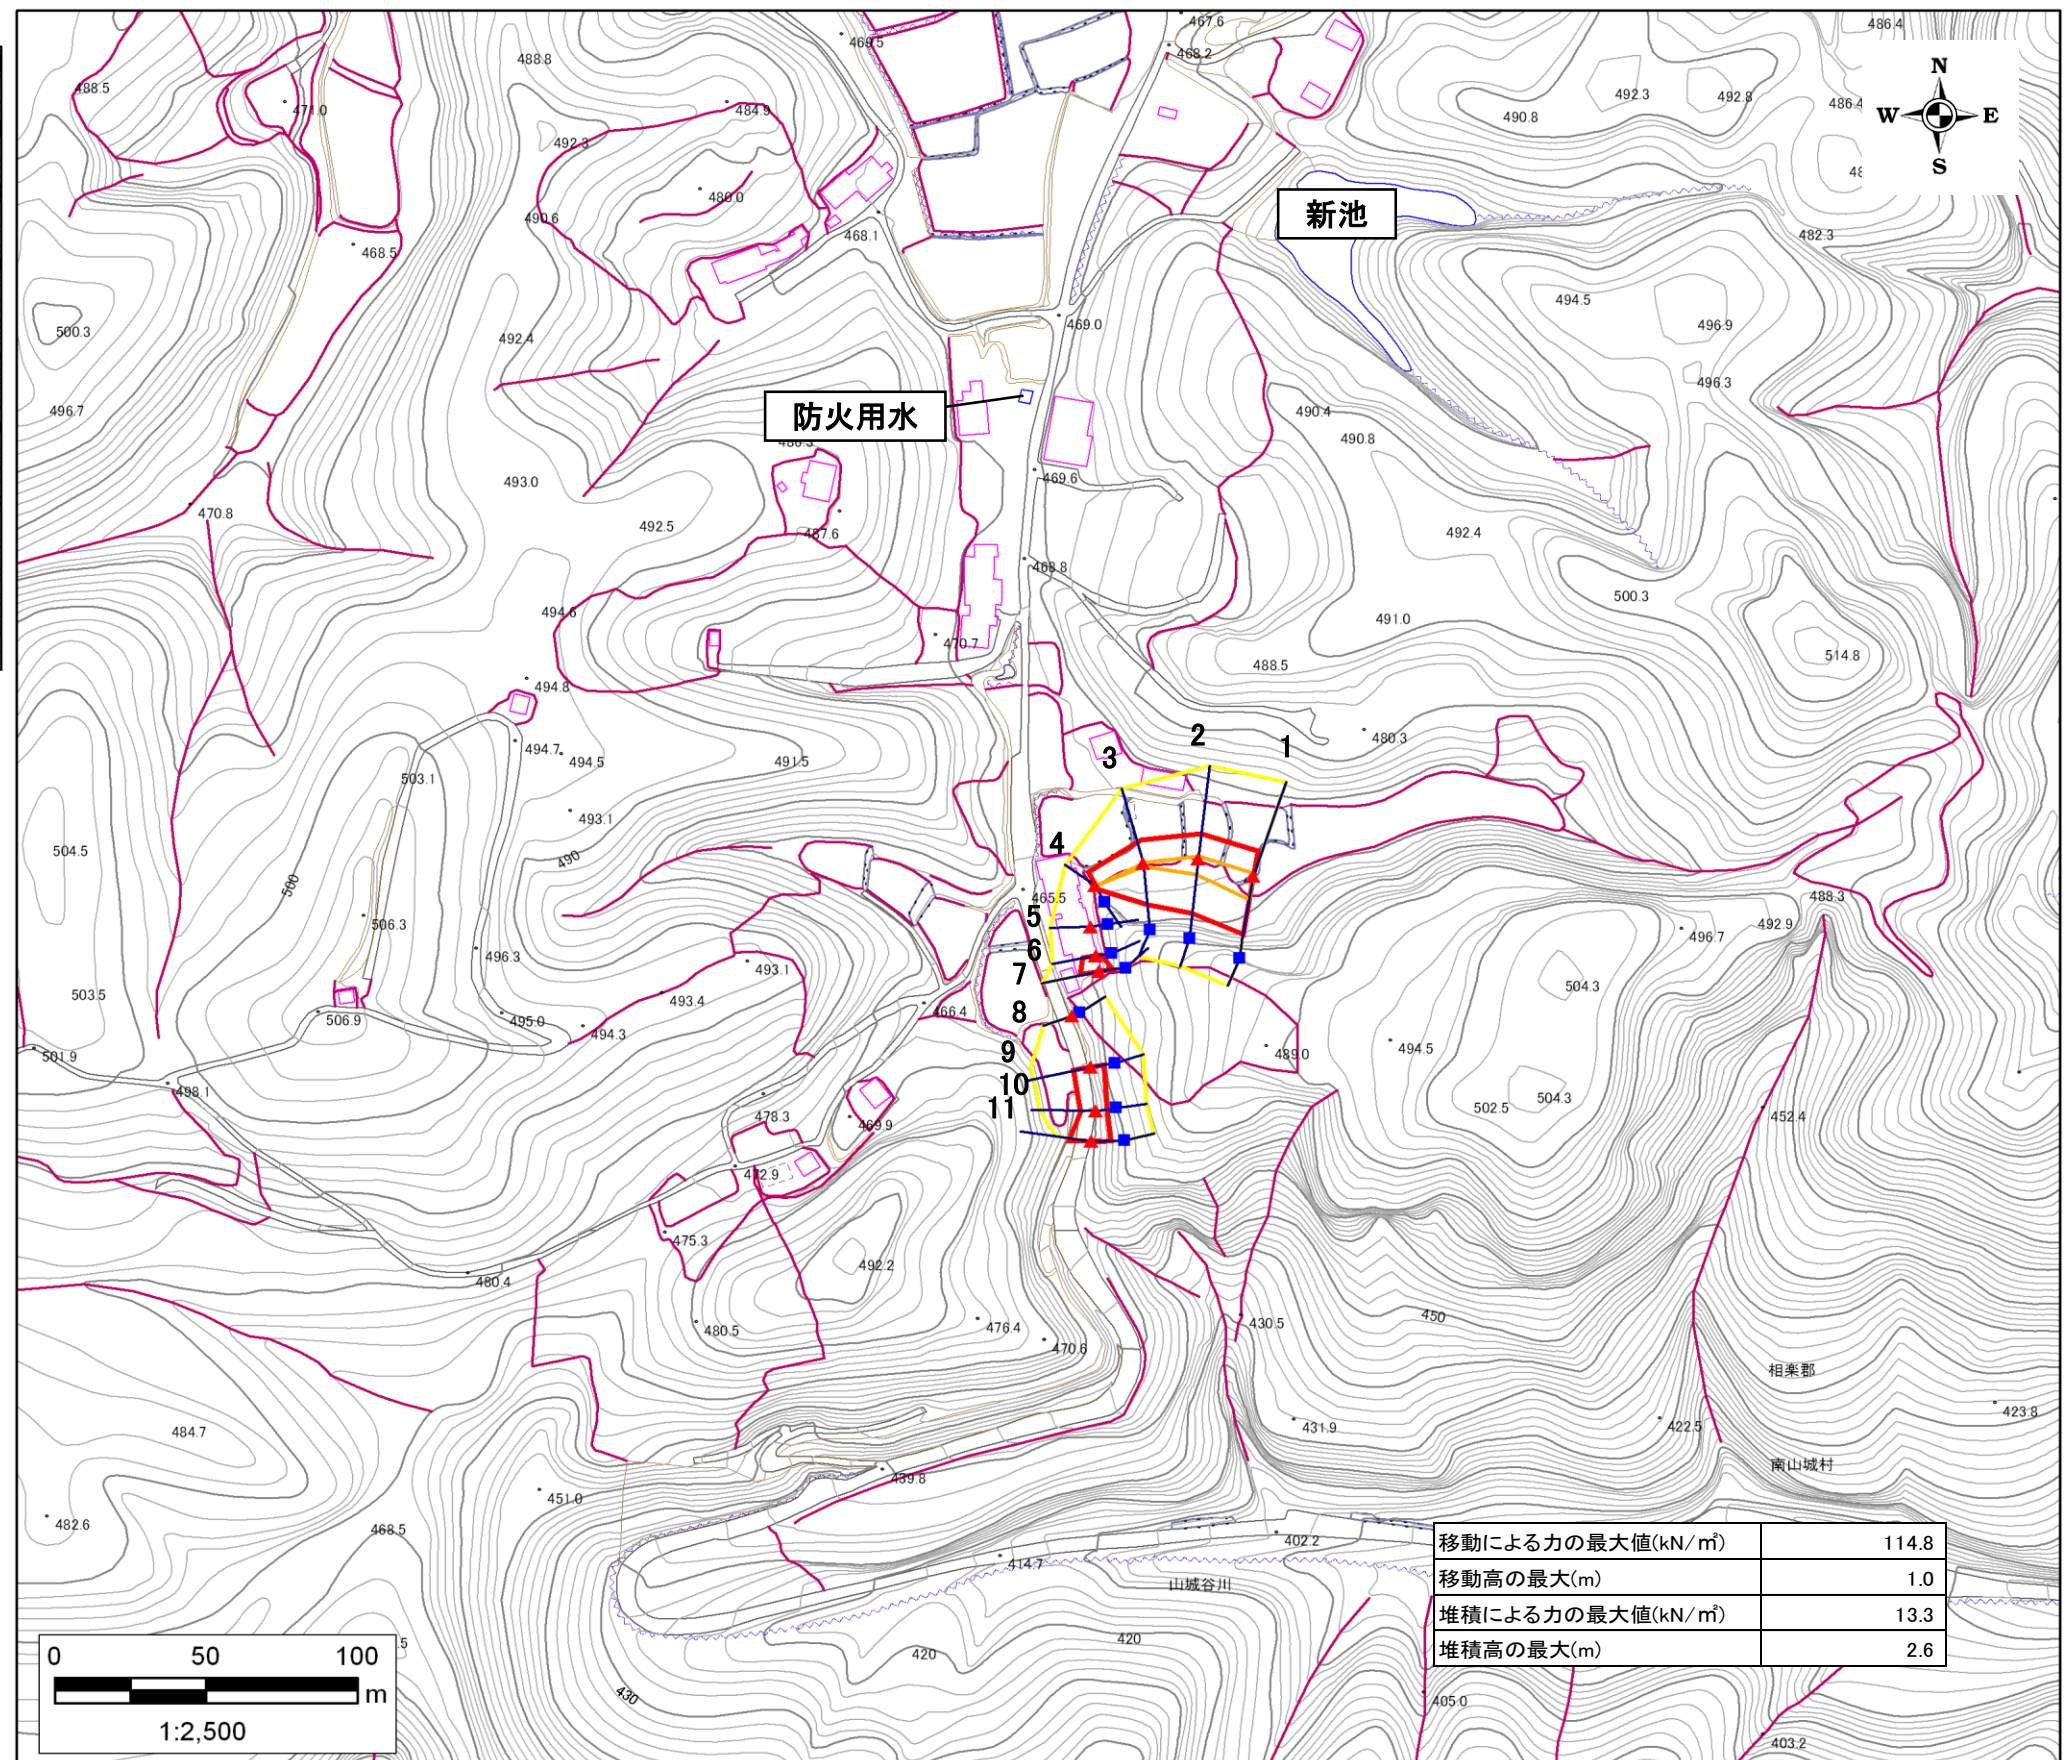
土砂災害警戒区域		
土砂災害特別警戒区域	土石等の(移動)高さが1m以下の場合、土石等の移動による力が100kN/m <sup>2</sup> を超える区域	
	土石等の堆積の高さが3mを超える区域	
	それ以外の区域

移動による力の最大値(kN/m <sup>2</sup> )	114.8
移動高の最大(m)	1.0
堆積による力の最大値(kN/m <sup>2</sup> )	13.3
堆積高の最大(m)	2.6
