土砂災害警戒区域・土砂災害特別警戒区域 区域図

自然現象の種類	急傾斜地の崩壊
区域番号	新て2050
区域名	童仙房D
所在地	京都府相楽郡南山城村童仙房地区

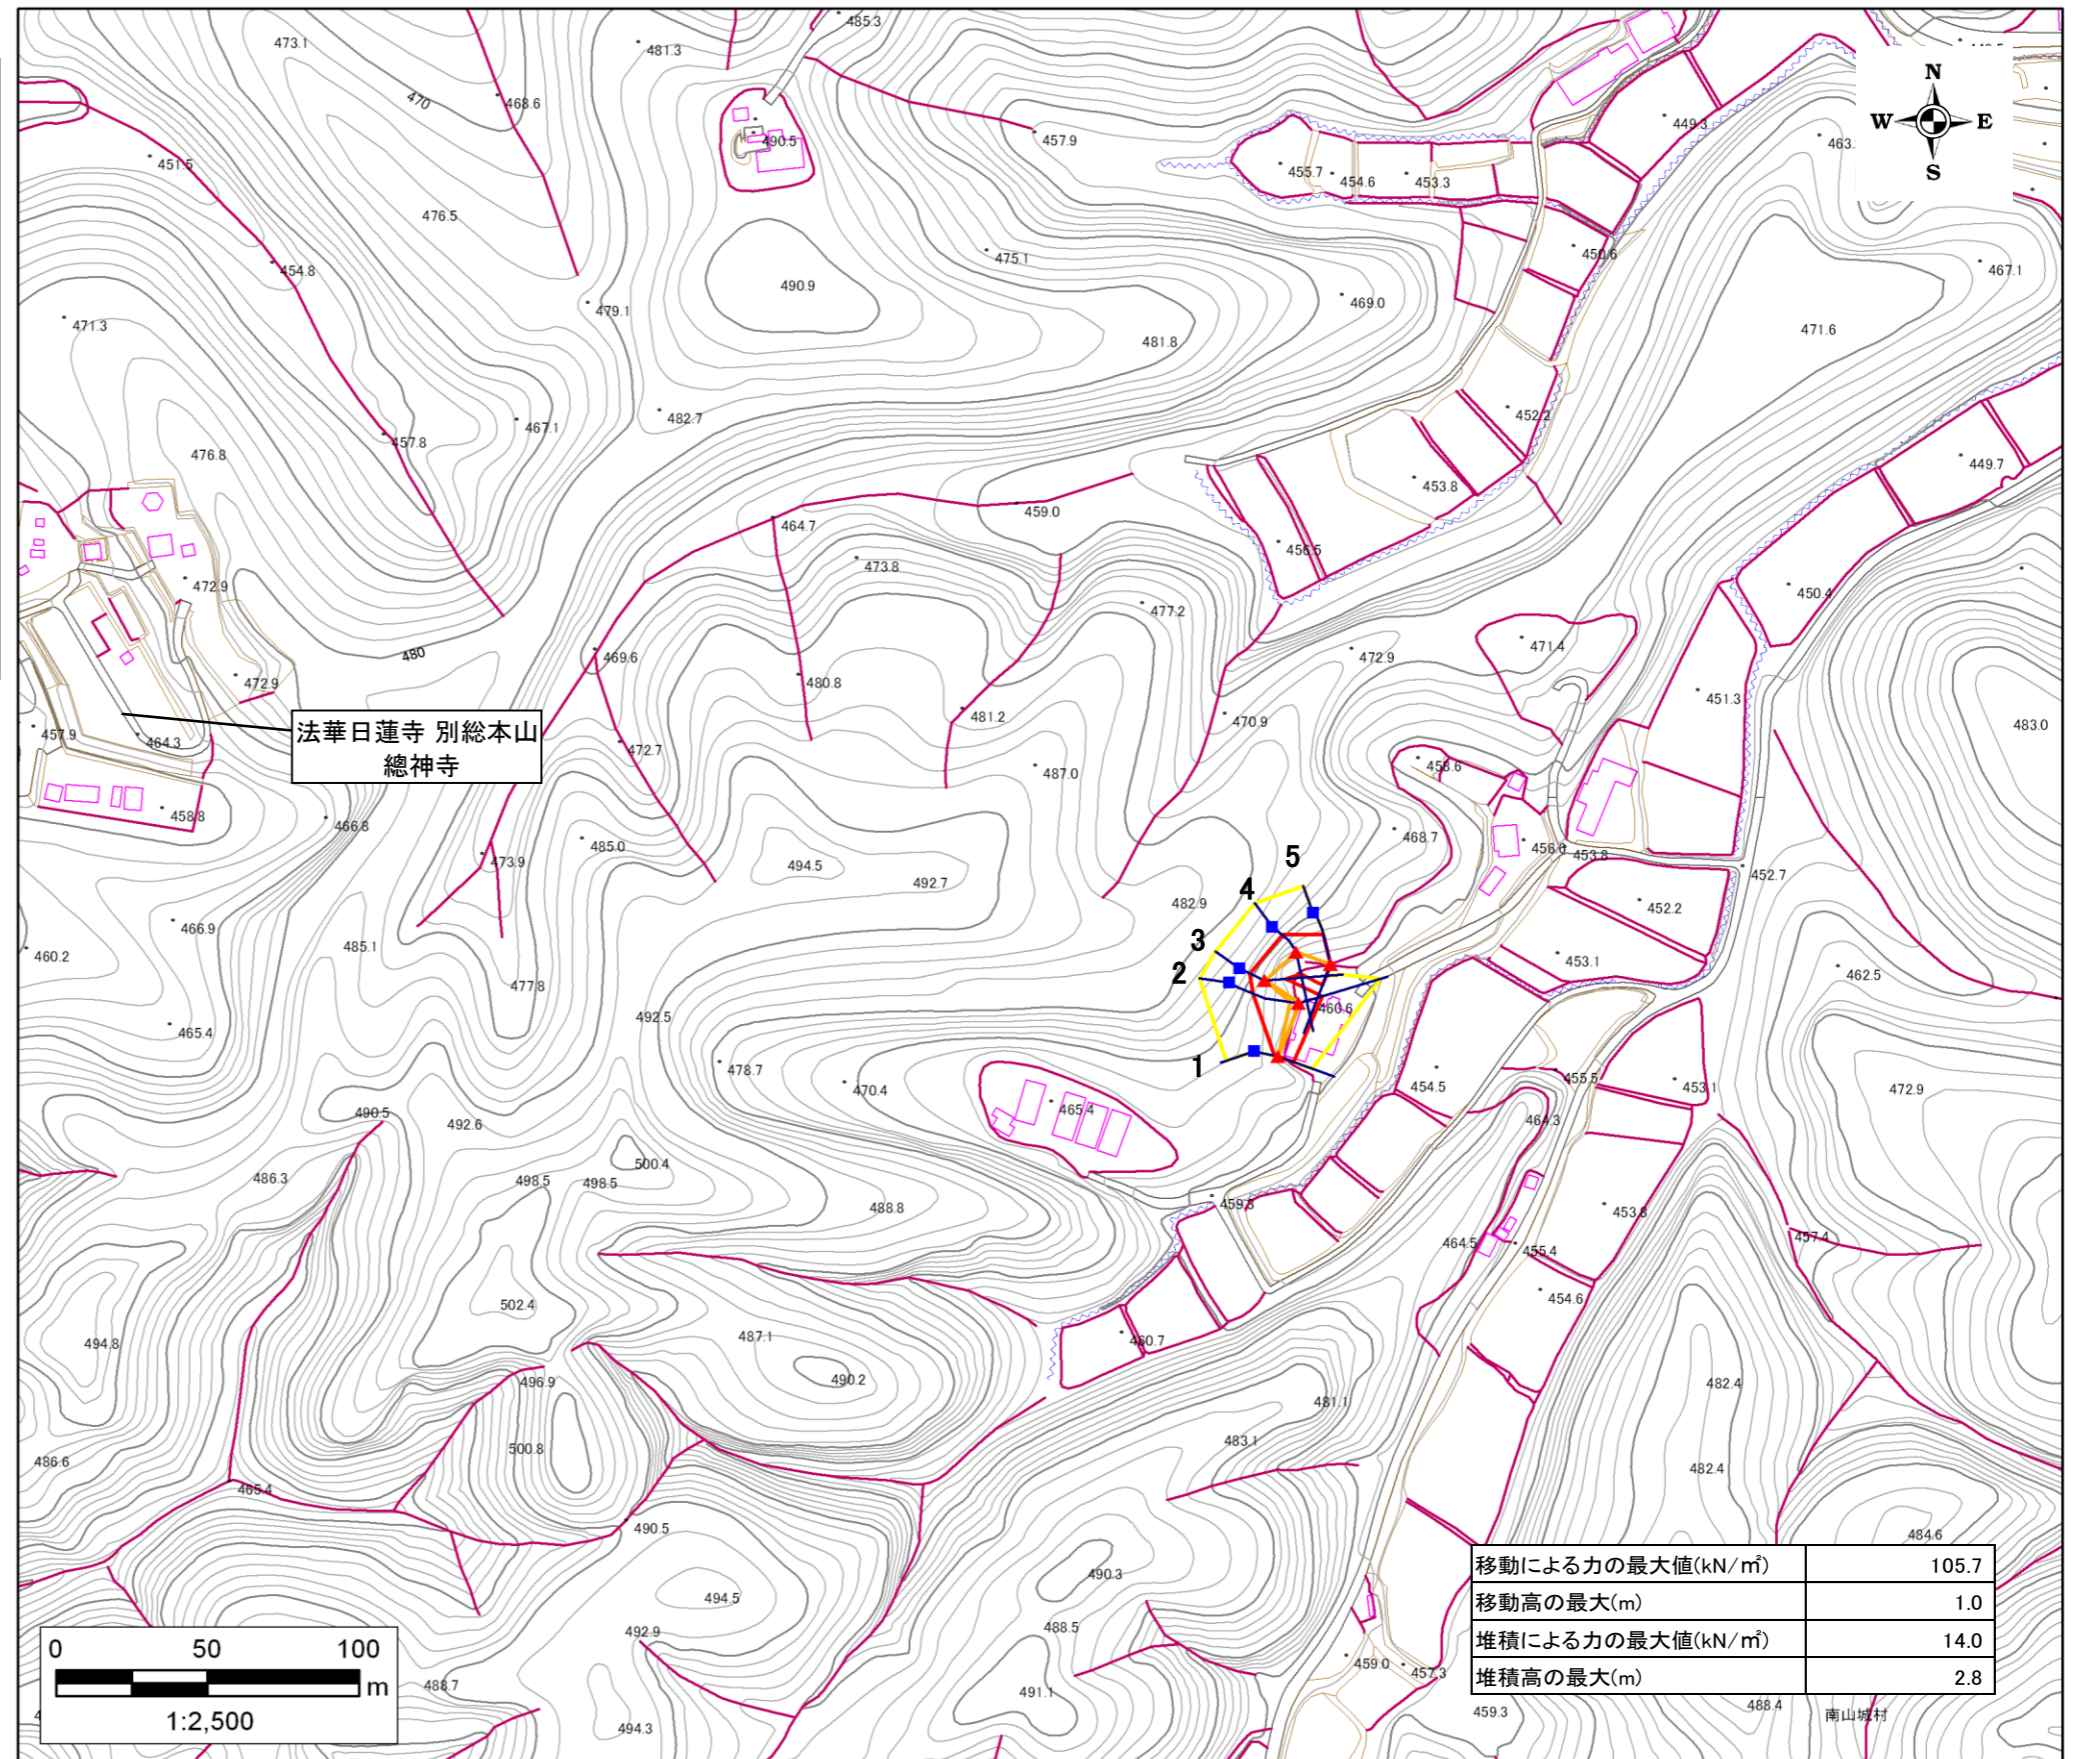
土砂災害警戒区域		
土砂災害特別警戒区域	土石等の(移動)高さが1m以下の場合、土石等の移動による力が100kN/m <sup>2</sup> を超える区域	
	土石等の堆積の高さが3mを超える区域	
	それ以外の区域

移動による力の最大値(kN/m <sup>2</sup> )	105.7
移動高の最大(m)	1.0
堆積による力の最大値(kN/m <sup>2</sup> )	14.0
堆積高の最大(m)	2.8
