千年の都・鴨川清流プラン（H26～H30）  
の取り組み状況

## 千年の都・鴨川清流プラン

平成26年度～平成30年度で実施する計画

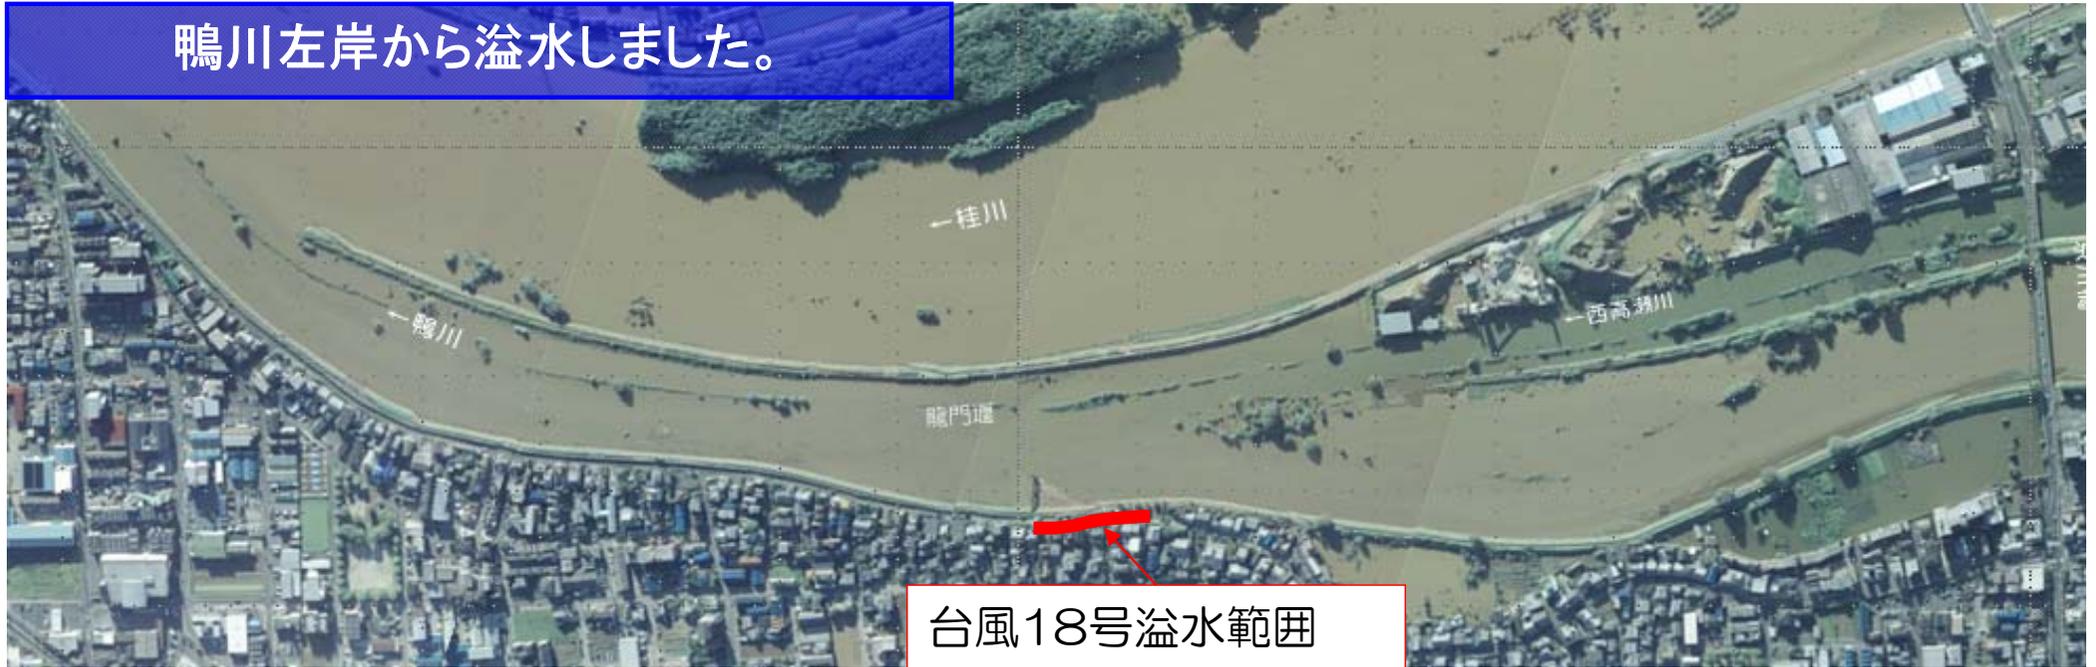
## 鴨川の水害の状況

鴨川左岸から溢水しました。

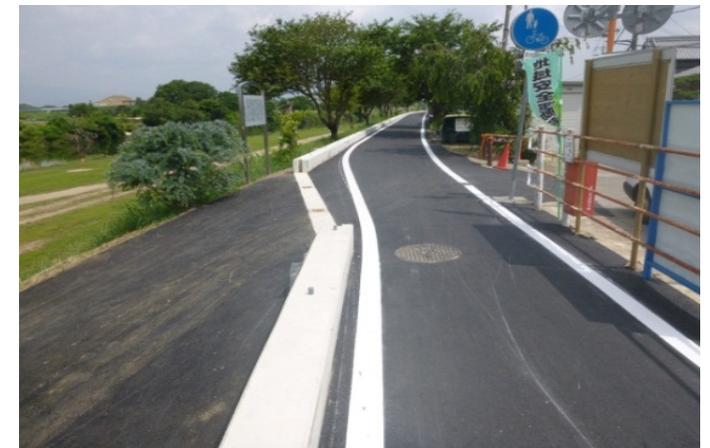
パラペット新設。堤防の高さの確保実施

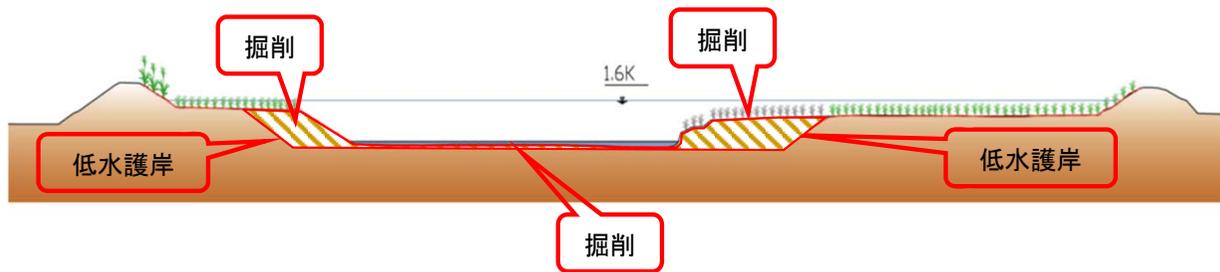
### － 低水路拡幅等の整備イメージ －

桂川合流点から鳥羽大橋間が下流ネック箇所となっており、この区間の低水路拡幅等を行い、整備計画流量(1/30確率)が安全に流下できる河道整備を行う。

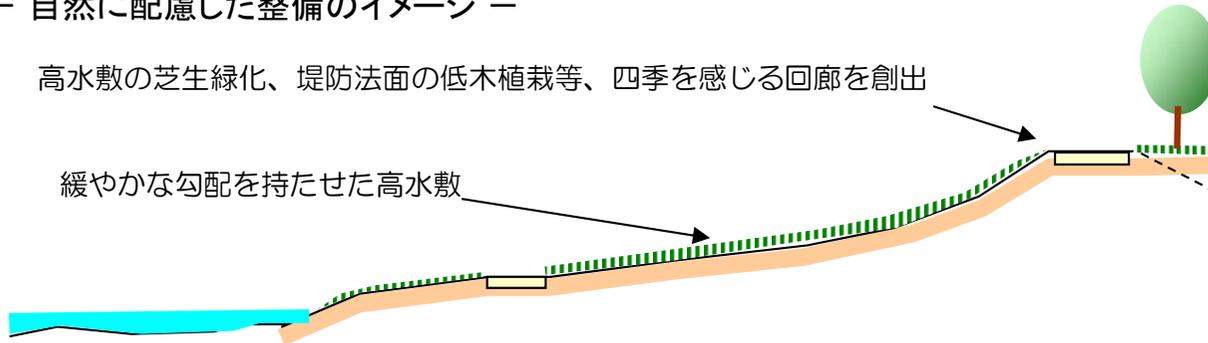
### － 自然に配慮した整備のイメージ －

「水とのふれあい回廊」区間は、なだらかな勾配にするほか、堤防から堤内地への連続性に配慮して整備する。

「緑の回廊」区間は、四季を感じる緑化を図る。

高水敷の芝生緑化、堤防法面の低木植栽等、四季を感じる回廊を創出

緩やかな勾配を持たせた高水敷

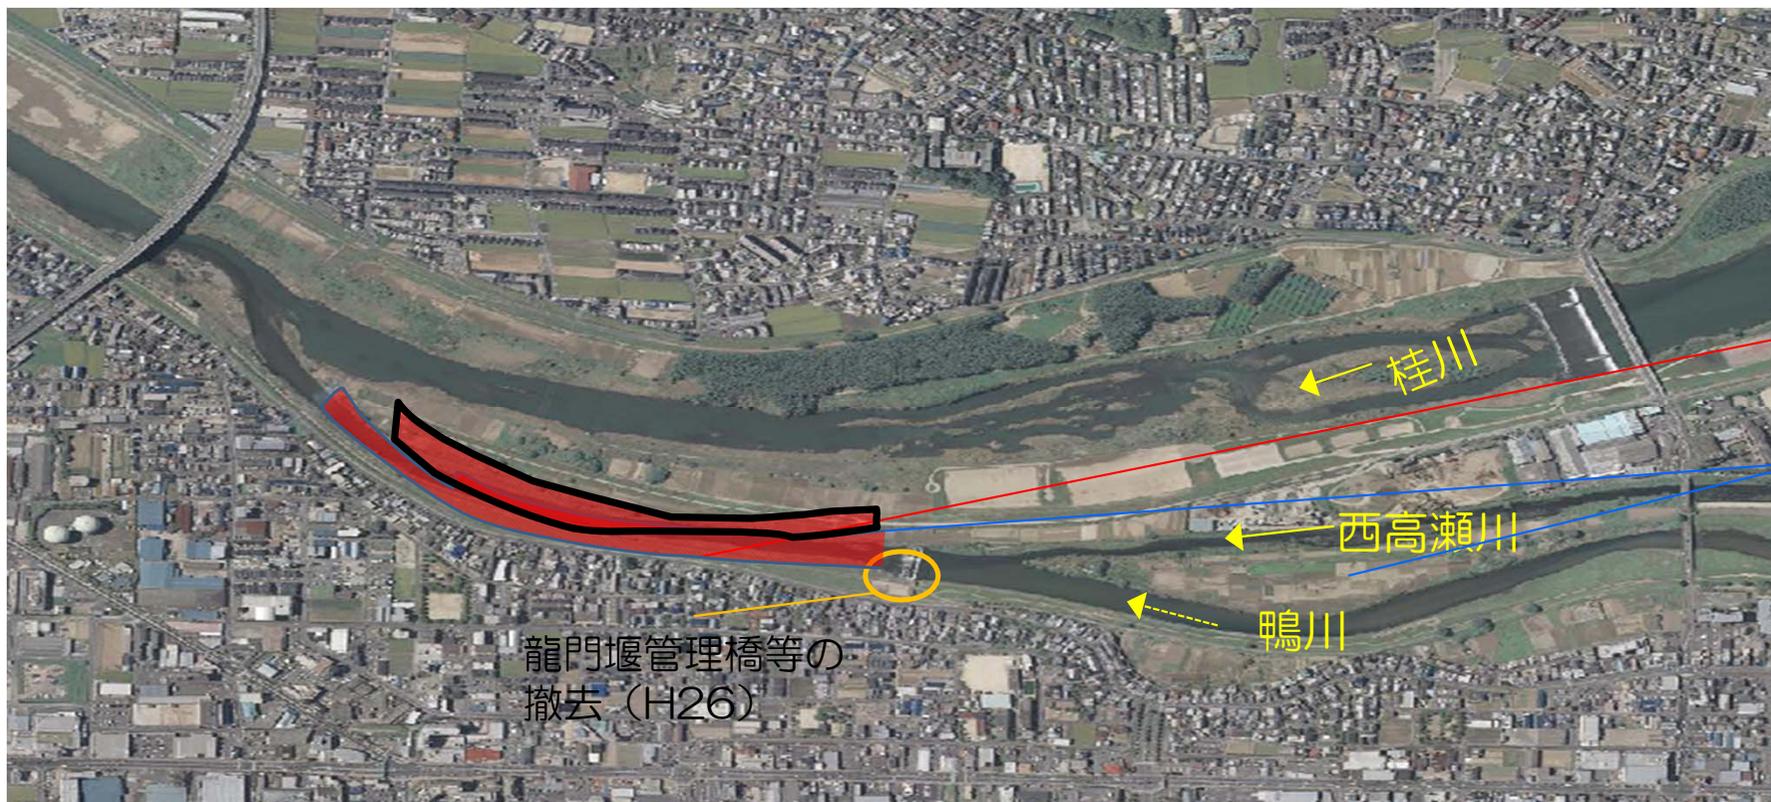
平成26年度の龍門堰一部撤去到引続き、平成27年7月に河川改修説明会を開催、河川区域内行為の整理の後、桂川合流点から低水路拡幅等の工事を進め、治水安全度の早期向上に努める。

低水路拡幅工事  
予定箇所

河川区域内行為  
(耕作地)

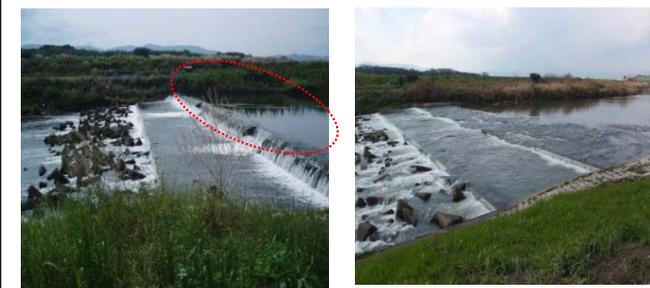
龍門堰上部の撤去

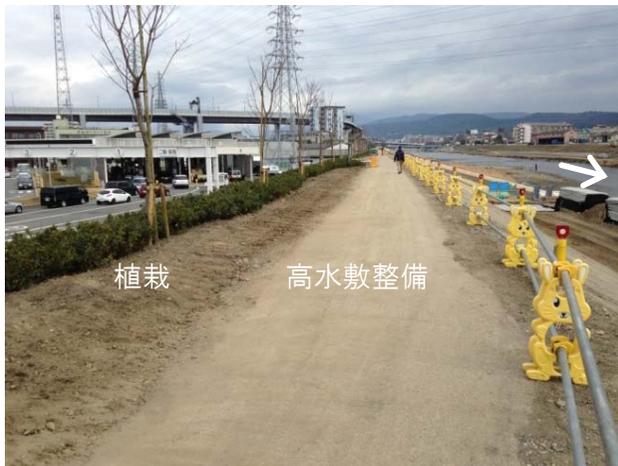
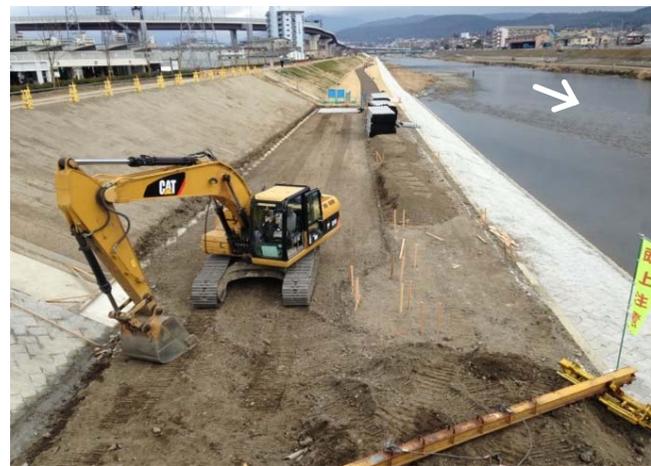
勧進橋～京都南大橋 高水護岸整備・園路整備状況

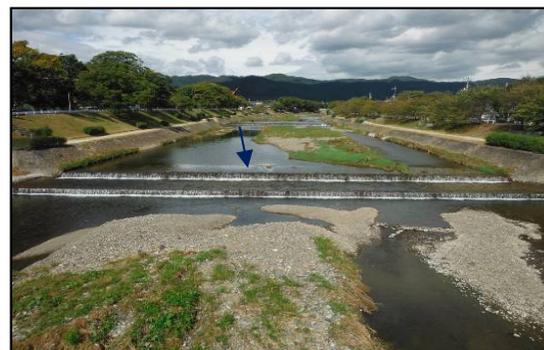
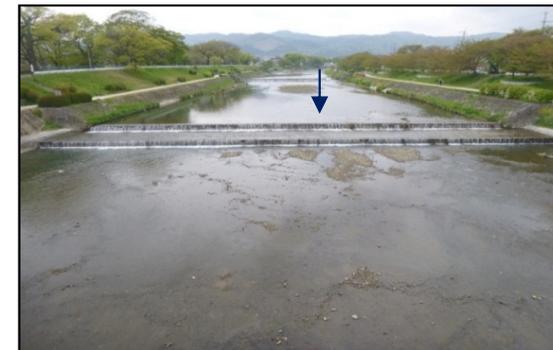
全体を10年1サイクルとして、計画的に進めてきた  
平成21～26年度の6年間で、6万m<sup>3</sup>を越える土砂を除去  
≡小学校プール(25m×12m×1m)の200杯以上  
引き続き、**試行・検証をしながら撤去を進める**

河合橋上流 (左:H25.10)

(右:H26.4)

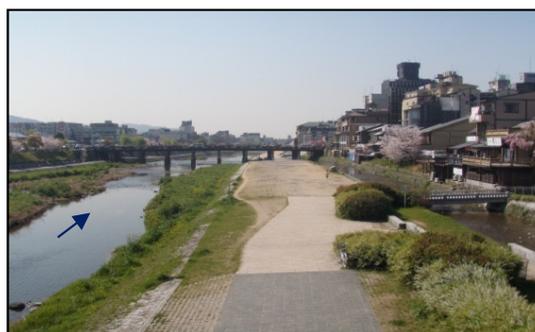
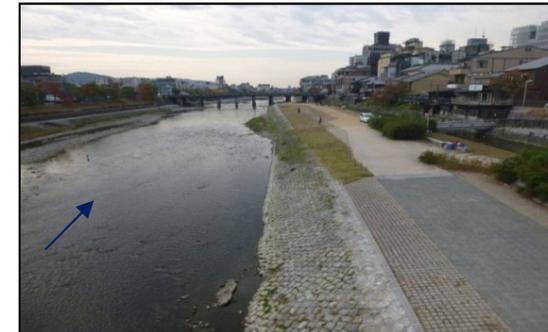
平成22年度以降に顕著な堆積は確認されていない  
(平成25年台風18号等においても影響はなし)  
**平成27年度以降も顕著な堆積が確認されれば随時対応する**

御池大橋下流 (左:H21.4)

(右:H26.10)

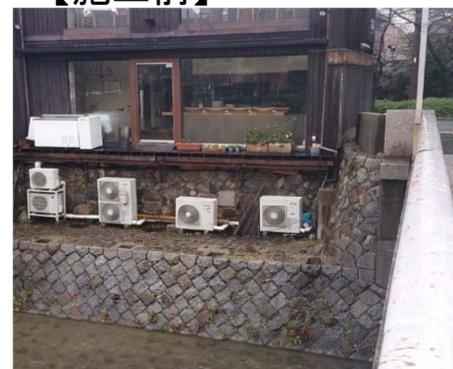
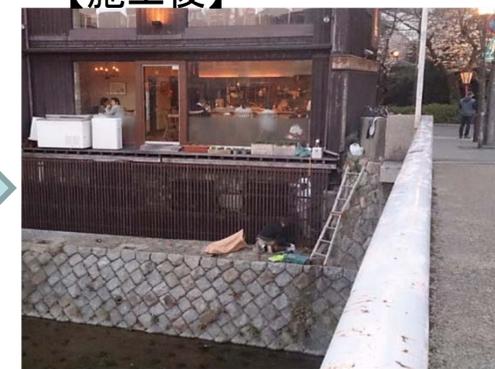
府内産木材を用いたエアコン室外機目隠しの例

【施工前】

【施工後】

二条大橋から五条大橋のエアコン室外機について、鴨川納涼床審査基準と色彩等の調和を図るため、ガイドラインを平成26年3月に定めたとすえ、景観対策のために目隠しや塗装等の工事費に対して一定補助を行う事業

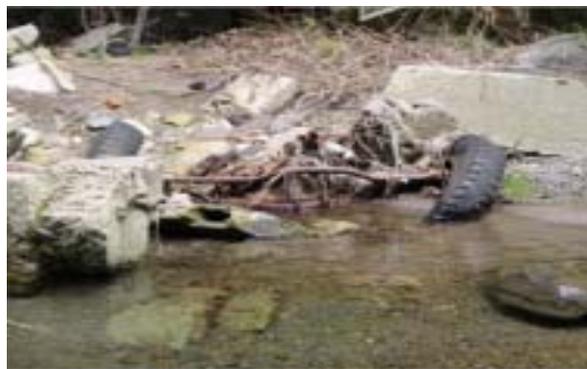
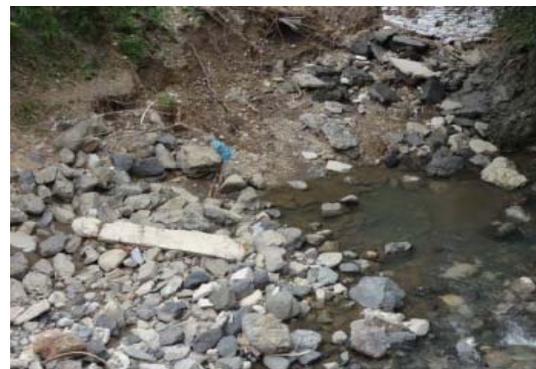
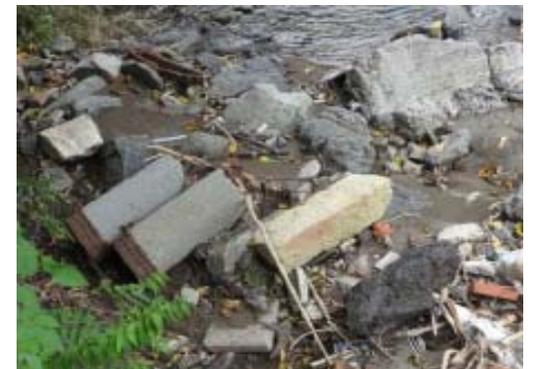
- ・護岸に埋設していた廃棄物が平成25年9月台風18号で河川内に流出
- ・平成26年 6月第27回鴨川府民会議で京都府が撤去する方針を提案
- ・平成26年 9月鴨川府民会議のメンバーで現地調査
- ・平成26年10月第28回鴨川府民会議で、鴨川を美しくする会主催の河床清掃が提案され府民会議も協力団体となることを決議
- ・平成26年12月 鴨川を美しくする会主催 第1回河床清掃実施
- ・平成27年 3月第29回鴨川府民会議で京都府が今年度中に撤去工事
- ・平成27年 5月 鴨川を美しくする会主催 第2回河床清掃実施、鴨川府民会議主催合同パトロール実施
- ・平成28年 1月京都府が今年度中に第2回撤去工事着手
- ・平成28年 3月 鴨川を美しくする会主催 第3回河床清掃実施

現地調査での確認状況

鴨川上流域でのパトロール強化とともに、鴨川府民会議等での意見・要望を踏まえ、清掃活動が実施されるとともに、人力で撤去できないものについて、がれき撤去工事を実施

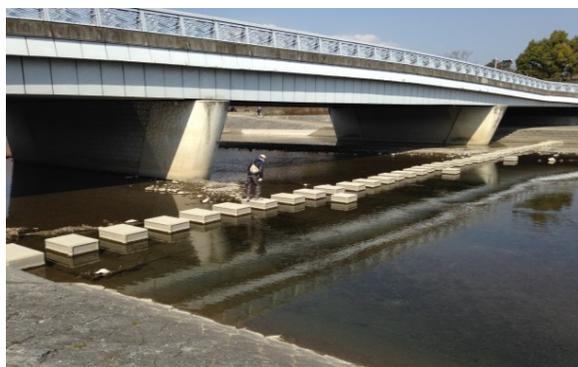
西賀茂橋の飛び石整備完了

西賀茂橋の飛び石
