千年の都と鴨川治水

Flood Control Works on the Kamo River
in the Ancient Capital

京都府

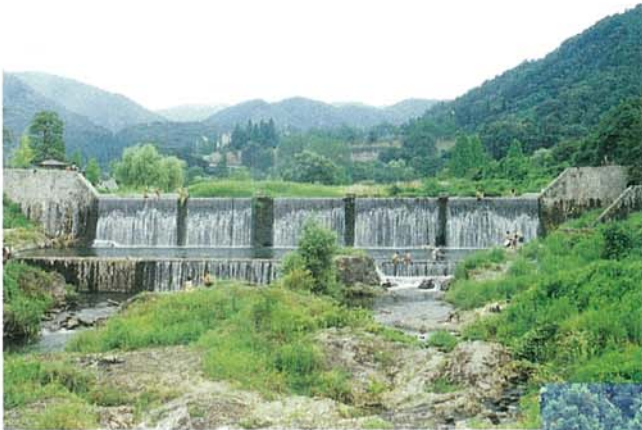
▲ 杉野堰堤 (ひいらぎのえんてい)
昭和10年の災害を機に上流からの土砂を抑制するために構築されました。

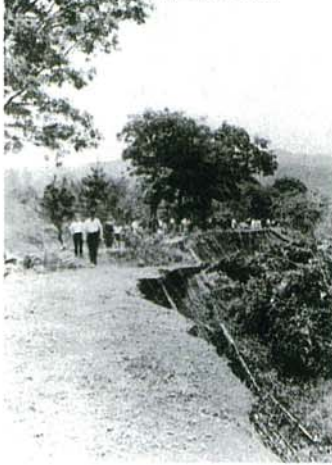
▼御園橋下流右岸側の被災状況

② 危機一髪で免れた堤防決壊

上流部の賀茂堤防（御園橋下流の右岸側）や下流部の竹田堤防（竹田付近の左岸側）では、堤防が削られ決壊寸前でしたが、水防団や軍隊による水防活動により危機一髪で破堤を免れました。仮に賀茂堤防が破堤していれば、洪水流は京都の中心部を直撃し、さらに大きな被害が生じたと考えられます。

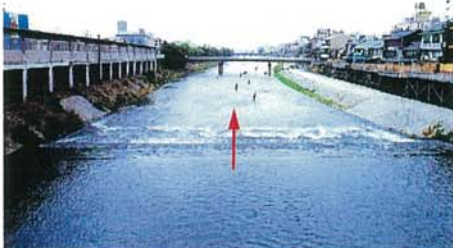
整備前

暫定改修となっていた三条大橋から七条大橋の間については、昭和62年に京阪電車と琵琶湖疏水が地下化され、河川の拡幅が可能となったことから、平成4年から11年にかけて改修工事を実施しました。また改修に併せ、京都市と協調し歩道と河川管理用通路の機能を併せ持った散策路整備やシダレザクラなどを植栽し、四季折々の花や木を楽しみつつ鴨川の川面を眺めながら散策できる空間「花の回廊」をつくりました。現在も部分的に通水能力が低い箇所について重点的に対策を行っています。

①京阪電車地下化に伴う河川改修と「花の回廊」整備

▲四条大橋から下流（左岸は京阪四条駅）

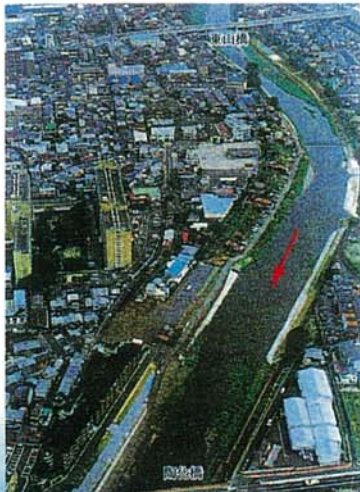
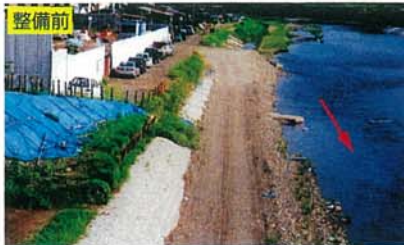
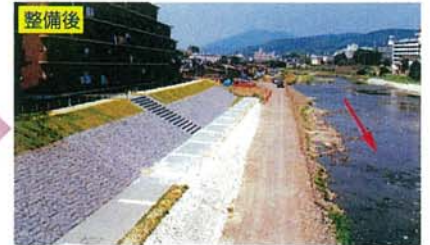
②陶化橋工区

通水能力の低い区間について河川の拡幅と掘削を実施しています。

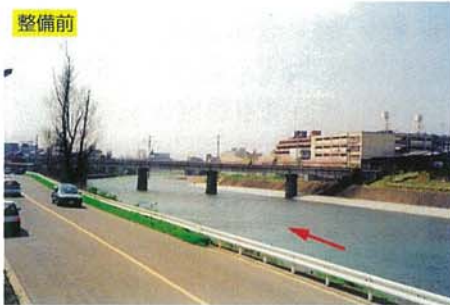
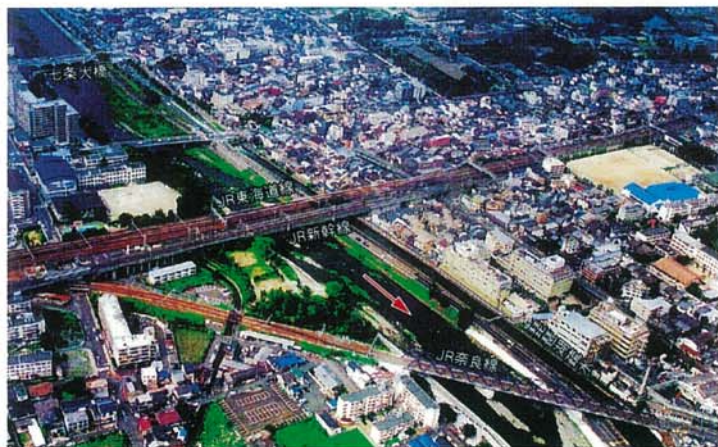
③JR奈良線橋梁改築

橋脚の数を減らし、流水への影響を少なくしました。

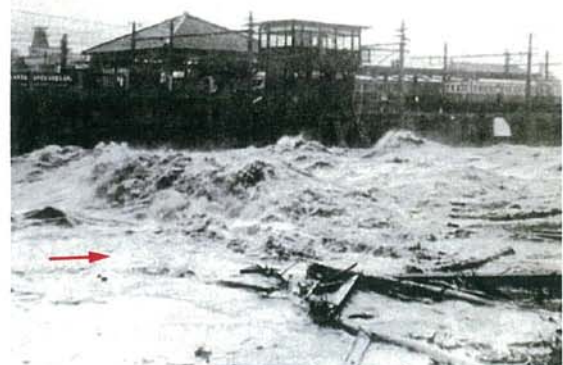
昭和10年を契機として、全川にわたる河川改修が実施されたことにより、昭和10年の降雨量を上回る昭和34年の豪雨では、鴨川において破堤や越水などの大災害はありませんでした。

▲昭和34年の洪水状況(三条大橋付近)

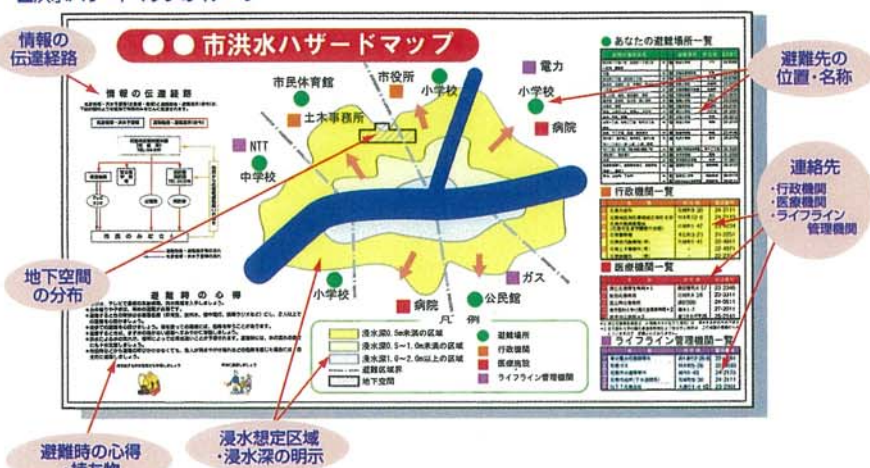
■洪水ハザードマップのイメージ

浸水想定区域や避難場所などを住民に分かりやすく示した「洪水ハザードマップ」は、災害時における住民の迅速かつ円滑な避難行動や防災意識の高揚に役立ちます。
