# 総合的な治水対策（案）について

平成29年3月2日  
京都府・舞鶴市

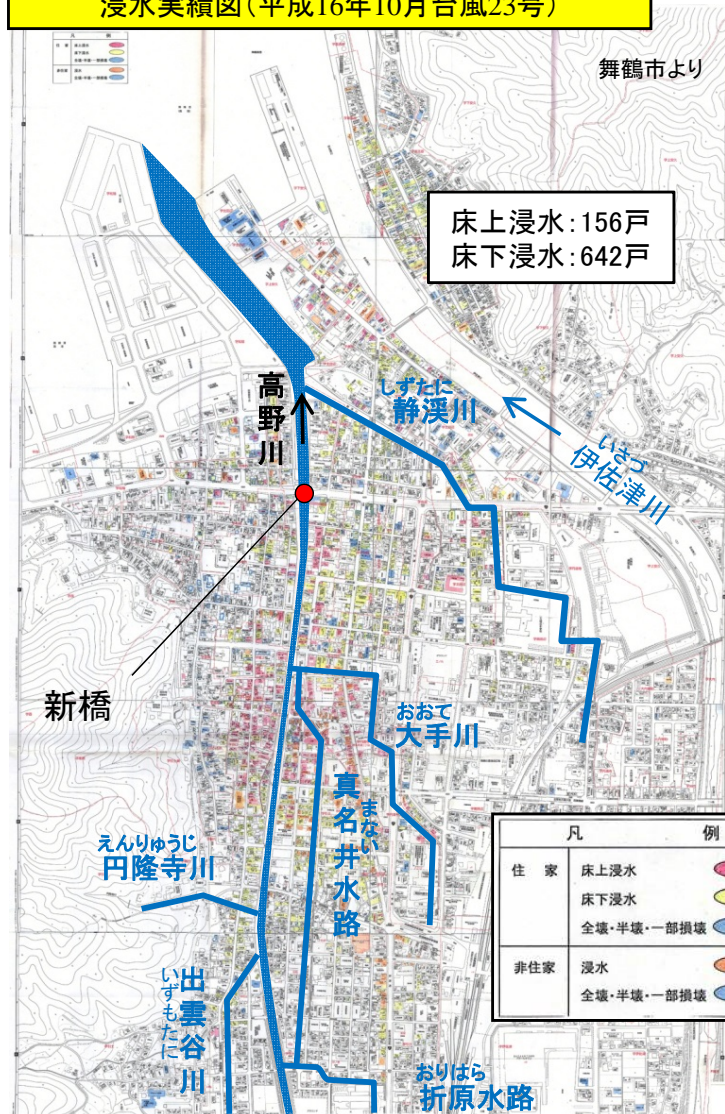
浸水実績図（平成16年10月台風23号）

- 昭和28年台風13号は非常に大きな豪雨であり、既往洪水については、1時間最大雨量30～40mm前後、総雨量については100～300mm前後である。
- 平成16年10月台風23号では、1時間最大雨量36mm、総雨量285.5mmを観測し、高潮（TP+0.758m）と重なったため浸水家屋数798戸という多くの被害が発生した。
- 平成25年台風18号では、1時間最大雨量27.5mm、総雨量305mmを観測し、高潮と重なったため浸水家屋数321戸の被害が発生した。下流部の感潮区間では高潮注意報が発表される潮位（T.P.+0.70m）を記録し、高潮の影響を受けて浸水被害が発生したものと考えられる。一方、中流部では引土水位観測所における最高水位はT.P.+4.07mであったが、堤防高（T.P.+5.56m）以下であり、越水していない。

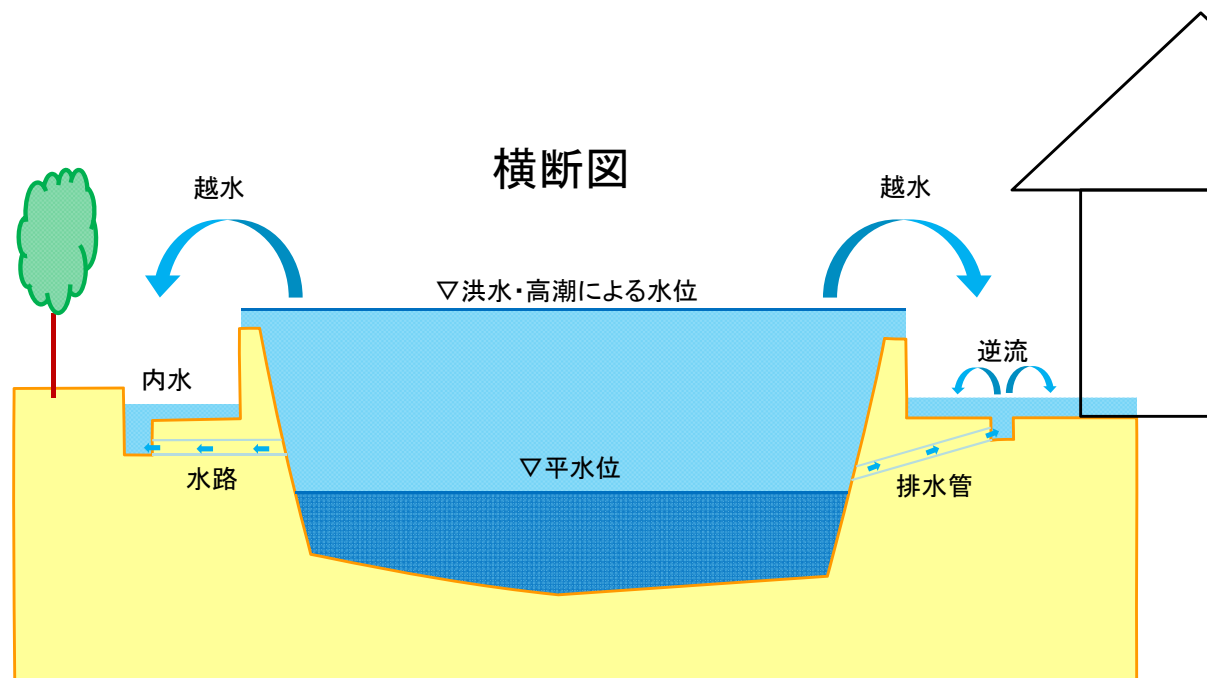
イメージ図

高野川下流域における浸水被害は、市街地の地盤高が低いため

- ①高野川の堤防を洪水、高潮が越える越水
- ②高野川から排水路等を通じた市街地への逆流
- ③高野川に雨水が排水できないことによる内水などの要因が複合的に重なって発生

※<sup>しずたに</sup>支川静溪川や大手川、排水路等も同様の要因によって浸水被害が発生

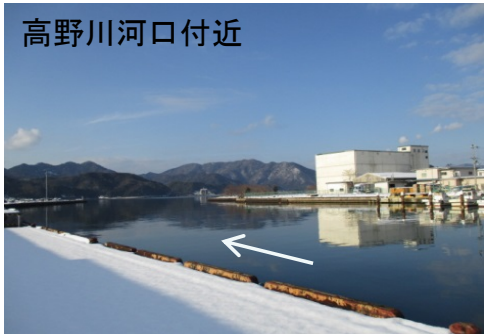
高野川河口付近

- ・最下流の右岸側の堤防高が不足しているため、背後地盤高を考慮し護岸等の嵩上げを実施。(約0.1km)
- ・しずたに静溪川左岸については、臨港道路竹屋棧橋取合線の道路嵩上げを実施。(約0.1km)

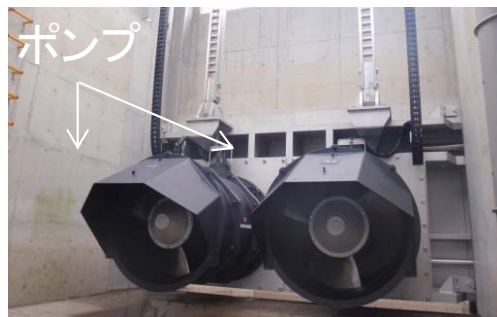
ゲートポンプ設置のイメージ

※ゲートポンプとは、樋門ゲートと水中ポンプを一体化した強制排水設備のこと

※高野川の水位が計画高水位に達した場合、ポンプは停止する。

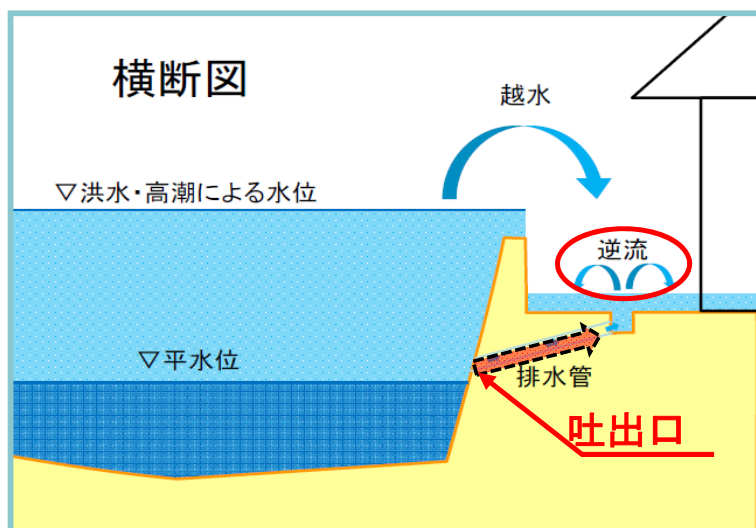
【現在】吐出口からの逆流の状況

高野川に合流する吐出口(排水路の流末)からの逆流を防止し、洪水及び高潮による浸水被害を軽減する。

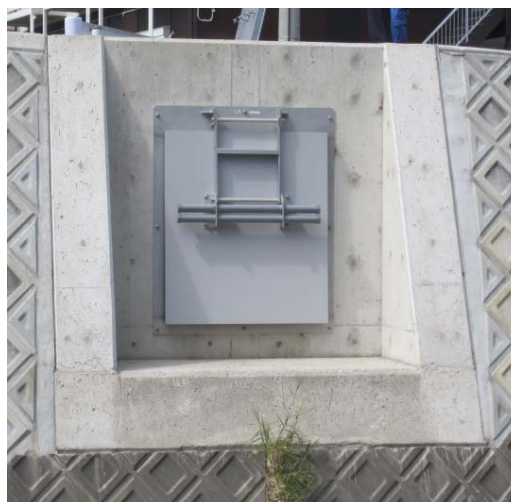
フラップゲート設置の事例

高野川や支川から排水路等を通じた市街地への逆流に対して排水路の吐出口に逆流防止施設(フラップゲート等)を設置する。

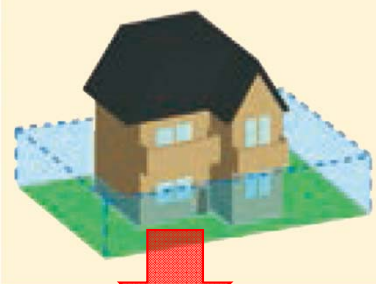
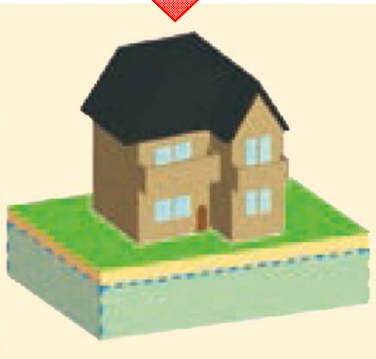
宅地かさ上げイメージ図

西市街地の対象エリアにおいて、浸水被害の防止・軽減を図るため、住宅等の地盤のかさ上げを行う者に対して、その費用の一部を助成し、安心して安全なまちづくりを推進する。(平成28年度から実施)

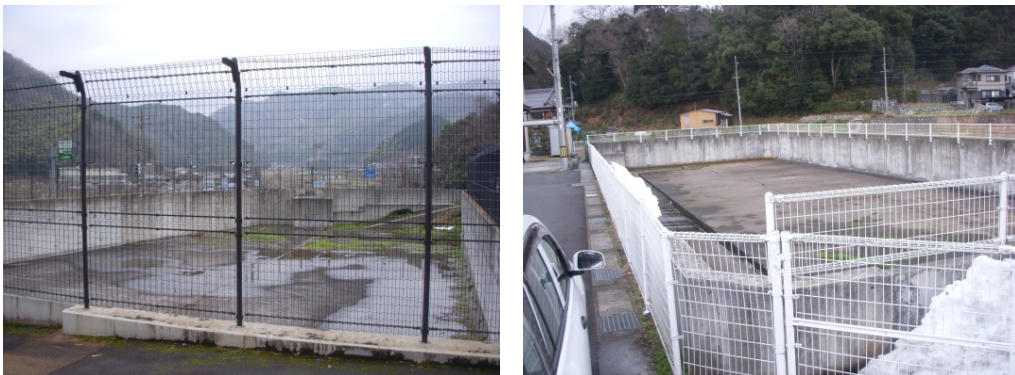
舞鶴市内における防災調整池設置事例

京都府では、開発行為に伴い増加する雨水の流出量による浸水被害を防ぐため、府管理河川の流域で1ha以上の開発行為を行う者に調整池設置の指導・助言を行っている。(平成28年8月に「災害からの安全な京都づくり条例」を施行、平成29年7月から1ha以上の開発行為に伴う調整池設置を義務化)
