安心・安全な道づくり 道路の災害復旧事業

事例：浜詰網野線（京丹後市網野町磯）災害復旧事業

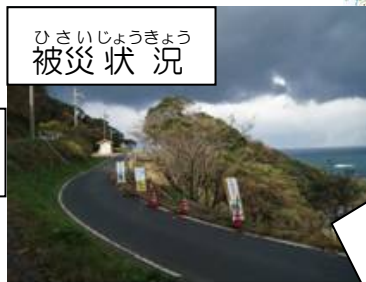
浜詰網野線は、浜詰と網野を結ぶ一般府道であり、静神社や磯・塩江区の集落と国道178号を結ぶ主要道路ですが、平成18年7月15日～19日の梅雨前線豪雨時に、海側の法面が沈下し、過去の災害復旧（昭和60年）で施工した鋼管杭が露出し、海側に多数の滑落崖が生じました。この地滑りは進行中で早急に復旧しなければ、道路崩壊のおそれがあったため、道路崩壊による通勤・観光等への被害を未然に防ぐために、復旧工事を実施しました。

道路下被災状況
(道路崩壊のおそれ)
