## 八幡城陽線上津屋橋（流れ橋）の通行止解除について

平成30年6月6日  
京都府道路建設課  
075-414-5252  
京都府山城北土木事務所  
0774-62-1731

### 1 工事概要

工 事 名：道路一般単独災害復旧（道管）工事、橋りょう維持修繕工事

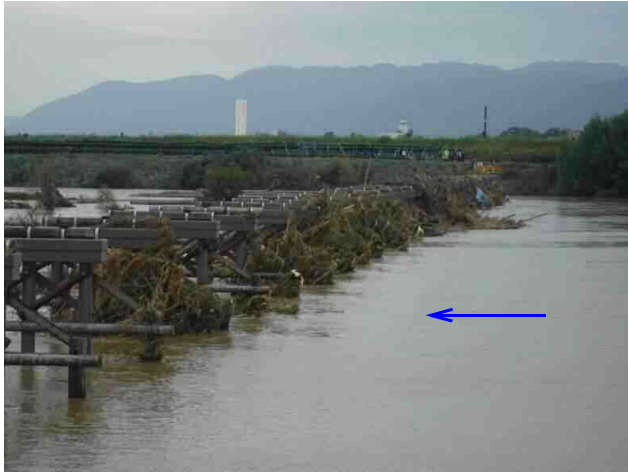
[左岸八幡市側から久御山町側を望む]

<被災状況>

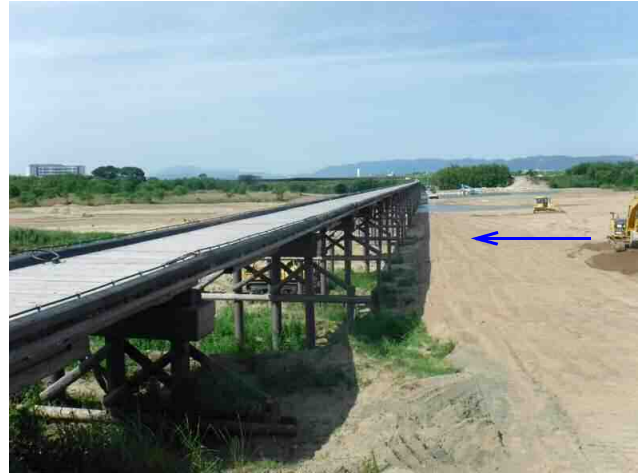
<復旧状況>

実施概要：上部工 再設置39基

その他、修繕として部材の交換等を実施
